令和4年6月22日

工場・作業場からの火災にご注意を！

～古い電気装置にご用心～

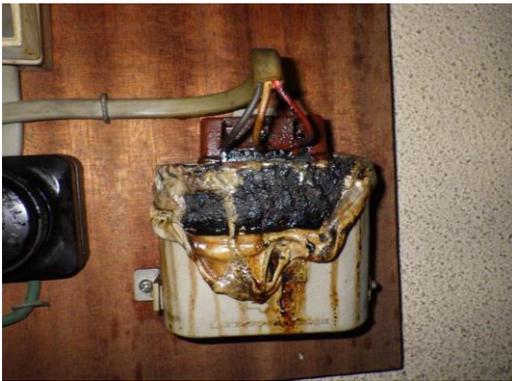
この火災は、作業場併用住宅の1階作業場から出火し、低圧進相コンデンサ1が焼損した建物ぼや火災です。

出火原因は、作業場1階に設置されていた低圧進相コンデンサを40年以上使用したことから、絶縁劣化により発熱し、出火したものです。

写真1 低圧進相コンデンサの設置状況

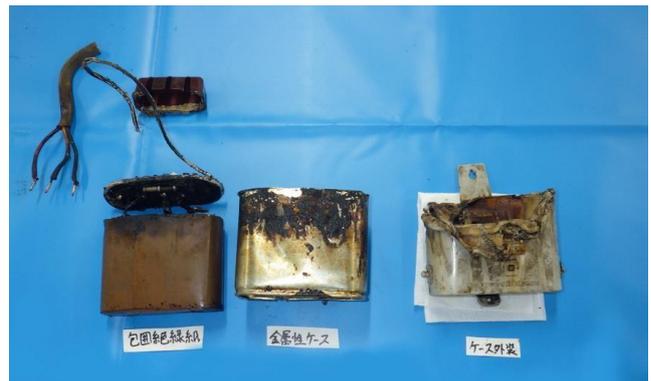
写真2 低圧進相コンデンサの焼損状況

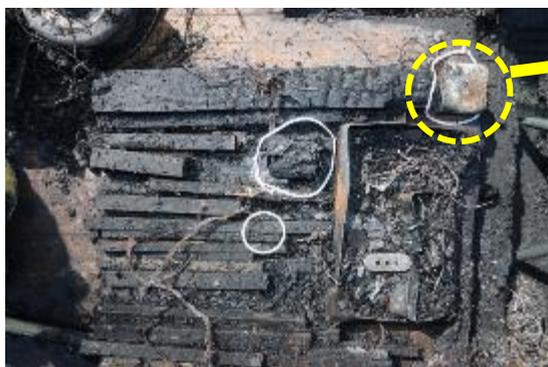
この火災は、作業場1階の作業場から出火し、計300㎡以上が焼損した建物全焼火災です。

出火原因は、作業場1階に設置されていた低圧進相コンデンサの使用年数は不明でしたが、絶縁劣化により発熱し、出火したものです。

写真3 作業場内で発見された低圧進相コンデンサの状況（白丸）

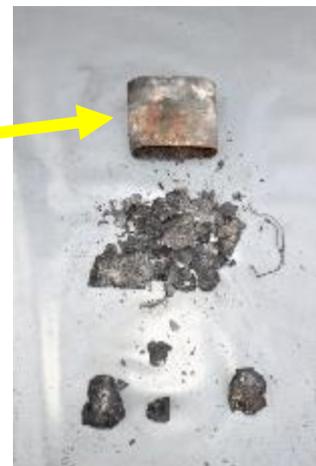
写真4 低圧進相コンデンサの焼損状況

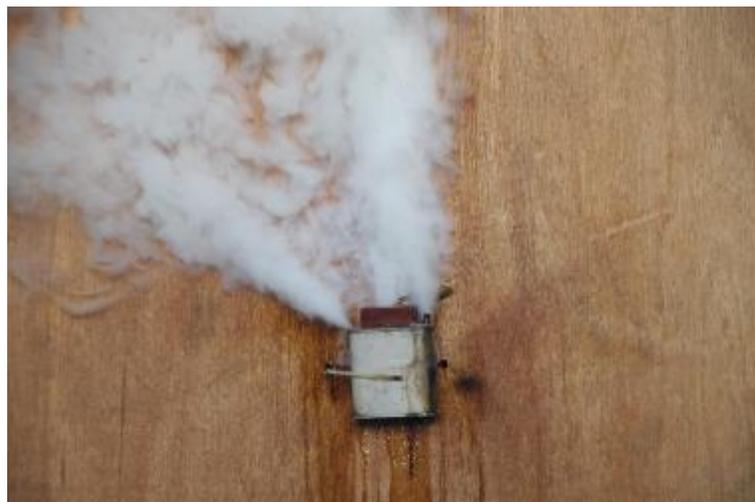
35年以上使用した低圧進相コンデンサの内部がショートし、出火に至る状況を実験したものです。

2 発煙を始めた低圧進相コンデンサの状況

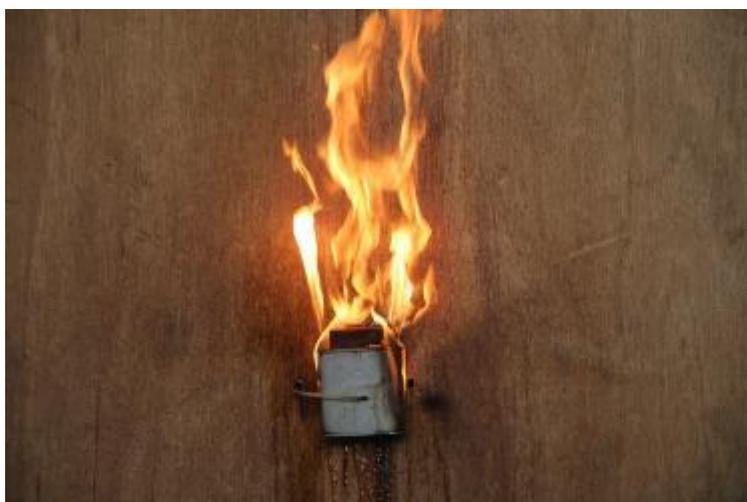
3 出火した低圧進相コンデンサの状況

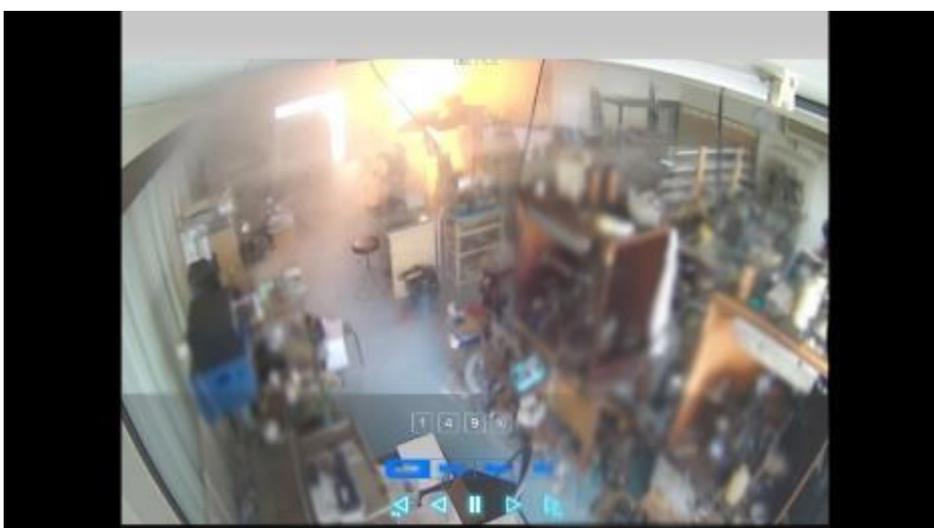
3 発煙・発火した作業場の状況【6分45秒後】
