# 調査ニュース

## ブタンガストーチバーナーの不具合による火災について

### 事例1 ハンバーガー店で調理中に出火した火災

### 事例2 パンケーキ店で調理中に出火した火災

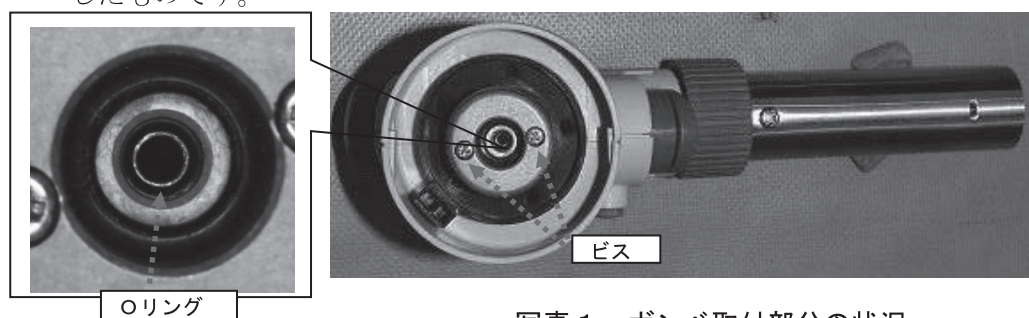
写真1 ボンベ取付部分の状況

カセットボンベ（以下「ボンベ」という。）とバーナー本体を接続する部位で、バーナー本体側にあるボンベ接続部の取付ビス（以下「ビス」という。）の締め付けが不十分であるため、ボンベを接続した際にガス漏れが発生するものです（写真1、図1、2参照）。

全数検査の段階で不良品として扱われた製品については、再度組替えて合格品としますが、この際当該ビスの締め付けにおいてトルク管理を怠ったため、不良品が発生したものです。

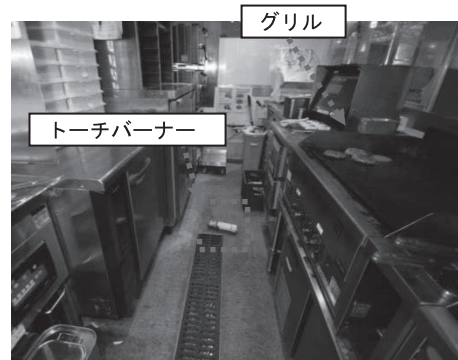
写真2 出火時の状況

従業員は、厨房のグリル上でトーチバーナーを用いてハンバーガー用のハンバーグとチーズを炙っていると、突然、炎が立ち上がったため、持っていたトーチバーナーを放り投げました（写真2参照）。

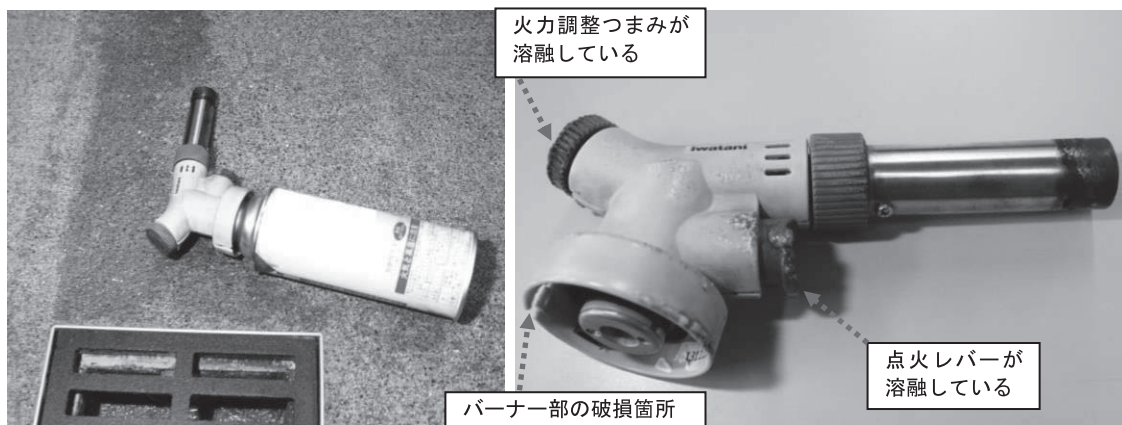
厨房の床面に落ちたトーチバーナーは、バーナー部後方の一部が破損しています（写真3参照）。

バーナー部は、点火レバーと火力調整つまみが溶融しています（写真4参照）。

写真3 トーチバーナーの状況

写真4 バーナー部の状況

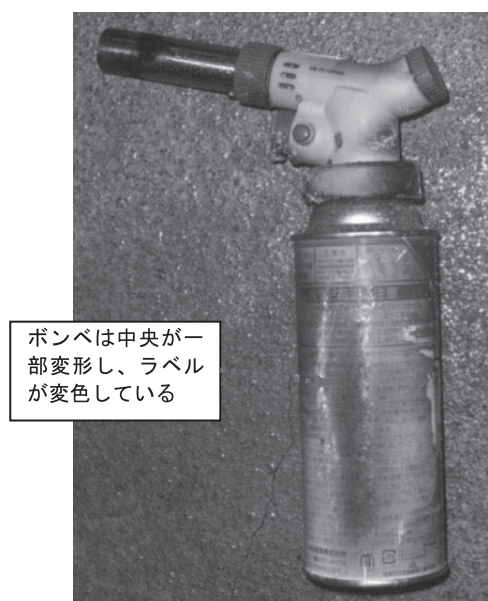
バーナー部はボンベとの接続部分及び点火レバーが溶融しており、前方側は一部焼損しています（写真5、6参照）。

写真5 トーチバーナーの状況1

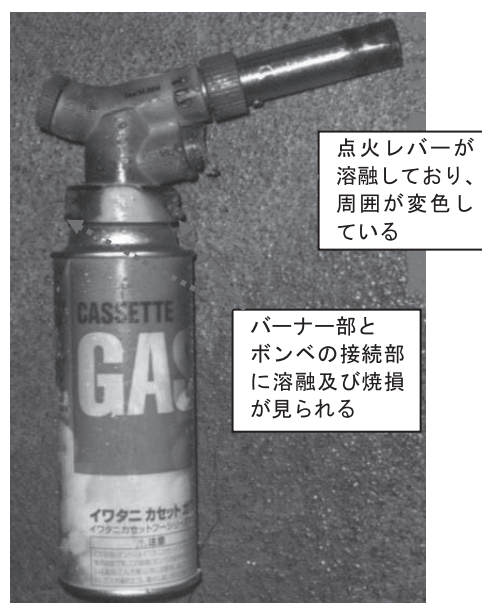
写真6 トーチバーナーの状況2

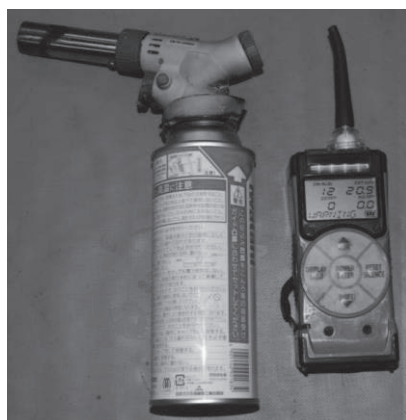
ア バーナー部とポンベを接続すると、ガス漏れが確認できます（写真7参照）。

写真7 ガス漏れ確認

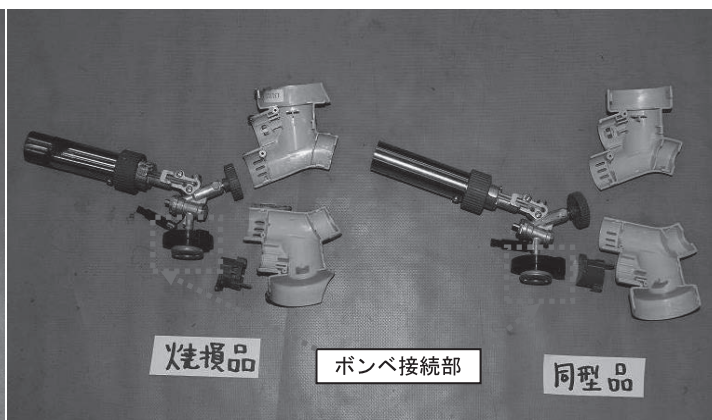
イ バーナー部を分解すると、焼損品は内部の前方側に変色が見られ、後方側には破損が見られます（写真8参照）。

写真8 バーナー部を分解した状況

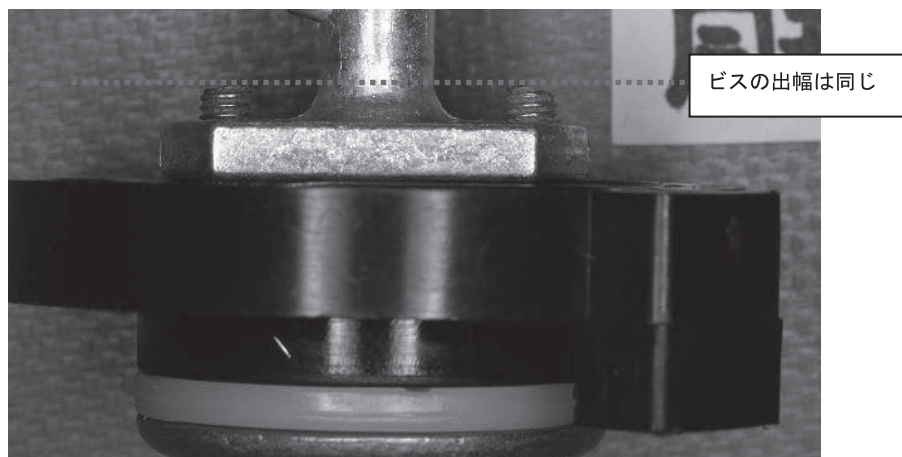
ポンベ接続部を見ると、上方に飛び出ているビスの出幅が同型品は同じであるのに対し、焼損品は片側の出幅が短くなっています（写真9、10参照）。

写真 9 ポンベ接続部の状況（同型品）

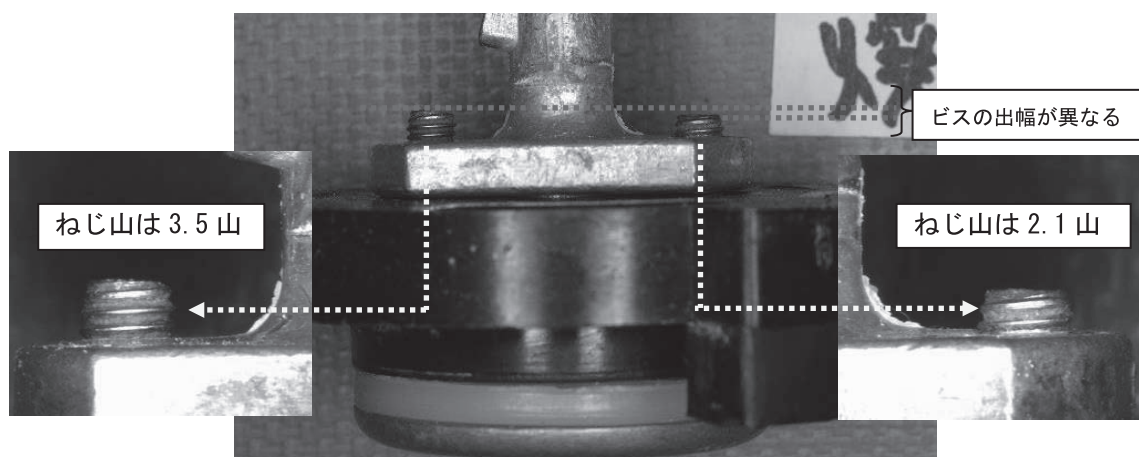
エ 焼損品を再度組み直し、ポンベ接続部のビスを同様の出幅になるまで締め込みポンベを接続すると、ガス漏れはなくなりました。

写真 10 ポンベ接続部の状況（焼損品）
