## 29 車両

### 事例 「走行中のセミトレーラーから出火した火災」

出火時分 11月 10時ごろ

被害状況 車両部分焼1台 トラクターヘッド、セミトレーラー等焼損

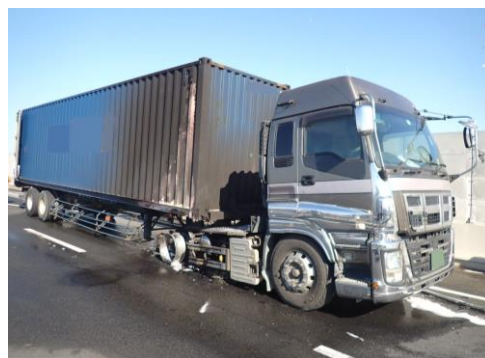
写真 29-1 車両の焼損状況

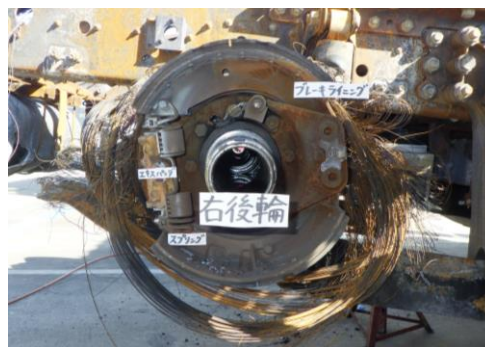
運転手は高速道路を走行中、右側サイドミラーを確認すると、白煙のようなものが車両後方から出ているのを発見しました。しかし、排気管から煤がでていたのだろーと思いました。その後、しばらく走行していると「ボンッ」という破裂音が鳴ったため、降車し確認をすると右後輪内側付近から炎が立ち上がっているのを発見しました。

写真 29-2 右後輪の焼損状況

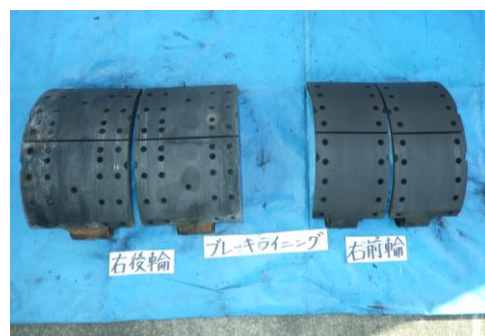
出火原因は、トラクターヘッドのブレーキ系統に異常が発生し、右後輪の内側タイヤでブレーキライニングがブレーキドラムと接触を続けたため、摩擦により発熱し出火したものです。

写真 29-3 ブレーキライニングの状況

使用頻度の多い車両は、定期的な点検はもちろんのこと、日常点検や運行前の担当者による点検等を実施し、細かな異常であっても適切な整備を行い、火災の発生を未然に防ぎましょう。
