## 19 飲食店

### 事例1 「焼肉店の無煙ガスロースタから出火した火災」

用途等 複合用途（飲食店・共同住宅等） 耐火造 5/0 延 1,900 m<sup>2</sup>

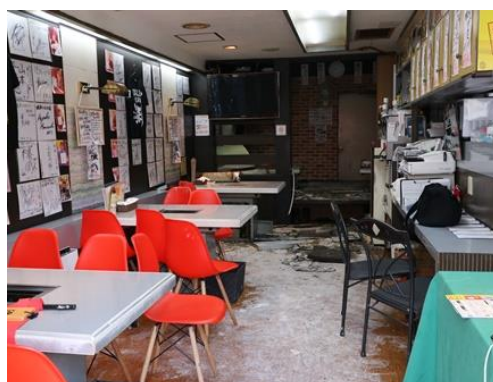
写真 19-1 店内の状況

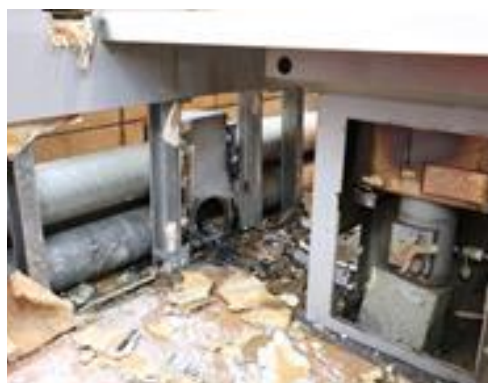
出火原因は、利用客が下引きダクトの無煙ガスロースタで肉を調理していたところ、ダクトに火のついた油が吸い込まれ、ダクト内に堆積していた油かすに着火し出火したものです。

この火災は、無煙ガスロースタで調理中に火のついた油がダクトに吸い込まれ、ダクト内に堆積していた油かすに着火し出火しています。

写真 19-2 ダクトの焼損状況

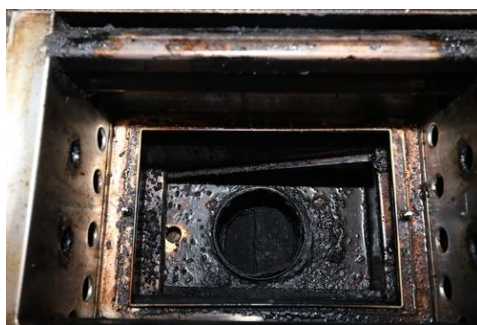
また、ダクト内には防火ダンパーが設置されていますが、防火ダンパーの周囲に油脂等が付着し、完全に閉鎖されていない状態でした。防火ダンパーは、火災が発生した場合にダクト内の延焼を防止する役割があることから、日常的に点検や清掃を実施するとともに、ダクト内の定期的な洗浄を実施しましょう。

写真 19-3 防火ダンパーの作動状況
