## 21 旅館・ホテル・宿泊所

### 事例1 「テーブルの電球にクッションが接触したため出火した火災」

**出火時分** 3月 7時ごろ  
**用途等** ホテル 耐火造 13/0 延 6,500 m<sup>2</sup>  
**防火管理** 該当選任あり 消防計画あり  
**被害状況** 建物ぼや1棟 クッション2個等焼損  
**概要**

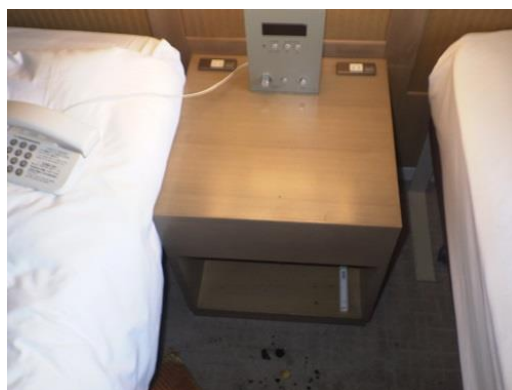
出火原因は、宿泊客がベッド横に設置されたナイトテーブルの収納スペースに、クッションを押し込んだことにより、フットライトとして取り付けられていた白熱電球と接触してしまったため出火したものです。

写真 21-1 ナイトテーブルの設置状況

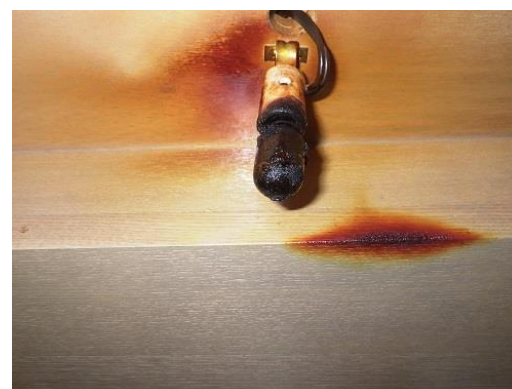
写真 21-2 焼損した白熱電球の状況

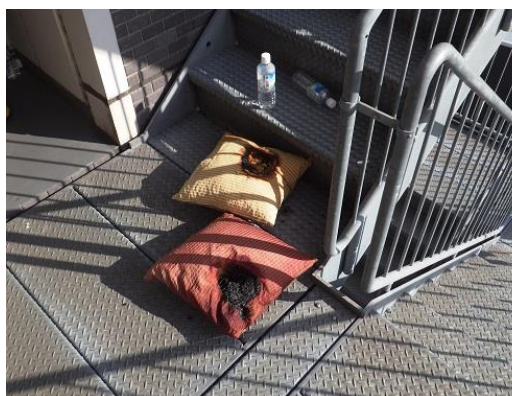
写真 21-3 焼損したクッションの状況
