## 23 学校

## 事例2 「大学の研究室から出火した火災」

出火時分 5月 18時ごろ  
用途等 大学 耐火造9/1 延26,000㎡  
防火管理 該当選任あり 消防計画あり  
被害状況 建物ぼや1棟 漏斗1等焼損

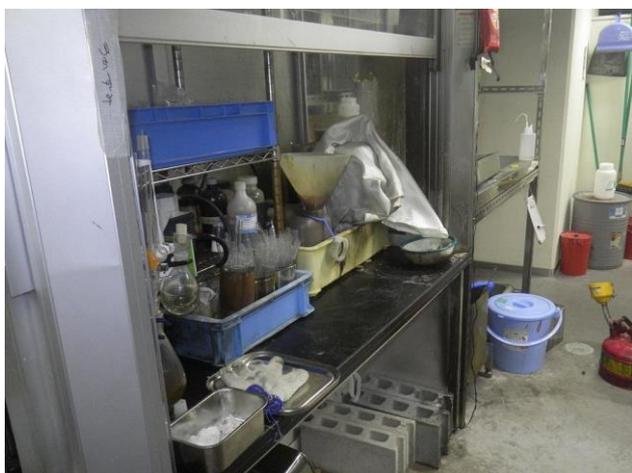
出火原因は、研究の過程で必要となるテトラヒドロフランの脱水を行うためにナトリウムカリウム合金を使用し、その後不要となったナトリウムカリウム合金の不活性化処理を行い、廃液を溜めるタンク内へ漏斗を使い流し入れようとしたところ、不活性化処理が不十分であったため、ナトリウムカリウム合金が漏斗上に付着していた水分と化学反応を起こし、発熱し、出火したものです。

写真 23-3 実験室の焼損状況

この火災は、化学薬品を廃棄しようとした際に正しく処理を行わなかったことから発生しています。実験で使用する薬品などは、危険性が高いものが含まれることがあるため、定められた手順や方法を順守し、安全対策を確実に取ることが大切です。また、万が一にも火災が発生した場合、近くの危険物類に着火し燃え広がるおそれもあります。

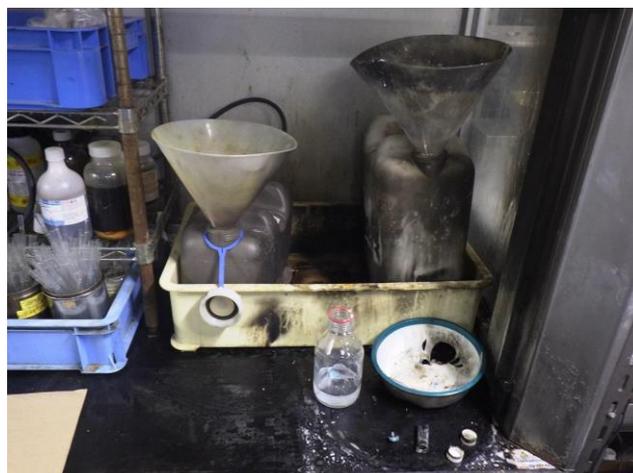
実験中の学生が、ドラフトチャンバー内に設置されている廃棄用タンクに漏斗を使い、ナトリウムカリウム合金を含んだ液体を流し込んだところ、漏斗上から50cm程火が上がったため、二酸化炭素消火器を搬送し、初期消火を実施しています。

写真 23-4 焼損した廃液タンクの状況
