## 23 学校

### 事例2 「大学の研究室から出火した火災」

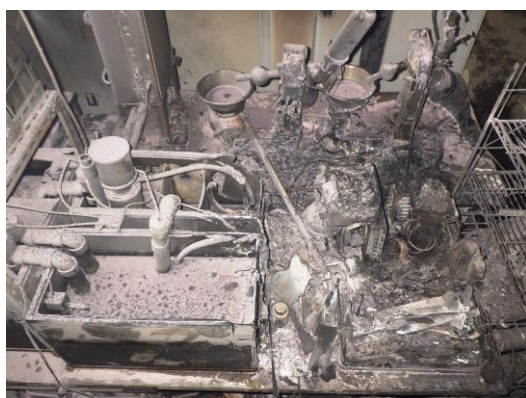
写真 23-3 実験室の焼損状況

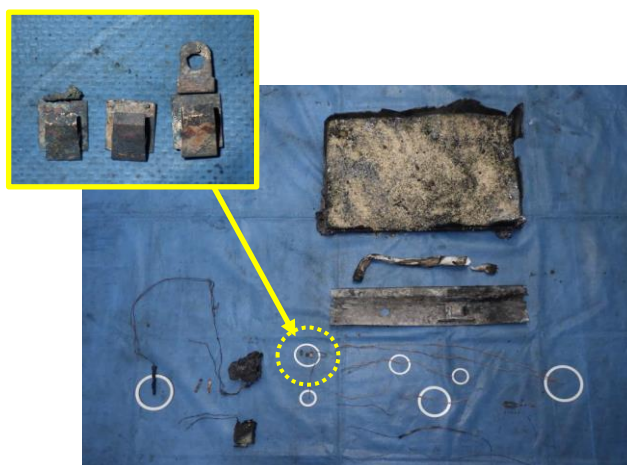
出火原因は、研究室内の水槽に照明用として設置していた蛍光灯内の端子部分でトラッキング現象が発生し出火したものです。

写真 23-4 焼損した水槽付近の状況

大学の研究室では、長期間にわたり経過を確認する研究や作業が幅広く行われていることがあり、研究内容や使用する機器によっては、無人の状態でも継続して機器を使用することがしばしばあります。研究や実験で使用する機器は定期的に点検を行い、出火防止に努めましょう。
