## 24 学校

### 事例1 「中学校の実験室から出火した火災」

出火時分 2月 6時ごろ  
用途等 中学校 耐火造 3/0 延 4,000 m<sup>2</sup>  
防火管理 該当選任あり 消防計画あり  
被害状況 建物部分焼 1棟 1 m<sup>2</sup>等焼損  
概要

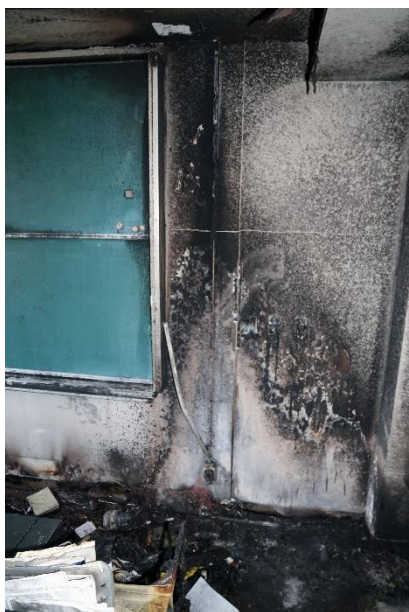
出火原因は、黒板消しクリーナの電源コードが、長年使用している間に配線被覆が損傷して心線が露出し、心線同士が接触し短絡したことにより出火したものです。

写真 24-1 焼損した内壁

長期間使用している機器等は、気が付かないうちに劣化している場合があります、定期的に点検を行うことが大切です。また、設置位置や使用方法などでも劣化するスピードが変化するため注意が必要です。

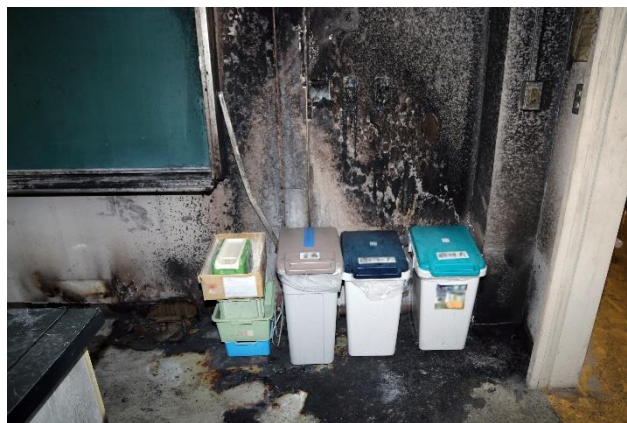
写真 24-2 復元状況
