## 24 学校

### 事例2 「中学校の教室から出火した火災」

出火時分 7月 16時ごろ  
用途等 中学校 耐火造 4/1 延 3,000 m<sup>2</sup>  
防火管理 該当選任あり 消防計画あり  
被害状況 建物ぼや1棟 机若干焼損  
概要

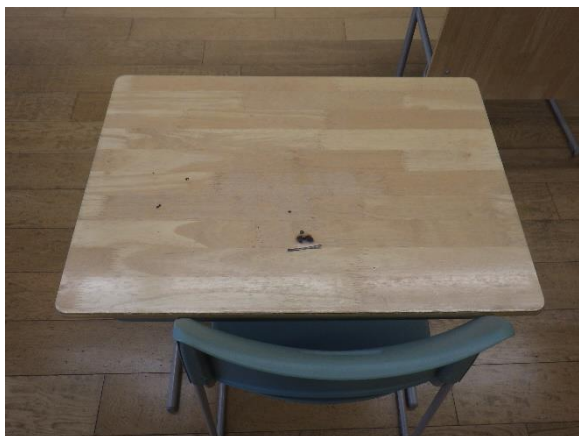
出火原因は、理科の授業中に酸化実験の展示のためにマグネシウムリボンに火を点けたところ、マグネシウムリボンが机の上に落下してしまい出火したものです。

写真 24-3 机の焼損状況 1

この火災は、理科の実験中に出火しています。直火若しくは何らかの熱源を使用する実験等では、あらかじめ手順や方法を確認するとともに、実験中、何らかの要因で火災が起こることを考慮し防災シートや耐熱板等を準備しておくことで、火災を防ぐことができます。

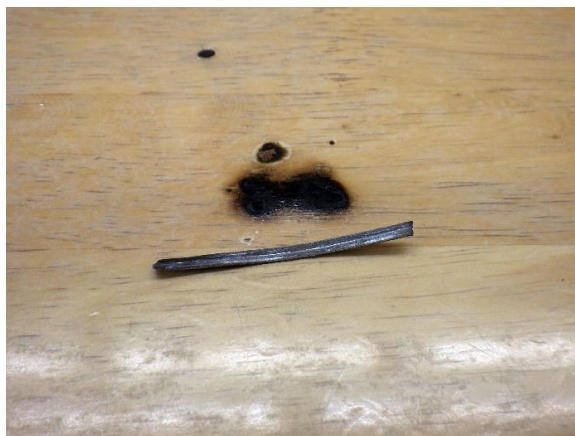
写真 24-4 机の焼損状況 2
