## 26 事務所

### 事例2 「事務所内のテーブルタップのコードから出火した火災」

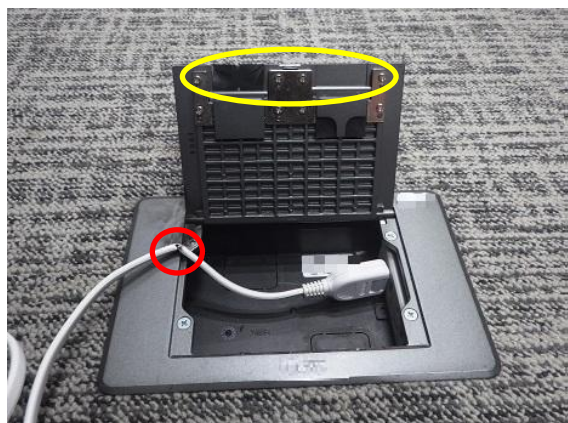
この火災は、コードがフロアコンセントカバーの配線通し穴ではない場所に通してしまったことで、コードがカバーに挟まれて損傷したため発生した火災です。コードは踏みつけたり折れ曲がったりすると、コードの被覆が破れ、コード内部の心線が露出することがあり、露出した心線は、金属等の導電物を介して地絡や短絡を起こして出火してしまいます。

写真 26-3 配線通し穴の位置及び復元状況

コードを床に置く際にはコンセントカバーや机の足等で踏みつけたり、無理に折り曲げたりしないようにしましょう。

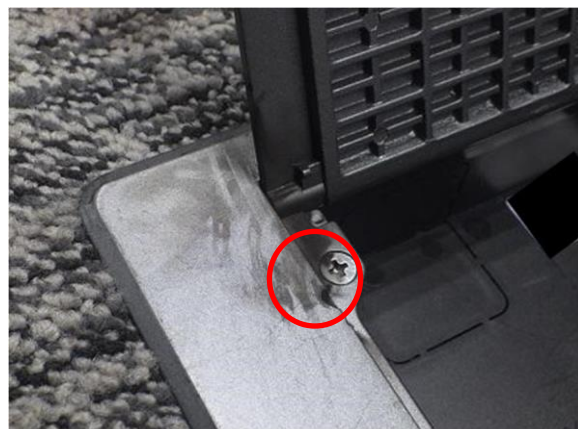
出火原因は、フロアコンセントに接続されたテーブルタップのコードを金属製のフロアコンセントカバーで挟み込んだことで配線被覆が損傷し、フロアコンセントカバーを介して短絡し出火したものです。

写真 26-4 フロアコンセント付近の焼損状況
