## 32 延焼拡大・避難状況

### 事例 「防火管理者が初期消火及び避難誘導に従事した火災」

用途等 複合用途（事業所、飲食店、共同住宅） 耐火造 49/3 延 90,000 m<sup>2</sup>

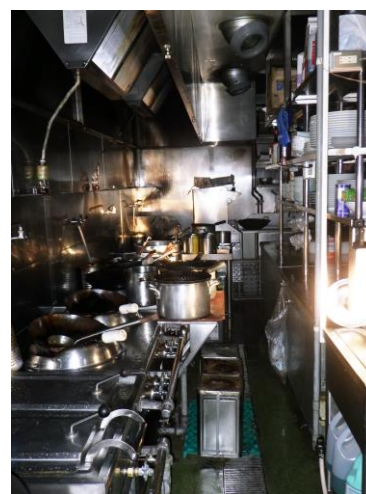
出火原因は、従業員が大型ガスこんろ上に植物油の入った中華鍋を置き、火を消し忘れた状態でその場を離れたため、植物油が過熱され出火したものです。

写真 32-1 厨房の状況

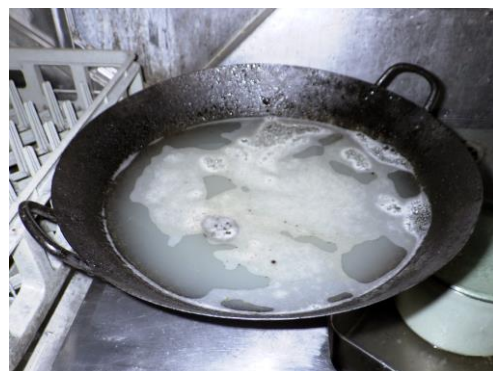
写真 32-2 中華鍋の状況
