29 危険物施設

事例2 「一般取扱所のごみ処理施設から火災」

出火時分 11月 12時ごろ
用途等 ごみ処理場 耐火造 6/0 延 14,700 m²
選解任 該当选任あり 危険物保安監督者
被害状況 建物ぼや1棟、ごみ若干、ベルトコンベヤ約 10m 焼損
概要

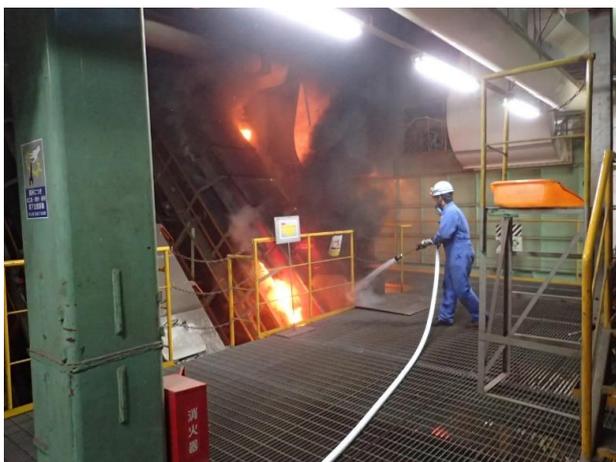
火災を発見した施設職員は屋内消火栓設備により初期消火を行い、また、中央制御室では散水設備を手動で作動し、延焼拡大防止措置をしています。

写真 29-3 施設職員による初期消火状況
