16 工事関係者等による火災

事例2 「新築工事現場でアスファルト窯から出火した火災」

出火時分 5月 15時ごろ
用途等 新築工事中建物
被害状況 アスファルトコンパウンド若干焼損
概要

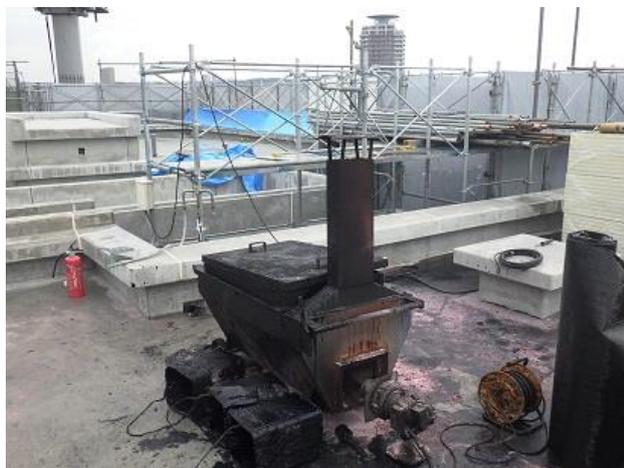
出火原因は、アスファルト窯内でアスファルトコンパウンドを溶解していたところ、別の作業をするために目を離してしまい、時間の経過とともにアスファルトコンパウンドが過熱され出火したものです。

写真 16-3 アスファルト窯の状況

火災を防ぐためにも、作業工程で火を使用する場合は、作業におけるルールを徹底し、絶対にその場を離れたりしないようにしましょう。

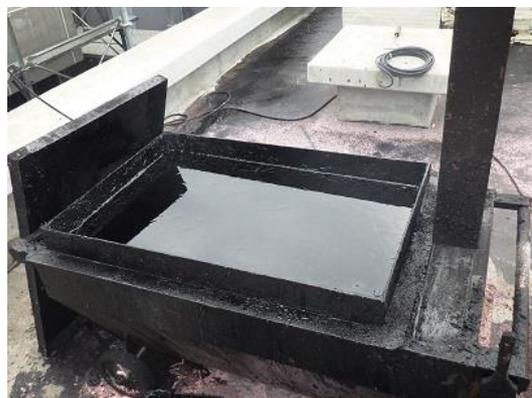
この火災は、新築工事中建物の屋上部分でアスファルトコンパウンド若干が焼損したものです。

写真 16-4 アスファルトコンパウンドの焼損状況
