16 工事関係者等による火災

事例2 「新築工事中に使用した接着剤の可燃性蒸気に引火し出火した火災」

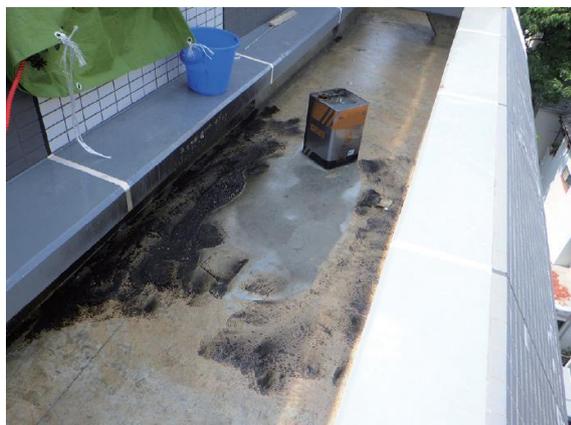
この火災は、新築工事中の建物の5階陸屋根3㎡等が焼損したものです。

出火原因は、作業員がブタンガストーチバーナで陸屋根の水溜まりを乾燥させようとしたところ、近くで別の作業員が防水シートを貼るための接着剤を塗布していたため、陸屋根に滞留した接着剤の可燃性蒸気に引火し出火したものです。

写真 16-3 焼損した陸屋根の状況

工事を開始する前には、作業内容はもちろん、使用する火気や危険物の有無などの情報を共有し、出火防止、事故防止に努めましょう。

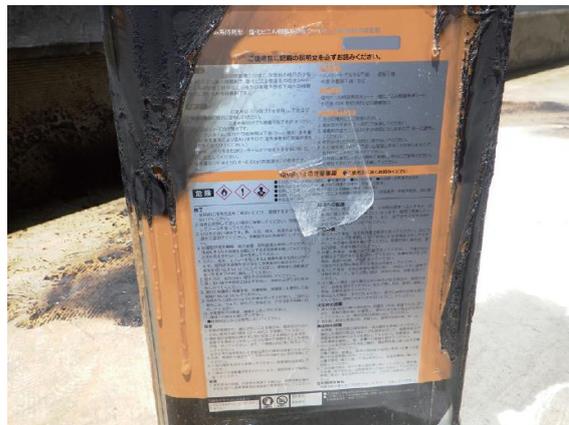
この火災は、引火性溶剤である接着剤を使用する際にすぐ近くでブタンガストーチバーナを使用したため出火しています。使用していた接着剤には「火気厳禁」と注意書きが記載されていましたが、守られていませんでした。

写真 16-4 使用していた接着剤の状況
