16 工事

事例 「建築工事中建物の屋上から出火した火災」

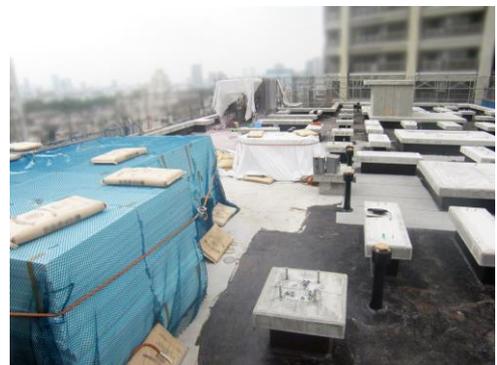
出火原因は、屋上でアスファルト溶解窯（以下「溶解窯」という。）を用いてアスファルトを溶解していたところ、アスファルトが過熱され出火したものです。

写真 16-1 出火箇所の状況

火気を使用する際は、付近の状況や現場に潜む危険性を十分認識した上で作業を行うことが重要です。また、工事の準備や作業を行う前に、作業員全員が現場の配置状況、各々の作業内容、火気の使用状況並びに危険物の有無などを認識して作業に取り組めるよう、情報共有を徹底し出火防止につなげましょう。

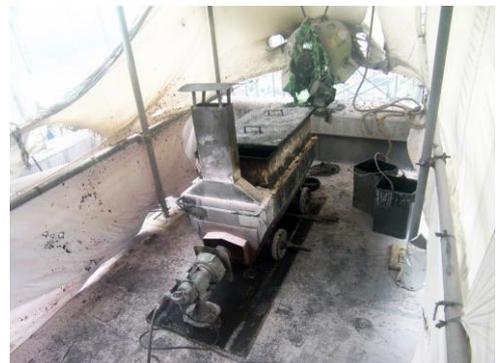
アスファルトの溶解作業は煙や臭気を伴う作業のため、近隣建物に煙等が流れないように溶解窯の周囲には防災シートを用いた囲い及び送風機を設定していました。作業員は作業中、煙等が漏れていないか、周囲の様子を確認していたところ、溶解窯の排気側に置かれた送風機が燃えていることに気付き、溶解窯から炎が上がっているのを発見しました。発見した作業員は、溶解窯のバーナを消すとともに、囲い内から溶解窯を移動し、周囲に置いてあった粉末消火器2本を用いて初期消火しました。初期消火の際に作業員が煙を吸い込み受傷しています。通報は、近隣建物の関係者が屋上から煙が出ているのを発見し、119番通報しています。

写真 16-2 焼損箇所の状況
