## 16 工事

### 事例 「新築工事中建物の地下1階から出火した火災」

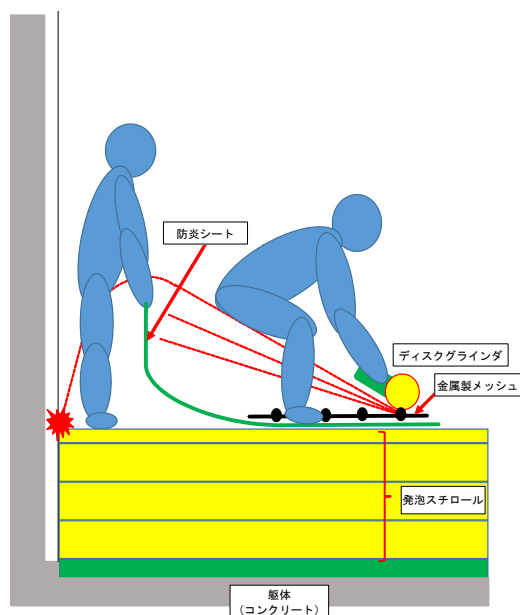
図 16-1 作業員の作業状況

出火原因は、工事現場作業員がディスクグラインダを使用し、金属製メッシュの切断作業を行った際、グラインダから飛散した火花が床のかさ上げ用に敷かれていた発泡スチロールに着火し出火したものです。

作業員が金属製メッシュの切断を終え移動しようとしたところ、防災シートが敷かれていない発泡スチロールから炎が立ち上がっているのを発見しました。発見した作業員は地下1階と1階に置かれた粉末消火器で消火を試みましたが火の勢いが強く消火できなかったため、周囲へ火事であることを知らせながら屋外へ避難しています。

工事現場では、工事で使用する多量の可燃物や塗料等の危険物が所狭しに置かれています。工事作業員は、現場に潜む危険性を十分認識した上で作業を行うことが重要です。溶接溶断・グラインダ等火花が発生する作業を行う際は、事前に不燃シート等で周囲を養生し、付近に断熱材などの可燃物がないことを確認、さらに消火器等の準備をするなど火災予防対策を徹底しましょう。
