消火用ホースの摩耗損傷に関する検証（第2報）

鈴木 嘉明*, 山口 敦史*, 町井 雄一郎**

Study on the Abrasion Damage to Fire Hoses (Second Report)

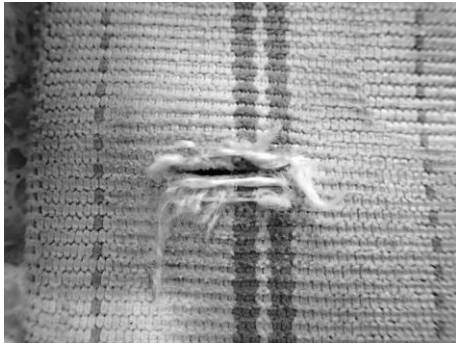
図1 破断箇所の一例

除外した。また、図 1 に示すとおりジャケットが大きく裂け、元の損傷形態が不明瞭な箇所を、破断箇所として記録した。

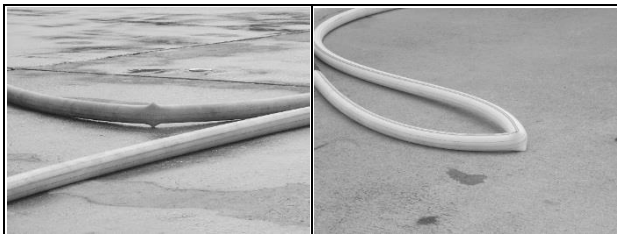
図2 V字屈曲の例

ホース使用時におけるV字屈曲の発生状況を把握するため、平成29年度特別消火中隊・ポンプ中隊消防活動訓練効果確認（以下「効果確認」という。）において、送水後のホースの観察を実施し、図2に示すV字屈曲の発生回数、ホースのメス金具側を起点とした長手方向5mの範囲毎における発生部位、及びV字屈曲発生後の解消方法について記録した。

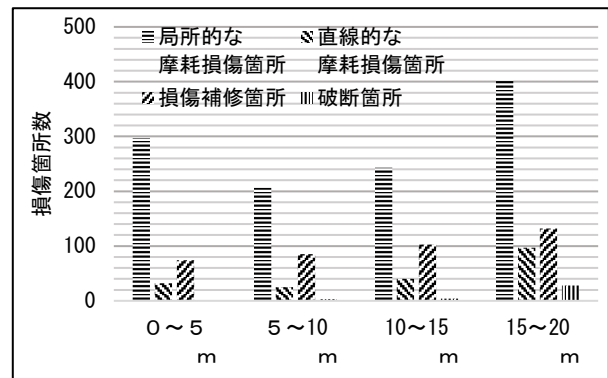
図4 使用不能ホースの損傷形態別分布数

使用不能ホース 200本を観察した結果、損傷箇所総数は1,773箇所であり、ホース1本あたりの損傷発生頻度は約9箇所であった。ホースのメス金具側を起点とし、長手方向5mの範囲毎に集計した損傷形態別分布を表5及び図4に示す。

表 5 及び図 4 における損傷形態別合計に着目すると、局所的な摩耗損傷箇所が最も多くみられた。次いで、損傷補修箇所、直線的な摩耗損傷箇所、破断箇所の順であった。この損傷形態別の多寡は、ホース長手方向 5 m の範囲毎に区分した部位によらず、一定の傾向を示した。このうち最も多く観察された、局所的な摩耗損傷箇所は、主に V 字屈曲が引摺られることにより発生することから、災害活動及び訓練で発生する V 字屈曲が、ホースに摩耗損傷を与える主要な原因であるといえる。

また、部位別合計に着目すると、ノズル寄りの 15~20 m の部位において最も損傷箇所が多く見られた。次いで、0~5 m 及び 10~15 m の部位が同程度、5~10 m の部位の順であった。このことから、0~5 m の部位を除けば、ノズル寄りの部位ほど、損傷箇所が多くなることがわかった。

通常、ホース延長は、その後続く進入等の活動を考慮し、ノズル付近に余長を取ることが多い。そのため、ノズル寄りの部位ほど、送水開始時等のホースの動揺及びホースの引摺りによる摩耗の影響を受けやすい。こうした要因によって、ノズル寄りの部位ほど損傷箇所が多くなったと考えられる。

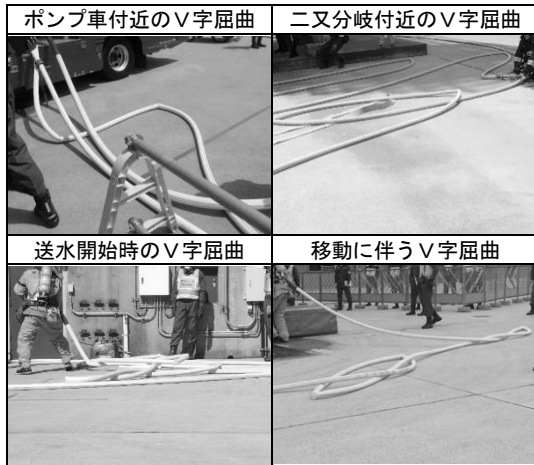
表6 効果確認中に発生したV字屈曲の例

図 5 に示す、ホース P の V 字屈曲の発生部位別割合に着目すると、ポンプ車寄りの部位ほど、V 字屈曲が多く発生する結果が得られた。このことについては、表 6 に示す、ポンプ車の放口に接続されたホースが地面に接触した箇所が発生する V 字屈曲、二又分岐に接続されたホースが急角度に延長されることで発生する V 字屈曲が多く発生したことが要因である。

また、図 5 に示す、ホース N の V 字屈曲の発生部位別割合に着目すると、ノズル寄りの部位ほど、V 字屈曲が多く発生する結果が得られた。このことについては、表 6 に示す、送水開始時に発生する V 字屈曲、筒先の移動に伴って発生する V 字屈曲が、多く発生したことが要因である。

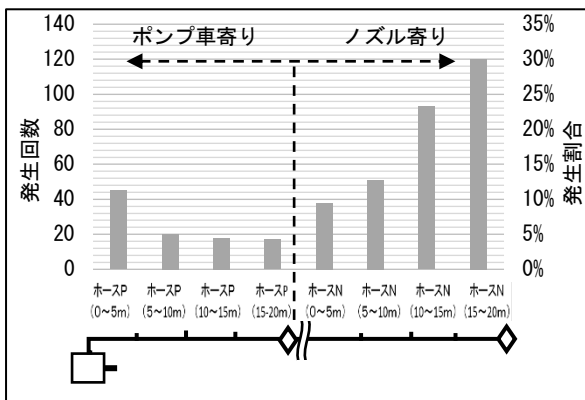
図5 V字屈曲の発生部位別発生回数及び割合

こうして発生したホース P の V 字屈曲は、送水開始時等のホースの動揺等によって、局所的な摩耗損傷箇所となる可能性があり、考察(1)において、使用不能ホースの 0~5 m の部位の損傷箇所が、5~10 m の部位の損傷箇所より多くなった理由であると考えられる。

こうして発生したホース N の V 字屈曲は、送水開始時等のホースの動揺及びホースの引摺りによって、局所的な摩耗損傷箇所となる可能性があり、考察(1)において、使用不能ホースの 0~5 m の部位を除き、ノズル寄りの部位ほど損傷箇所が多くなった理由であると考えられる。また、図 6 に示すとおり、効果確認中にホースに V 字

- (1) 送水時のV字屈曲発生を避けるため、緩やかな経路でホースを延長する。
- (2) V字屈曲の引摺りを避けるため、送水完了後に速やかにV字屈曲の解消を実施する。

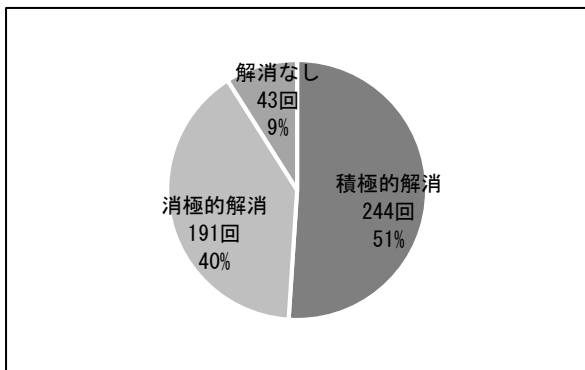
図6 V字屈曲発生後の解消方法別実施回数及び割合

屈曲が発生した場合、発生総数の概ね半数に対して、隊員のホース整理等によってV字屈曲の解消されていることがわかった。対して、残りの半数のV字屈曲は、ホース整理等の積極的な解消方法が施されておらず、活動の成り行きにより自然に解消されるか、活動終了まで残り続けることがわかった。

しかしながら、現状、V字屈曲の発生を常時防止することは困難であるため、ホース整理等による積極的解消を実施することが、ホースの摩耗損傷対策として重要である。

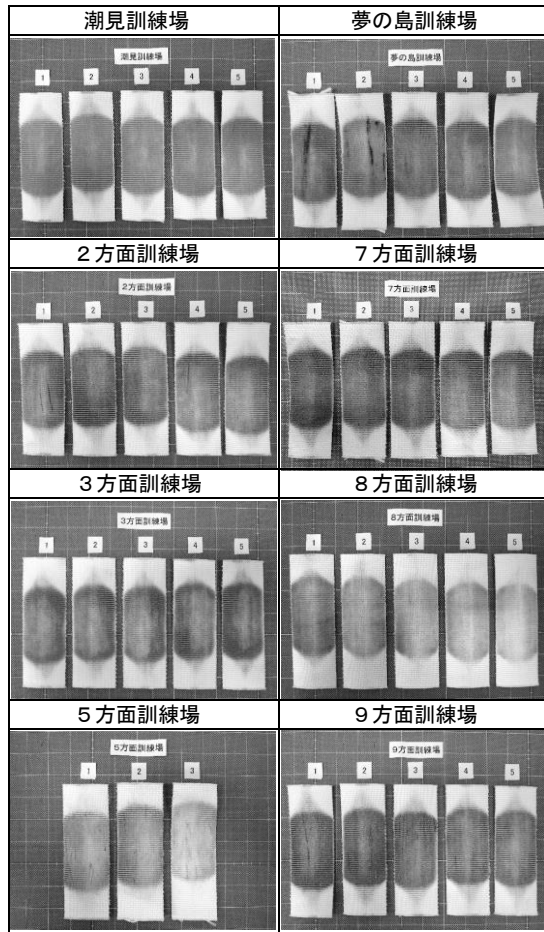
表 8 測定用試験片の状態（摩耗後）

摩耗後の測定用試験片の状態を表8に、摩耗後の質量変化を表9及び図8に示す。

なお、5方面訓練場における実験の試行回数については、実施時の時間的制約により3回とした。また、8方面訓練場においては、舗装面が平滑であったことから、測定用試験片に摩耗が発生せず、質量の減少が見られなかった。その他の方面訓練場は各5回ずつ測定を実施した。

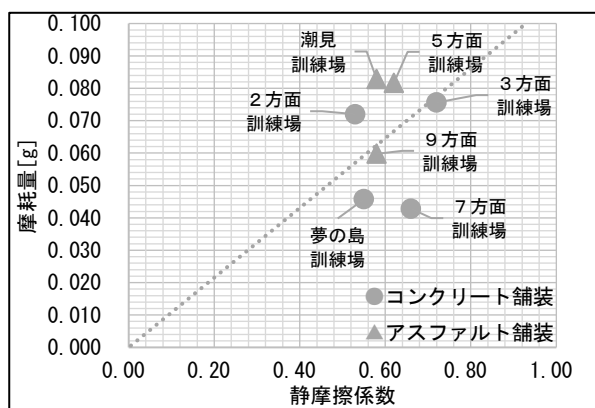
図9 静摩擦係数及び摩耗量の相関

以上の結果を踏まえ、静摩擦係数及び摩耗量の相関を図9に示す。静摩擦係数及び摩耗量の相関係数は0.81であり、今回計測された静摩擦係数と摩耗量の間、ある程度の正の相関関係が認められた。しかし、その一方で、個々に測定された静摩擦係数から、摩耗量を定量的に推測し、ジャケットに対する舗装面の攻撃性の大小を評価するには充分といえるものではなかった。
