消防装備に関する技術改良・検証

消火用ホースの摩耗損傷に関する検証

鈴木 嘉明*, 山口 敦史*, 町井 雄一郎*

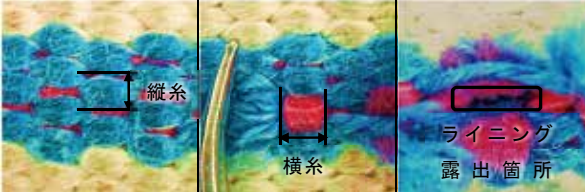
表1 縦糸及び横糸を切断した様子

平織ジャケットの織構造を確認するため、縦糸及び横糸を順に 1 本ずつ切断した様子を表 1 に示す。

糸が正常な状態	縦糸1本を切断した状態	更に横糸1本を切断した状態

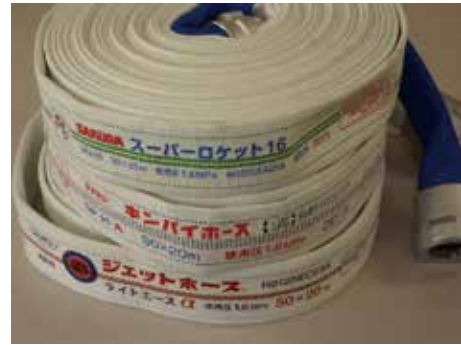
図4 標準ホース

実験対象の標準ホースを図4、強化ホースを図5に示す。標準ホースの縦糸及び横糸はポリエステル製であり、3種類のホースのうち2種類が平織、1種類が綾織であることを除けば、概ね同等の構造である。

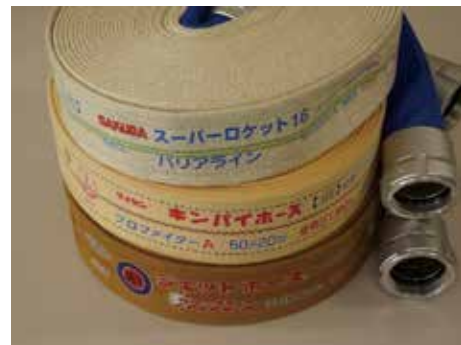
図5 強化ホース

また、強化ホースは縦糸がアラミド混紡糸製となっており、耐摩耗性を向上させたホースとされている。今回、耐摩耗性能の比較のため、標準ホースと同様の摩耗実験を行った。

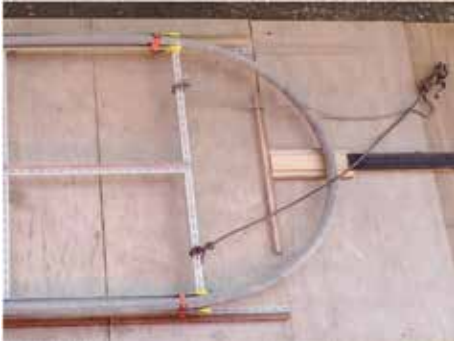
図7 通常摩耗実験

通常摩耗の過程を観察するため、摩耗実験機に屈曲がない状態のホースを設定し、ホースの摩耗経過及びライニング損傷までの摩擦距離を記録した。(図7参照)

通常摩耗は、表1に示す過程（縦糸、横糸の順に段階を追って切断される）が一定の範囲で進行することで発生する。まず、摩擦面に接触している縦糸数本が一様に摩耗し、摩耗により切断された縦糸の内側にあった横糸が露出し始める。横糸が露出した時点で、縦糸は摩擦面との接触箇所でも細かく切断された状態となっており、横糸とライニングの間に残った縦糸の一部がジャケットに残留している。その後、横糸とライニングの摩耗進行に伴い耐圧性が低下していく中で、ホース内圧による張力に対して、残った横糸とライニングが耐えられなくなった時点で、横糸及びライニングは破断を起し、漏水に至る。横糸とライニングの間に残っていた縦糸は、横糸の破断後に摩耗し脱落するため、ライニングの保護に寄与しない。

表4に示すとおり、通常摩耗においてライニング損傷が発生するまでの距離は、平織ジャケットの標準ホースで120m、綾織ジャケットの標準ホースで200mであった。このことから、屈曲がないホースが摩耗する場合は、平織ジャケットと比較して、綾織ジャケットの耐摩耗性が優位である可能性が示された。

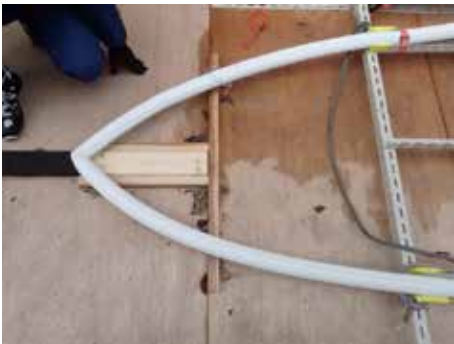
図8 V字摩耗実験

V字摩耗の過程を観察するため、摩耗実験機に屈曲状態のホースを設定し、ホースの摩耗経過及びライニング損傷までの摩擦距離を記録した。(図8参照)

V字摩擦が発生する場合、ホースの屈曲により摩擦箇所縦糸、横糸及びライニングは外側に押し出されるように変形している。まず摩擦面に接する1～2本の縦糸が摩擦し切断に至る。縦糸の切断直後に横糸1～2本及びライニングがほぼ同時に摩擦し、損傷に至ることがわかった。

表7に示すとおり、V字摩擦においてライニング損傷が発生するまでの距離は、平織ジャケットの標準ホースで1m、綾織ジャケットの標準ホースで2m、強化ホースは1mから3mであった。このことから、屈曲により発生するジャケットの変形のため、ジャケットの織り方及び強化繊維の有無を問わず、通常摩擦と比較して極端に摩擦距離が短くなり、ライニング損傷が非常に発生し易くなることがわかった。

- (1) ホースを著しく摩耗させる屈曲状態での使用は極力避けるようにする。
- (2) ホース使用後の撤収及び乾燥作業時等に外観点検を行い、ライニング損傷前にジャケット摩耗箇所の補修を実施する。ライニング損傷前の補修により、補修箇所からの漏水発生を防止するとともに、ホースの使用年数の更なる向上が期待できる。

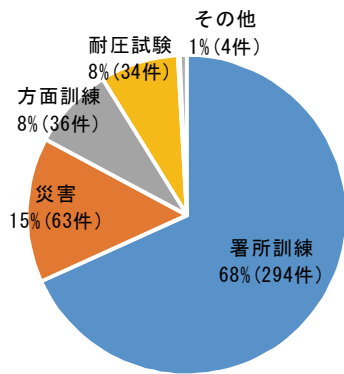
図 9 漏水発生時の活動種別割合

図 9 に示すとおり、漏水は訓練時（署所訓練及び方面訓練）における発生件数が合計 76%と最多であり、次いで災害時の発生件数が 15%であった。

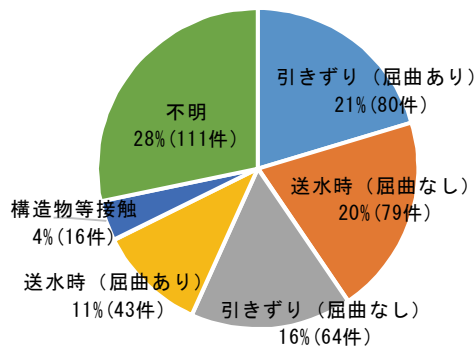
図 10 災害及び訓練時のホース状況別割合

次に、図 10 に示す災害及び訓練時のホース状態別割合を確認したところ、引き摺り（屈曲あり及び屈曲なし）37%と最多であり、次いで送水時（屈曲あり及び屈曲なし）31%であった。このことから、送水時のホースの動揺及び送水後の引き摺りによって多く漏水が引き起こされることがわかった。

屈曲ありの漏水は局所的な摩耗（V字摩耗）損傷によるものと考えられる。対して、屈曲なしの漏水原因としては、ホース損傷箇所を見落としのままの送水、送水時の急激な圧力変動及び活動中のホースの動揺等が考えられる。これらの原因が単独又は複合して作用し、漏水発生に至ると考えられる。

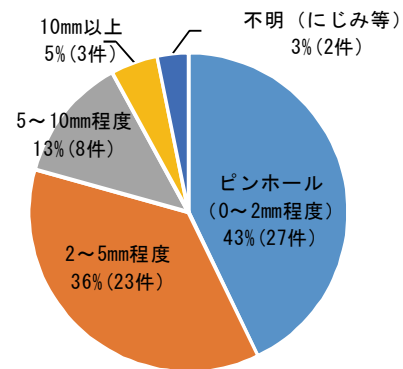
図 11 災害時の穴の大きさ別割合

図 11 には災害時に発生した漏水箇所の穴の大きさ別割合、図 12 には訓練時に発生した穴の大きさ別割合を示す。どちらもピンホール～5mm程度までの小さい穴の割合が高いが、5mm以上の大きい穴については災害時 18%であ

り、訓練時9%と比較して高い割合を示した。大きい穴に対しては漏水バンドによる応急処置の効果が薄く、筒先圧力及び送水量の低下が引き起こされ、活動隊員を危険に晒す可能性が高い。一般的に訓練よりも災害活動におけるホース交換は困難であることから、災害活動時のジャケット損傷防止に十分留意する必要がある。

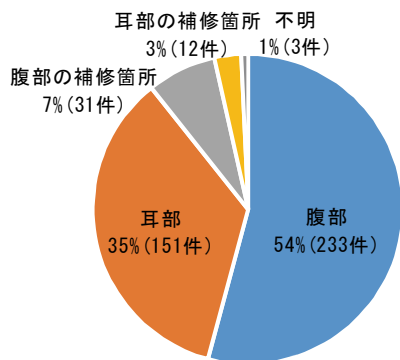
図 13 漏水箇所別割合

図 13 に示すとおり、ホースの漏水箇所の内訳は腹部 54%が最多であり、次いで耳部 35%、腹部の補修箇所 7%、耳部の補修箇所 3%であった。

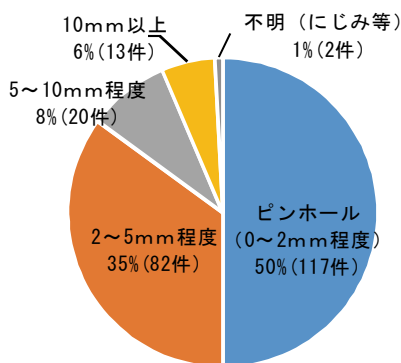
図 14 腹部の穴の大きさ割合

また、図 14 に腹部の漏水箇所の穴の大きさ別割合、図 15 に耳部の漏水箇所の穴の大きさ別割合を示す。どちらもピンホール～5mm程度までの小さい穴の割合が高いが、5mm以上の大きい穴については腹部 14%となり、耳部 6%と比較して高い割合を示した。以上のことから、腹部の方が耳部に比べて漏水が発生しやすく、且つ大きい穴が開きやすいことがわかった。

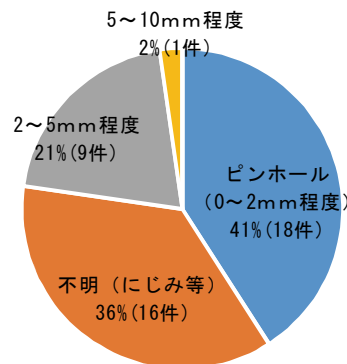
図 16 補修箇所から漏水した場合の穴の大きさ別割合

図 13 に示したとおり、ホースの補修箇所から再度漏水した割合は、腹部及び耳部の補修箇所合計で 10%であった。その際の穴の大きさは図 16 に示すとおり、ピンホール (0~2mm程度) 41%が最多であり、次いで不明 (にじみ等) 36%、2~5mm程度 21%であった。ピンホール～5mm程度までの小さい穴はホース内圧による噴水が補修布を貫通した結果であると考えられ、にじみは補修布とジャケットの接着の隙間を通して漏水したものと考えられる。5mm～10mmの大きな穴は2%と低い割合を示したことから、補修箇所から再度漏水する場合は、にじみ及び比較的小さい穴からの漏水となる傾向があることがわかった。

なお、当庁が採用するジャケット外側から補修布を接着する方法は、補修箇所の範囲及び形状、並びに補修作業者の技術等から大きな影響を受けることから、補修ホースを使用する際は、補修箇所から小規模ながら漏水が発生する可能性があることを考慮して取り扱うことが重要である。
