太陽光発電システムの消防活動時の危険性に関する検証 (その1)

石井 剛*, 中西 智宏*, 山内 一弘**, 田中 守人*, 加藤 達仁*,
渡邊 茂男*

太陽光発電システムは再生可能エネルギーのひとつとして近年急速に普及しており、一般住宅における導入も多く見受けられる。本検証は、今後も増加が見込まれる太陽光発電システムが設置された住宅における消防活動上の危険性について把握することを目的とした。本検証では、太陽光パネル（以下「パネル」という。）が水濡れ、破壊及び火炎ばく露されたパネルの物理的特性を把握し、消防活動上の危険性を確認した。

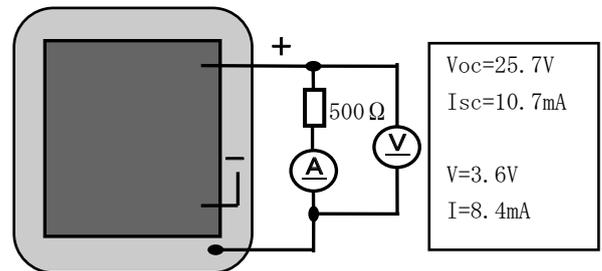
図7 パネル単体の測定図①

(ア) ケーブルの一端子を水没させた状態で、+端子とプールの水（一端子から10cm隔離）の2点間を測定し

たところ、開放電圧は25.7V、短絡電流は10.7mAであった。500Ω抵抗負荷時の電圧は3.6V、電流は8.4mAであった（図7）。

ア 前 4(1)ア(ア)の結果から、離脱したケーブルの末端が水没している場合、水を介して電流が流れることがわかった。本検証の条件下では、人体の抵抗とみなした 500Ω の抵抗を 8.4mA の電流が流れており、感電危険があるといえる。

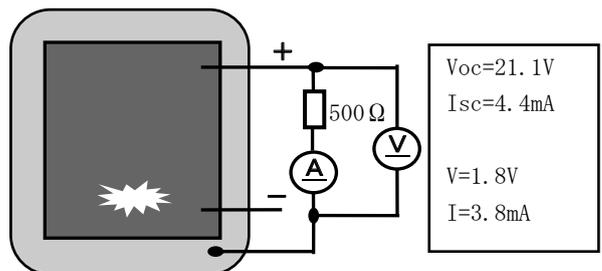
図8 パネル単体の測定図②

(イ) パネルの1箇所をベンケイにより破壊して水没させ、ケーブルの両端子は水の外に出した状態で+端子とプールの水（破壊箇所の中心部から約10cm離れた箇所）の2点間を測定したところ、開放電圧は21.1V、短絡電流は4.4mAであった。500Ω抵抗負荷時の電圧は1.8V、電流は3.8mAであった（図8）。

イ 前 4(1)ア(イ)の結果から、パネルが破損すると、その箇所から漏電し、水を介して電流が流れることがわかった。パネルは「セル」を直列に接続したものであることと合わせて考えると、図 23 に示すとおり、破壊により、パネルは複数のパネルに分割したような形になるものと考えられる。

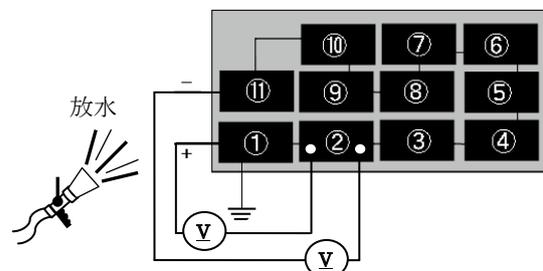
図9 アレイを構成するパネルの配置及び接続状況

(ア) 図9に示すようにパネルを破壊せずにアレイに放水した状態で、アレイ上の濡れたパネル②の表面ガラスとパネル①の+端子間の電位差を測定したところ、0Vであった。同様に、アレイ上のパネルの表面ガラスとパネル⑩の一端子間の電位差を測定したところ、0Vであった。

ウ 前 4(1)イ(ア)の結果から、破損していないアレイは水に濡れても漏電することはない、ケーブル端子間のみ電圧が発生していることがわかることから、消防活動時、パネルの破損やケーブルの切断等がなければ放水等によりアレイが濡れても感電危険は生じないと考えられる。

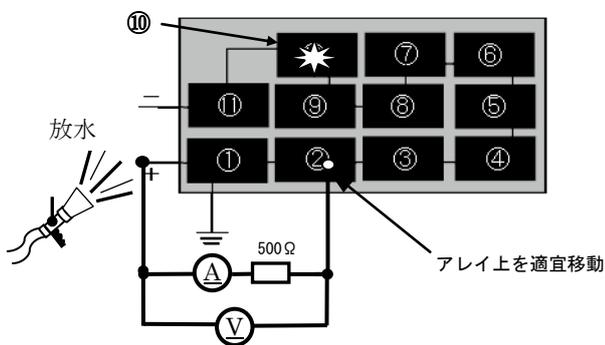
図 10 アレイを構成するパネルの配置及び接続状況

(イ) 図10に示すパネル⑩をとび口で裏面から破壊し（写真14）、更にアレイに放水した状態で、アレイ上

の濡れた表面ガラスの一点（以下、「ガラス測定点」という。）とパネル⑩の+端子間の電流及び電圧を測定した。ガラス測定点は測定中にパネル①～⑩間を適宜移動させた。測定状況を写真 15 に示す。なお、図 10 に示すとおり測定回路には人体の抵抗とみなす 500Ω の抵抗を負荷した。

放水の状況やガラス測定点の位置により測定値に変動があったが、測定の結果、ガラス測定点が破損部に近いほど、電流が高くなる傾向が見られた。電流が最高値を記録したのはガラス測定点を破壊したパネル⑩上に置いた時で、電流 10mA、電圧 5.0V であった（写真 16）。

エ 前 4(1)イ(イ)の結果から、アレイ中のパネルを破壊した状況下での放水等により、アレイが水に濡れた場合には漏電による感電危険が生じることがわかった。パネルを直列に接続した状態のアレイではより大きな電流が流れるおそれがあると考えられるが、本検証に

おいて、最高で 10mA の電流が測定されたことからその裏付けがされた。

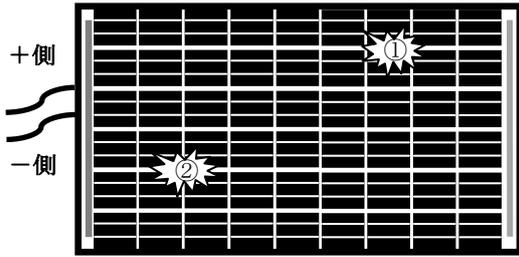
図 11 破壊状況①②

(イ) 図 11 のようにとび口、ペンケイ及び大ハンマーによる 1箇所(①)及び2箇所(②)の小さな範囲の破壊では電圧の変化はほとんど見られなかった。

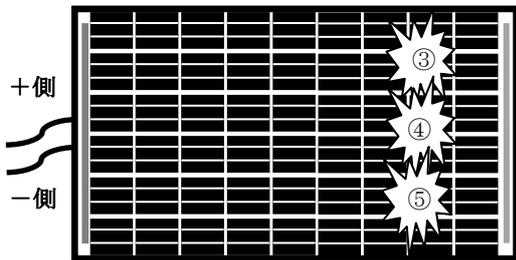
図 12 破壊状況③④⑤

(イ) 図 12 のようにとび口、ベンケイ及び大ハンマーでサブモジュール・ブロックの 1 系統を破壊すると電圧は破壊前と比較し、約 1/3 (③) 低下、2 系統破壊すると約 2/3 (④) 低下し、全破壊 (⑤) すると電圧は 0V になった。

イ 前 4(2)イの結果から、B 社製のようにサブモジュールブロックで構成されるパネルは、狭い範囲を破壊しただけでは出力電圧はほとんど低下せず、サブモジュールブロック 1 系統を破壊するごとに出力電圧が低下していく特性があることがわかった。また、C 社製のように、僅かな破壊で出力電圧が 0V になるものもあることがわかった。

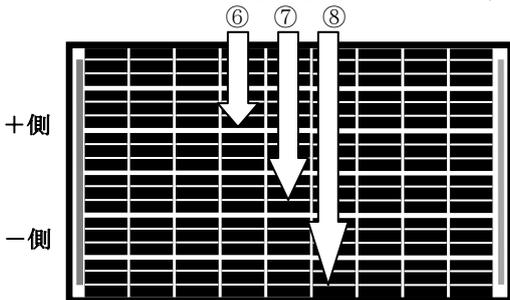
図 13 破壊状況⑥⑦⑧

(ウ) エンジンカッターでの切断では、図 13 のようにサブモジュール・ブロックの回路を切断する方向での切断において、1 系統を破壊 (⑥) すると破壊前と比較し、電圧は約 1/3 低下、2 系統破壊 (⑦) すると約 2/3 低下し、全破壊 (⑧) すると電圧は 0V になった。また、図 14 のようにサブモジュール・ブロックの回路を切断しない方向での切断においては、切断開始直後の電圧は破壊前と比較し、約 1/3 低下したが、その後パネルの 1/3 (⑨)、2/3 (⑩) と切断しても電圧の変化はほとんど見られなかった。

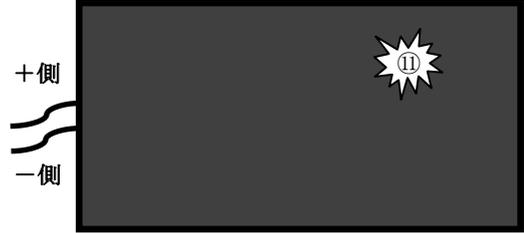
図 15 破壊状況⑪

(エ) C社製パネルの破壊時の出力電圧を測定した結果、とび口による破壊状況⑪ (図 15) 及びエンジンカッターによる破壊状況⑫ (図 16) においていずれも破壊開始直後のわずかな破壊で出力電圧は 0V になった。

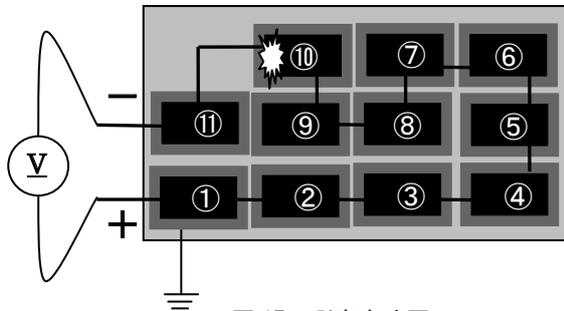
図17 測定方法図

図 17 に示す A 社製パネル 11 枚を組み合わせたアレイ上の選択した 1 枚 (パネル⑩) をベンケイで破壊した際のアレイの出力電圧の変化を測定した。なお測定にあつては、パネル⑩の破壊をサブモジュール・ブロックを 1 系統破壊、2 系統破壊及び全破壊のときの出力電圧を測定した。測定値を表 3 に示す。

測定の結果、パネル⑩のサブモジュール・ブロックの1系統を破壊すると電圧は7.6V(2.8%)低下、2系統破壊すると15.7V(5.9%)低下し、全破壊すると23.8V(8.9%)低下した。破壊状況を写真25及び26に示す。

ウ 前 4(2)ウの結果から、アレイ上のパネルを破壊した場合、破壊したパネルが発電を止めても、当該パネルの破壊部を迂回する電気回路ができるため、全体の出力電圧は破壊したパネル分しか低下しないことがわかった。破壊箇所に突き刺した破壊器具（ベンケイ）とケーブルの端子との間には、パネル単体の実験で測定された値よりも大きな電位差が測定されたことから、アレイでは、パネル単体よりも更に高い電圧による感電危険があるといえる。さらに、破壊箇所に突き刺した破壊器具（ベンケイ）を介して地面へ電流が流れる可能性もあることがわかった。

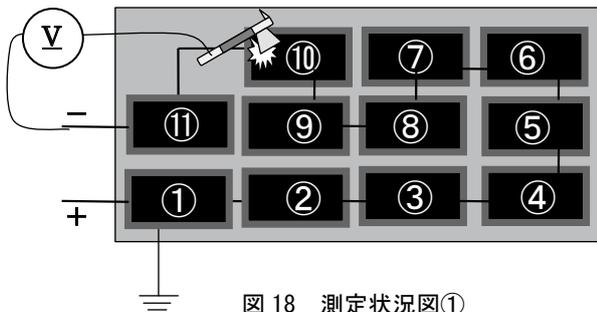
図18 測定状況図①

図18に示すアレイ上の選択した1枚(パネル⑩)を破壊した際の破壊器具の持ち手部分とアレイの+側及び-側両端子との電位差を測定した。なお測定に使用する破壊器具にあっては抵抗値が小さいベンケイを用いた。

測定の結果、ベンケイ持ち手金属部分と+端子との電位差は234.0V、-端子との電位差は30.8Vであった。また、破壊前のアレイの出力電圧は267.0Vであった。測定状況を写真27、28に示す。

パネル上の 2 箇所間の破壊箇所間で電位差が測定されたことから、破壊箇所に触れた場合には感電危険があることがわかった。また、破壊器具（ベンケイ）の持ち手部分を介しての感電危険も確認された。破壊時には、電気抵抗の高い器具（木の柄であるとび口等）を用いるか、絶縁手袋等の保護具を装着する必要がある。

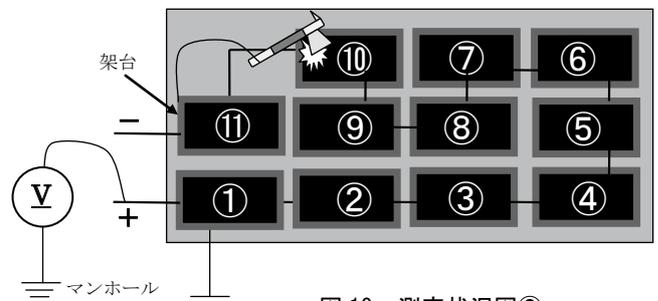
図19 測定状況図②

図19に示すアレイ上の選択した1枚(パネル⑩)を破壊した際の破壊器具の持ち手部分と架台(パネルを屋根固定するための台(写真29))を接触させ、アレイの+側端子と地面にあるマンホールの鉤物製のふた(写真30)との電位差を測定した。なおパネル①から地面にアース線を取っている。

測定の結果、アレイの+側端子とマンホールの鉤物製のふたとの電位差は234.0Vであった。

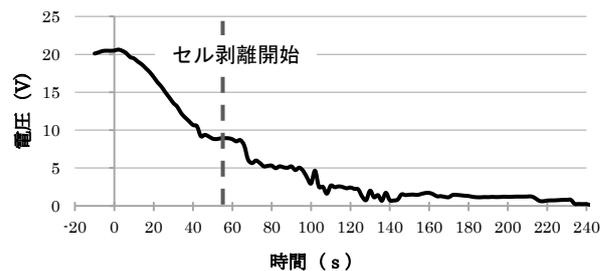
図20 燃焼時のA社製パネルの電圧

実験(火炎ばく露)開始時間を0秒とした。A社製パネルの電圧は、ばく露前は20.11Vで、ばく露直後は20.5Vであった。火炎にばく露されたパネルは、時間とともに徐々に電圧低下が見られ、60秒経過時にセルの一部が剥離を始め、その後も、徐々に電圧低下が見られ、233秒経過以降は、電圧はほぼ0Vになった。

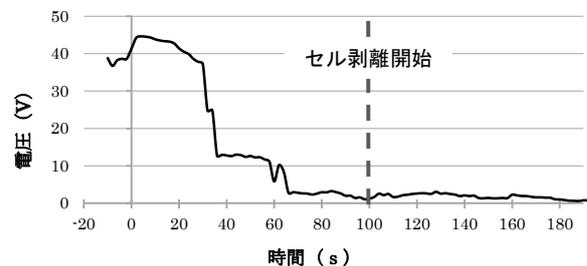
図21 燃焼時のB社製パネル電圧

実験(火炎ばく露)開始時間を0秒とした。B社製パネルの電圧は、ばく露前は38.8Vで、火炎ばく露直後は41.3Vであった。火炎にばく露されたパネルは、30秒経過時に急な電圧低下が見られ、5秒間で15Vの電圧低下が確認できた。これは、3種類のパネルの中で最も急激な電圧低下となった。また、65秒経過時に7Vの電圧低下を生じ、その後の電圧は2V付近でほぼ横ばいとなった。100秒経過時にセル一枚が剥離を始めたが、電圧に大きな変化はなく、180秒経過以降の電圧はほぼ0Vになった。

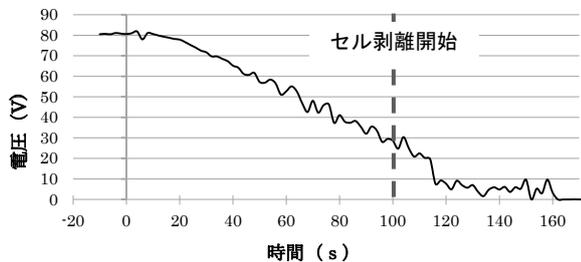
図 22 燃焼時の C 社製パネルの電圧

実験(火炎ばく露)開始時間を0秒とした。C社製パネルの電圧は、ばく露前は80.5Vで、ばく露直後は80.6V

であった。火炎にばく露されたパネルは、時間とともに徐々に電圧降下が見られ、100 秒経過時にセルの一部が剥離を始め、116 秒を境に電圧が一気に 10V 以上降下し、発電している電圧が 10V 以下となった。162 秒経過後、測定器具不具合により計測不能となった。
