危険物流出事故配管等の金属組織観察手法の検証

概 要

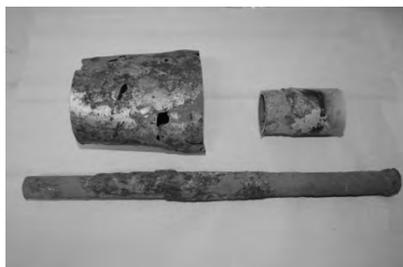
写真1 採取した試料

腐食孔及び機械的破断面の観察を行う試料については、実際に危険物流出事故等が発生した金属配管を採取した。(写真1) また、一部の試料については、外力を加え、試験的に破断又は変形させた。

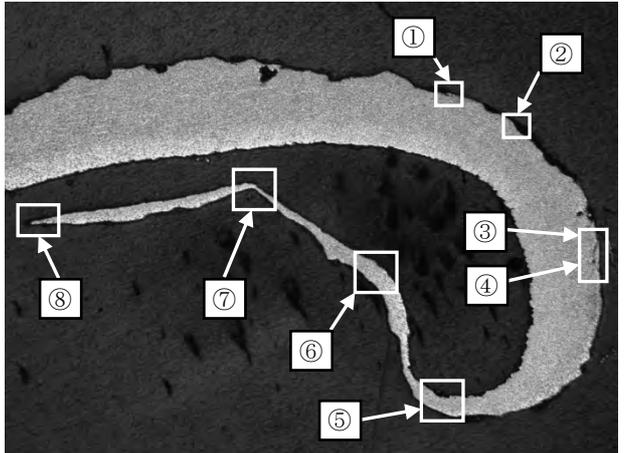
写真 8-7 全体観察

(写真 8-1) 金属顕微鏡で観察すると、腐食孔部分は健全部分の組織と同様の組織のまま減肉していた。(写真 8-3 及び写真 8-4) また、同試料には湾曲している開口部も見られた。(写真 8-5) 金属顕微鏡で観察すると、複数箇所組織が塑性変形し、亀裂も見られた。(写真 8-8 及び写真 8-10) 亀裂終点付近では、配管外側が塑性変形し、配管内側が健全部分と同様の組織であった。(写真 8-11) 全体観察では湾曲しているように見えるが、腐食によると思われる減肉部分では、健全部分の組織と同様の組織であった。(写真 8-12～写真 8-15)
