危険物流出等の事故原因に関する検証

水田 亮*, 大熊 龍也**, 佐藤 和広***

Verification Concerning the Cause of Accidents Involving Leaks of Hazardous Materials

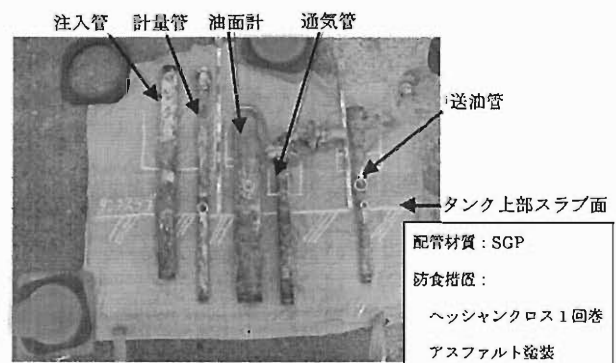
図9 腐食した配管

流出は配管の腐食孔及び送油管2か所、油面計管1か所、計量管1か所の計4か所で発見された。腐食箇所は、全てタンク室上部の山砂層の土壌部分で確認されており、配管の全てがタンク室のコンクリートを貫通し、周囲の土壌環境が同じ条件の複数の配管でほぼ同時に腐食が進行していたと考えられる(図9参照)。コンクリートに接触している全ての箇所では腐食は確認されなかったが、腐食孔のあった箇所付近ではすべての配管で

減肉が確認された。よって、腐食は土壌に接した部分とコンクリートに接した部分との間で配管に電位差が生じ、マクロセル腐食が進行したことが原因として考えられる。

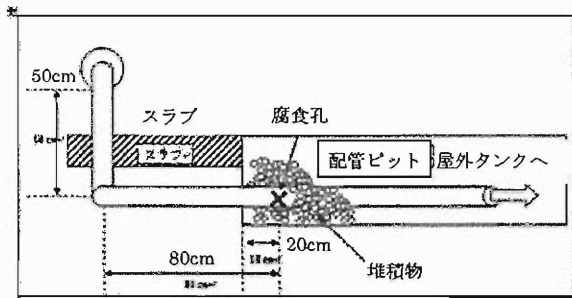
図 10 配管流出部分

流出箇所はピット内の送油管下部1か所に発見された(図10参照)。配管ピット内の腐食が発見された配管

付近には、設備の維持管理が不適切であったため土砂が堆積しており、この配管堆積部分が経年により腐食したと考えられる。また、腐食箇所は、送油管がコンクリートに埋設される部分（一般取扱所敷地内）から 10cm 手前の部分に位置しており、土壌/コンクリートマクロセル腐食の可能性も考慮された。

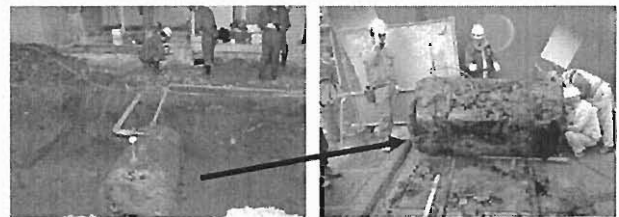
図 11 廃油タンク及びタンク底部

給油取扱所敷地内の地下タンクに貯蔵されるガソリン及び廃油が流出したもの(図 11 参照)。

それぞれのタンクで気密異常が確認され、ガソリン貯蔵タンクの気層部分に直径 10mm の貫通孔が、廃油タンクにはタンク側面の液層部に 20mm の腐食孔が発見された。廃油タンク底部及び周囲の土壌成分を分析した結果、ガソリンに含まれる成分とエンジンオイルに由来する成分が検出された。なお現場が面する東側道路に沿って地下鉄が走行していたため、タンク周囲の迷走電流を測定したが腐食の原因となる迷走電流は確認されなかった。

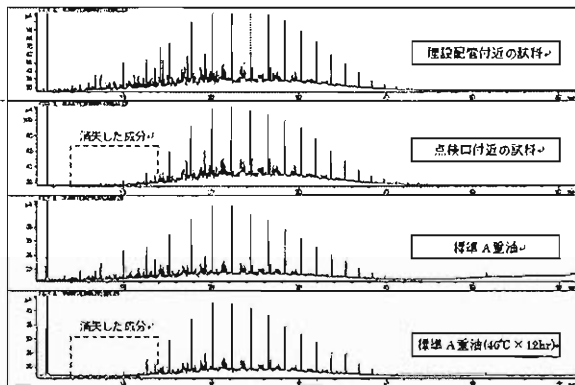
図 16 試料及び標準 A 重油の GC 測定結果

地下タンク貯蔵所内の埋設配管に亀裂が発生し、重油が流出したもの(図 16 参照)。

亀裂はタンク室付近の埋設部分と配管点検口部分の 2カ所にて発見され、それぞれの土壌の成分分析においても重油が検出された。なお、配管点検口部分の土壌から検出された重油をガスクロマトグラフ(以下 GC という)で成分分析した結果、埋設部分の土壌成分の信号と異なり、低沸点成分を示す信号が消失していた。消防機関の事故覚知は 11 月であったが、付近住民からは夏頃に同様の臭気があったとの情報があり、この信号の違いは、漏洩に至った時期がそれぞれ異なったために、低沸点成分が揮発していたことが推定される。図 16 に試料及びとして標準 A 重油(参照試料)、標準 A 重油(恒温槽 40℃×12 時間乾燥)の GC 結果を示す。
