煙流動状況の把握と煙流動シミュレーションに関する調査研究 (第2報)

—CFDによる実火災における適用結果について—

対象とした火災は、平成16年、防火造2階建、作業所併用住宅、建築面積72㎡、延べ面積143㎡のうち、2階部分70㎡を焼損（半焼）したものである。

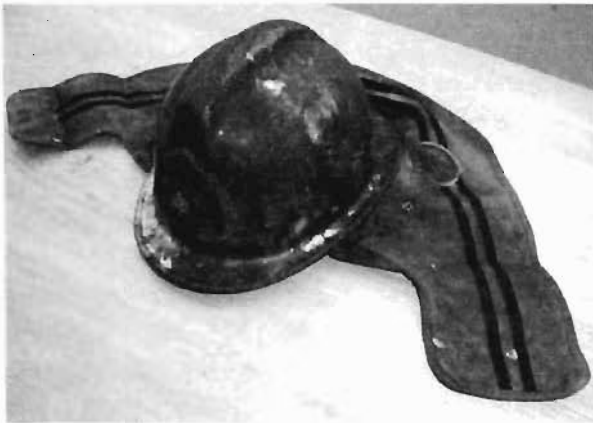
a) 先頭の隊員の防火帽

損傷した先頭の隊員の個人装備は図5a)に示すように防火帽の左側が著しく損傷している。ほぼ全体が黒く煤けており、徽章、受台と隊名シールの表面が熔融変形している。また、防火帽を裏側から見ると、衝撃吸収ライナーが一部熔融していた。

上記において、防火帽表面、ボンベ保護カバーは裏面温度200°C以上において、損傷を受けることが示された。したがって、頭頂部、ボンベ保護カバー上部では200°C以上（場合によっては300°Cほど）の高温下にあった可能性がある。また、反射テープについては、状況から防火衣裾の位置では70°C以上の部分が存在した可能性がある。

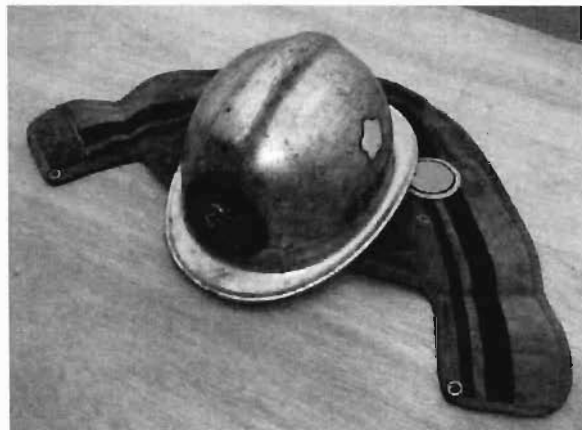
b) 2番目の位置にいた隊員の防火帽

また、この他に防火衣については左袖の反射テープの一部及び背中の中左肩部分が若干影響を受け、熔融している。しかし、全体的に煤が多く付着していること以外に、他の部分の損傷、熔融は認められない。手袋等その他の個人装備には損傷は認められず、2番目以降の隊員（図5b）のものは全く損傷していない。

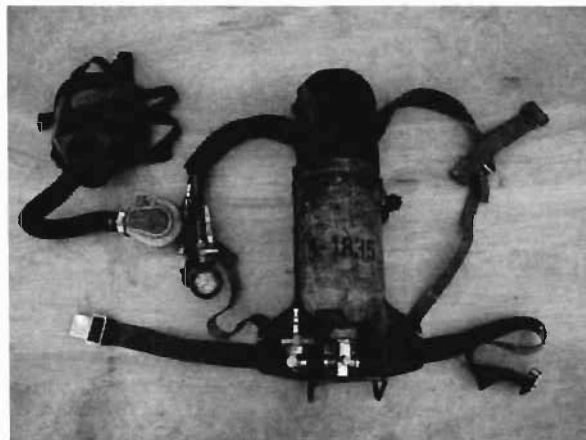
a) 空気呼吸器の損傷状況

空気呼吸器（300型）については、背負子本体には損傷はない（図6a）ものの、表面の光沢が失われていた。塩化ビニール製のボンベ保護カバー（図6b）については、上端部の熔融変形が著しい。

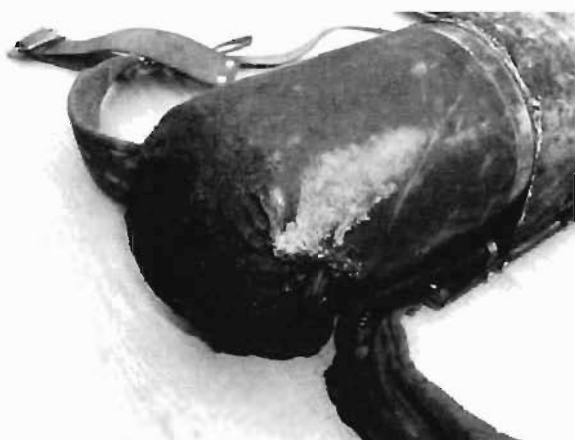
b) ポンベ保護カバー上部

結果として、ボンベ保護カバーは、9 kW/m²で10分間曝露すると損傷品同様に熔融、変形した。この時の試験体の裏面温度が209.2°Cで、輻射強度10kW/m²で5分間曝露の場合は225.3°Cになった。防火帽については、輻

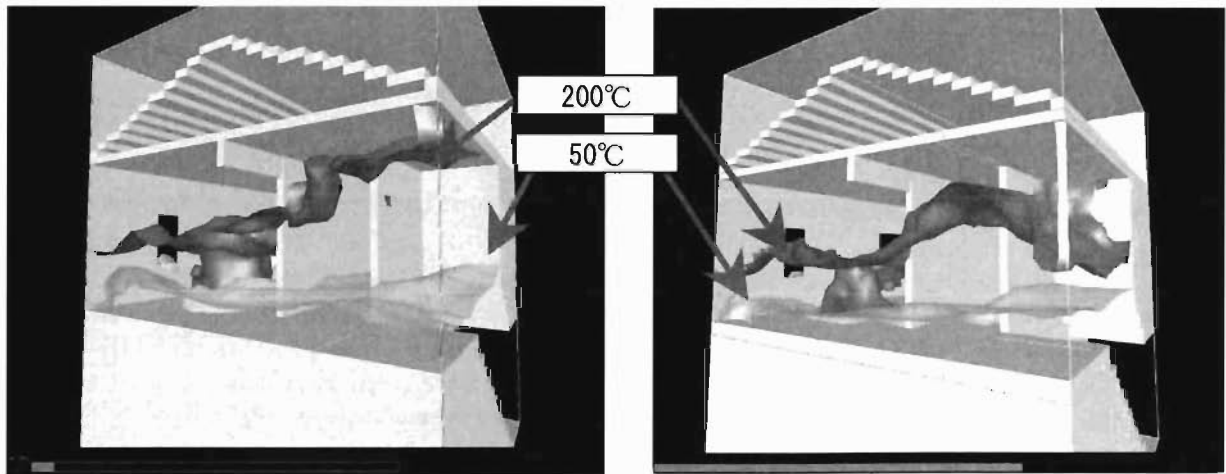
図7 天井がある時の等温度面 (200°C、50°C) の変化 (括弧内の時間はシミュレーション上の時間)

熱気流は「天井あり」の場合、初期において居室開口部から噴出し、「天井なし」の場合、小屋裏の傾斜に沿って、天井側から急速に降下してくる。

いずれも、50℃の等温度面は早期に形成され、定常状態になった時は階段室では同様の高さ(床上100cm付近)に形成される。「天井あり」では2階床面付近から、火炎の噴出を確認することができるが、「天井なし」では、熱気流が天井を捲いて降下し、短時間で温度の急勾配を形成する。このことは、証言と一致する内容となっている。

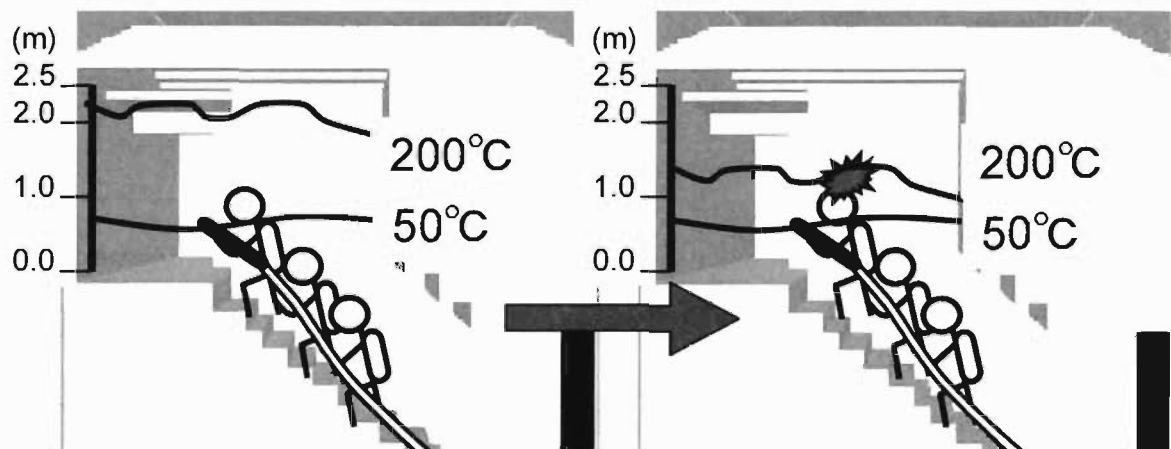
図9 2階部分の温度変化状況 (200°C、50°Cの境界面)

さらには、天井が焼け落ちたことによる熱気流の流動変化に伴い、図9の様な隊員の位置と温度分布の関係になったもので、この高温層に個人装備が接触したことが、局所的に個人装備が損傷した原因と考えられる。

このことは天井が燃え抜けた時には、小屋裏から天井にかけて形成されていた高温雰囲気急速な降下を認識する間もなく、2階床近くまで高温層が形成されてしまう危険性が生じることを意味する。極めて希な例ではあるが、消防活動時はこのような危険性が起こりうることを念頭におくべきであろう。
