# 安全マットの経年変化に関する研究

吉村 延雄\*, 山崎 保志\*, 加藤 俊之\*\*

# STUDY OF THE CHANGE IN THE SHOCK-ABSORBING ABILITY OF A SAFETY MAT WITH TIME LAPSE

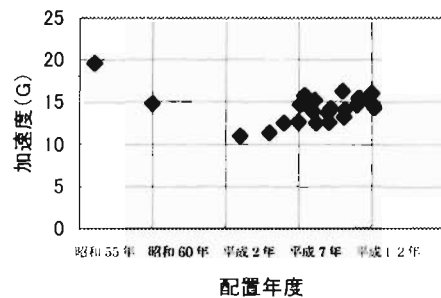
図3 衝撃吸収試験

性能試験を行った安全マットは、配置年度の違いによって製造メーカー及び内容物の構成等が異なるものもあったが、すべて当庁仕様に定める基準値である20G以下の加速度であり、配置年度の違いによる差はあまり見られなかった。また、1ヵ月の使用回数を少ない（1～10回）、中（11～30回）、多い（31回以上）に区分し、比較した結果、使用頻度の違いによる大きな差は見られなかった。

ア 衝撃吸収試験の結果から、製造メーカー及び内容物の構成等の違いによる衝撃吸収性能の違いは考えられるが、配置年度の最も古いものでも基準値である20G以下の加速度であった。

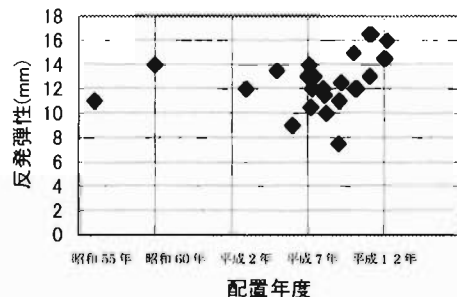
図5 反発弾性試験

反発弾性試験の結果、配置年度の違いによる差はあまり見られなかった。

イ 反発弾性試験及び硬度試験の結果から、試験を行ったマットは、配置年度の違いによる差はみられず、経年による性能低下の有無は明らかでない。また、衝撃吸収性能との相関はみられず、反発弾性及び硬度から衝撃吸収性を評価することは難しいことがわかった。

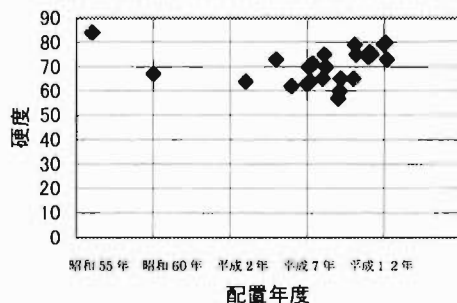
図6 硬度試験

硬度試験の結果、配置年度の違いによる差は見られなかった。

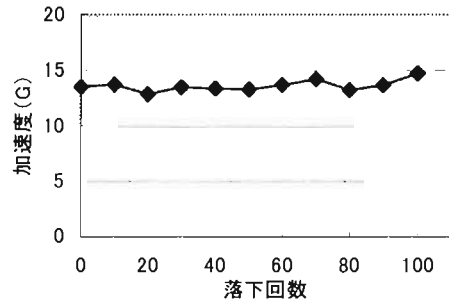
図7 疲労試験結果

100回落下までに加速度の大きな変化は見られず、基準値である20Gにも達していない。

疲労試験の結果からは、本条件における繰返し衝撃に対する劣化は認められない。

前 7 疲労試験の結果では、衝撃落下 100 回までの加速度変化が認められなかったことから考えると、繰返し衝撃荷重は性能劣化の要因にはならないと言える。

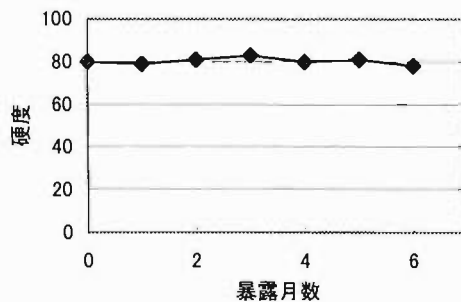
図10 屋外暴露後の硬度

硬度についても大きな変化はなく、6ヶ月間の屋外暴露の影響はみられない。

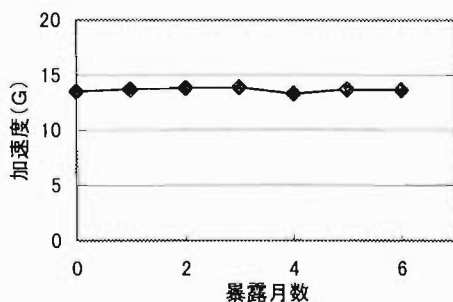
図8 屋外暴露後の加速度

屋外暴露後の衝撃吸収試験の結果、暴露前の初期値に比べ加速度の大きな変化はなく、基準値である20Gも超えることはなかった。

このことから、6ヶ月間の屋外暴露では衝撃吸収性能への影響はみられない。

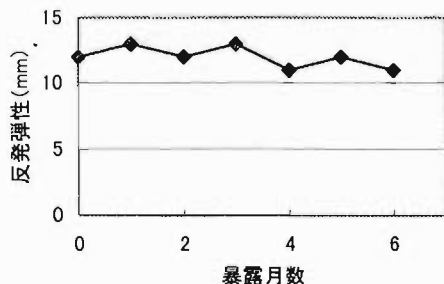
図9 屋外暴露後の反発弾性

反発弾性についても大きな変化はなく、6ヶ月間の屋外暴露の影響はみられない。

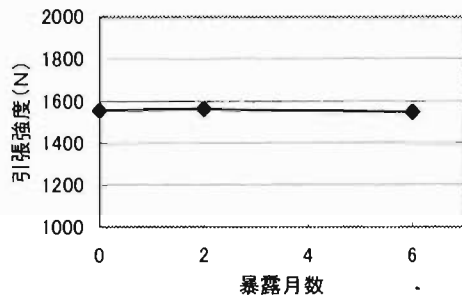
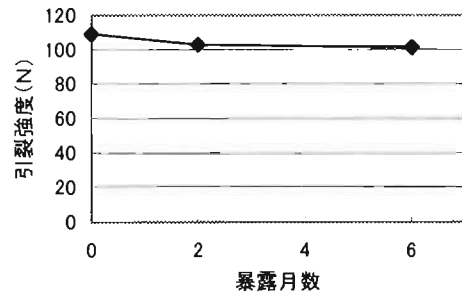
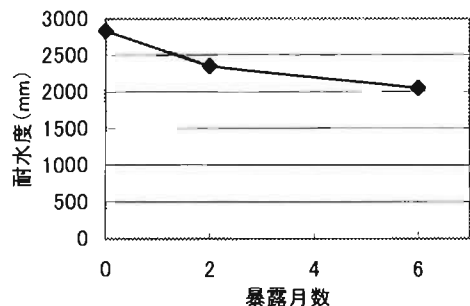
この結果、屋外暴露後（6ヶ月間）の表地の機械的強度等について暴露前の初期値と比べると、引張強度の低下はほとんど見られない。しかし、引裂強度は若干の低下が見られ、耐水度については大きく低下している。（図11～13参照）

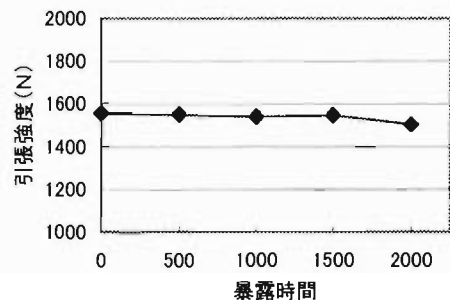
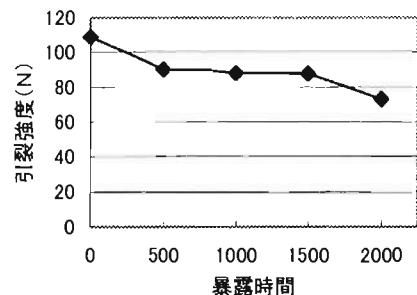
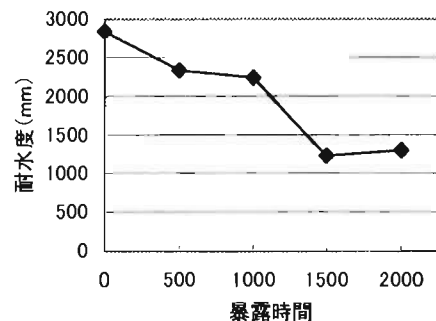
促進暴露試験実施後（2000時間）の表地について、引張強度、引裂強度及び耐水度の各試験を実施した。この結果、暴露前の初期値に比べ引張強度の変化は僅かであるが、引裂強度及び耐水度の保持率は大きな低下が見られる。（図14～16参照）

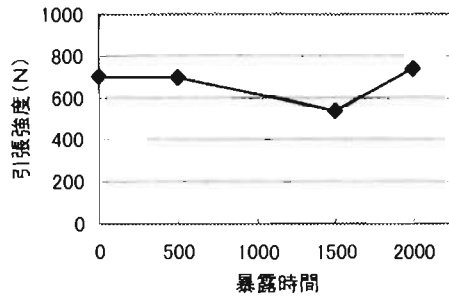
図 17 促進暴露後の引張強度（把手）

促進暴露試験実施後の把手について、引張強度試験を実施した。この結果、把手縫い付け部分の外観上の損傷等は視認できないが、1500時間暴露で引張強度の低下が見られるが、2000時間暴露では初期値より高い値を示している。これは、把手の縫い付け方のバラツキによるものと考えられ、促進暴露の影響を確認することはできなかった。（図17参照）

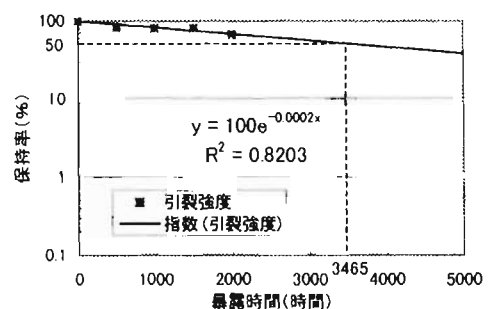
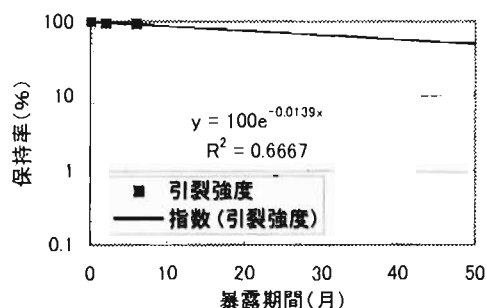
本試験結果では、耐水度の保持率の低下が最も大きいですが、この程度の耐水度では実用上影響は少ないと言われていること<sup>4)</sup>、また、使用実態調査の結果でも表地が引裂ける損傷が多くみられたことから、引裂き強度の保持率の変化から表地の劣化時期を予測すると、促進暴露で約 3465 時間、屋外暴露に換算すると、約 50 ヶ月（4 年 2 ヶ月）であるといえる。（図 18、19 参照）

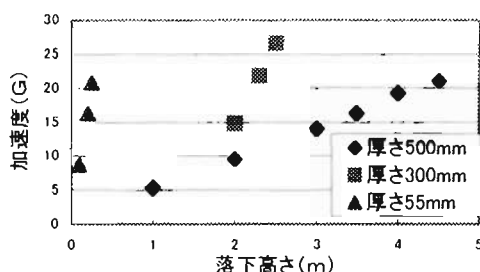
図 20 落下高さと加速度

79kg のおもりをマット上に落下させた時の加速度は、落下高さにほぼ比例して上昇する。現在、当庁で使用している厚さ 500mm の安全マットでは、安全限界である 20G を超えない最大落下高さは 4.0m であった。また、厚さ 300mm のマットでは 2.3m、厚さ 55mm の体育用マットでは 25cm の高さから、それぞれ落下させた時に 20G を越える結果となった。
