漏電遮断器等の電線接続部からの出火防止に関する 研究結果について

加藤 和夫* , 片岡 正弘**, 小林 将之***

STUDIES ON THE PREVENTION OF FIRES CAUSED BY GROUND FAULT BREAKER WIRING

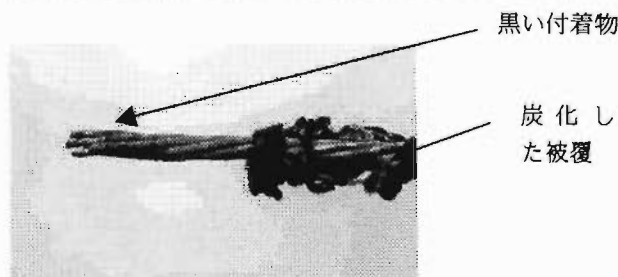
写真4

数100回から1000回程度スパークを繰り返すと、青白いスパークが赤いスパークに変わり、接触を加減することにより、継続して赤いスパークを繰り返すようになる。やがて、配線被覆の先端が溶融し始め、白煙が上がり、最後に炭化する。電線は赤銅色になり、黒い付着物が生じ、箱端子内側にも黒い付着物が残っていた。(写真4参照)

(1) 実験1の結果から、箱端子と電線の間が緩みスパークが発生すると赤色のスパークの継続が起こり易く、端子部が過熱する危険があることがわかった。

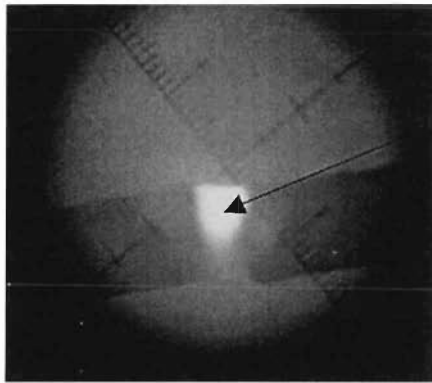
接・非接触を繰り返す（電流値は2～3A）と、最初青白いスパークであったものが、赤い点となり、その状態で両電線を若干引き離すと赤色部分が両側に徐々に広がり続けるようになった。その赤色部分が両側に成長していき約30分後に長さ17mmに達し、赤熱部とそうでない部分の境目で切れた。（写真5～7）

写真5 赤熱部分の拡大写真

(2) 実験2の結果から電線と電線の間で亜酸化銅が発生すると短時間で増殖していくことが分かった。

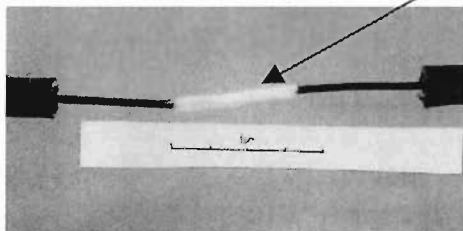
写真6

赤熱

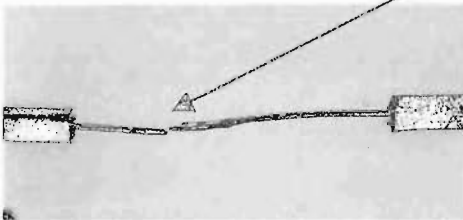
写真7

断線

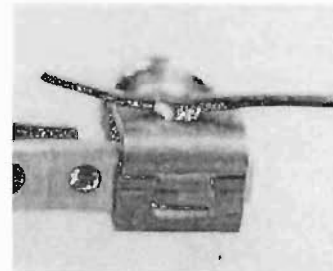
実験No.	組合せ	結果	写真
3-1	電線と電線	短時間でスパークが継続するようになった。	8
3-2	電線の先端と箱端子	短時間でスパークが継続するようになった。

写真8 電線先端と箱端子

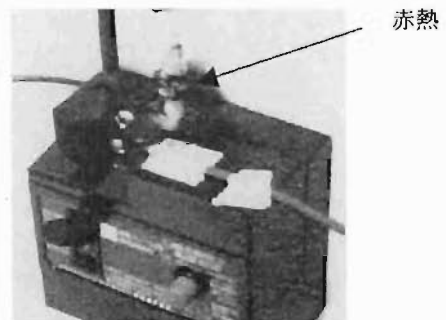
実験No	結果	備考
4-1	電流値が20A程度で端子部分赤熱し接続電線も約1cmまで赤熱するとともにばちばち音を立てて、接続部周囲の樹脂が白色に変色した。 少量の脱脂綿を接触させると炎を上げて焼失した。 熱でロック部分の樹脂が変形し、漏電遮断器が切れた。	写真18 図5
4-2	端子部、配線(接続部付近)が赤熱し、ティッシュペーパー(2×2cm)を接触させると燃えた。配線赤熱部分上部で溶断し、電気が切れた。	写真19、20 図6
4-3	実験4-2より短時間で被覆が溶融し、白煙が上昇した。スパークが強いため電線素線が取付端子に溶着し易かった。接続端子、電線も赤熱した。	写真21、22 図7

(4) 実験4の結果から、接続端子部分は20A程度の電流で赤熱することから、可燃性物品が接触した場合発火する可能性があることが分かった。

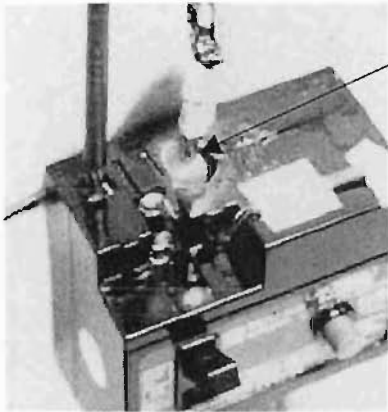
写真19

赤熱

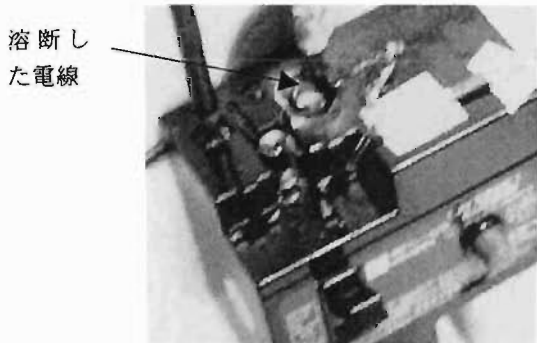
写真20

溶断した電線

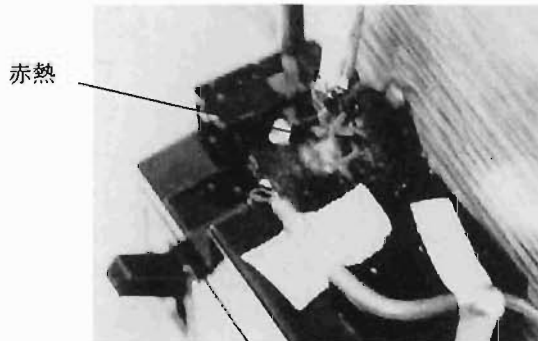
写真21

赤熱

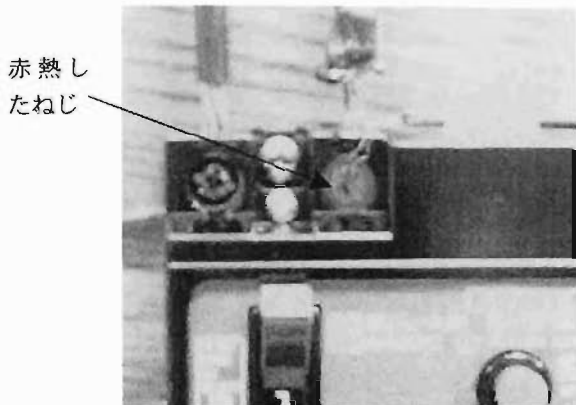
写真22

赤熱したねじ
