屋内電気配線等に起因する電気火災の出火機構の解明 と安全対策に関する研究

加藤 和夫* , 片岡 正弘*

STUDY OF THE ELECTRIC FIRE MECHANISM CAUSED BY THE FAULT OF ELECTRIC CORDS FOR DOMESTIC USE

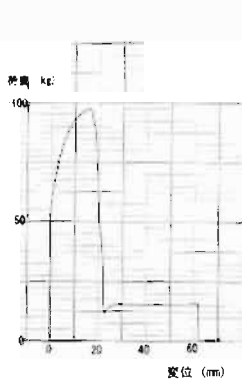
図2 変位-荷重曲線(試験体1)

(イ) 試験体1(VVF2.0mm²)は素線の径、及び公称断面積が他に比べ大きいことから、最大荷重は最も大きい。保護被覆付きコードの試験体3の最大荷重はこれにかなり近い値になっており、被覆を二重にすると引っ張りに対して強くなるのが分かる。

(ウ) 図2、3、4の変位-荷重曲線から試験体1、3に比べ、試験体2は緩やかなカーブになっている。これは、保護被覆付きコードでも試験体2は被覆樹脂が柔軟性のあるものを使用しているためと思われる。

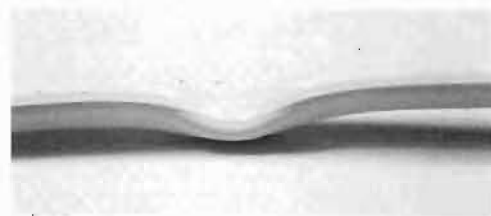
写真9 試験体2(縦置き)の状況(荷重6kg)

6kgの縦置きの結果、保護被覆付きコードの試験体2、3については被覆に亀裂が生じなかったが絶縁抵抗が0になった場合があった。これは、外装的には強いが、平行する2線間の絶縁材の厚みはそれぞれの試験体で大差なかったためと思われる。
