## 兵庫県南部地震に関する調査研究

芦屋市・尼崎市・西宮市の火災及び消防活動を中心に

Study of Hyogoken-Nanbu Earthquake

On the Fires and Firefighting in Asiya City, Amagasaki City and Nishinomiya City

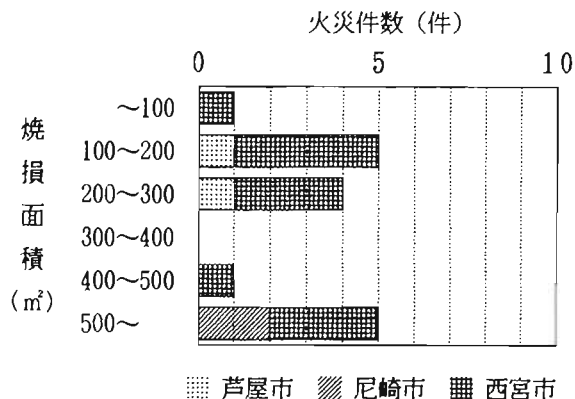
図1 焼損面積別火災件数

これらの焼損面積別の火災件数を図1に示した。焼損面積が500m<sup>2</sup>以上の火災が5件発生しているが、約70%は500m<sup>2</sup>未満の火災であった。

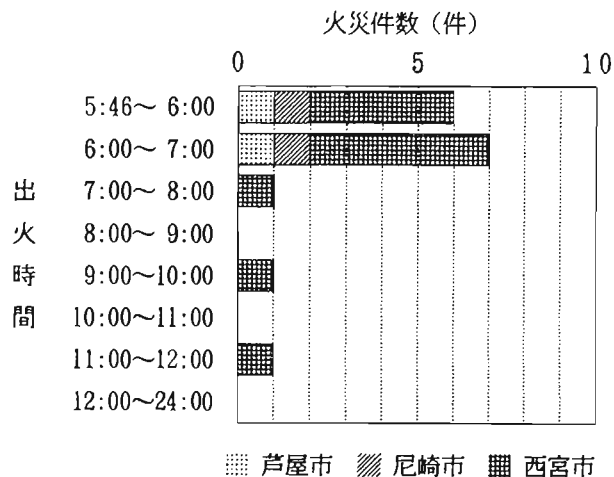
図2 出火時間別火災件数

図2には出火時間ごとの火災発生件数を示した。地震が発生した5時46分から7時00分までの間に、西宮市で9件、3市合わせて13件の火災が発生した。また、件数こそ少ないものの、7時00分以降も火災が発生している。

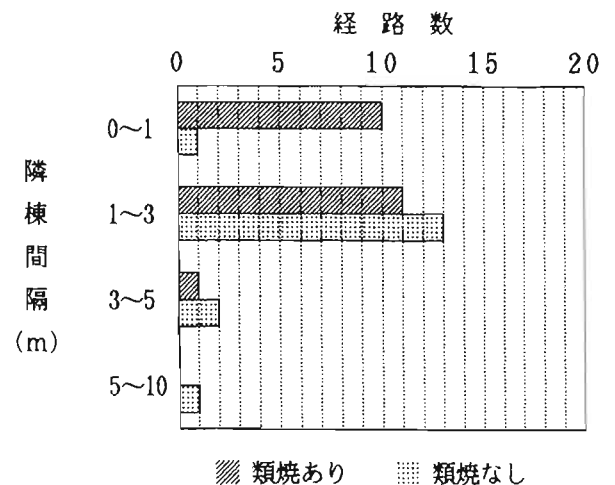
図3 類焼建物の隣棟間隔

調査対象火災で隣棟間隔が判明した39経路について、類焼の有無と隣棟間隔の関係を図3に示した。

1m未満では11経路中10経路が類焼し、1m以上3m未満では24経路中11経路が類焼した。3m以上は4経路中1経路しか類焼していなかった。

当日の風速1m/sのもとでは、傾向として3m程度の隣棟間隔があれば類焼しないといえる。

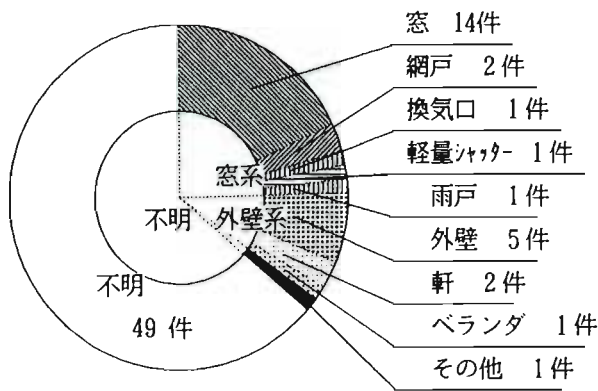
図4 類焼建物の延焼部位

類焼した建物の延焼部位を図4に示した。

地震後の火災原因調査が困難であったことから、火元側建物から延焼側建物に類焼した77経路のうち延焼部位が明らかなものは28経路あった。図4によると、窓(14)や外壁(5)が多かった。

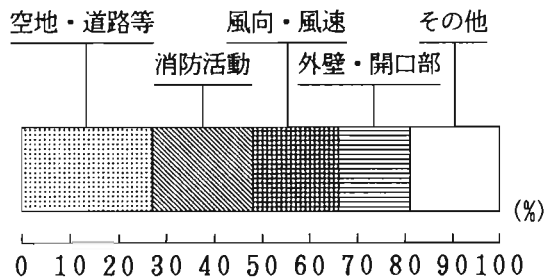
図5 延焼阻止に有効だった要因

図5に、火災現場に出場した消防隊員のヒアリング調査から得られた延焼阻止に有効であった要因を示した。

調査は、延焼阻止が図られた最大要因をあげてもらったが、30%弱が空地、道路幅員や隣棟間隔、約20%が消防活動であった。

その他の項目には、建物が完全に倒壊していたことなどがあがっている。

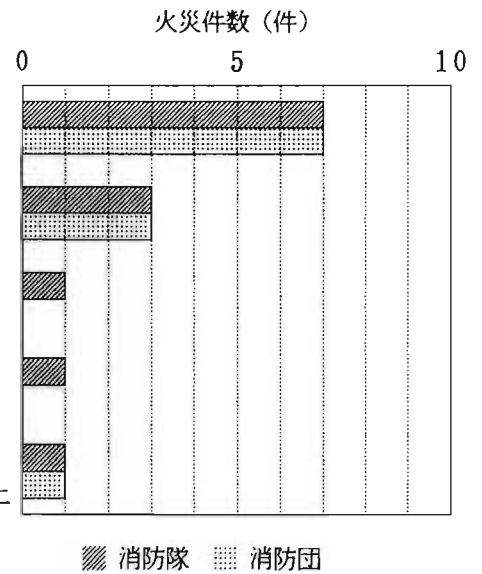
図6 出場隊数

火災へ出場した消防隊、消防団の隊数及び人員を図6、図7に示した。

消防隊及び消防団とも出場隊数は1～2隊が多く、消防隊の出場人員は4名前後であった。

消防隊について、通常時の出場計画と比較すると隊数で15～35%、人員では20%前後しか消防力を投入することができなかった。

なお、消防隊が出場しなかった火災が3件、消防団が出場しなかった火災が5件あった。

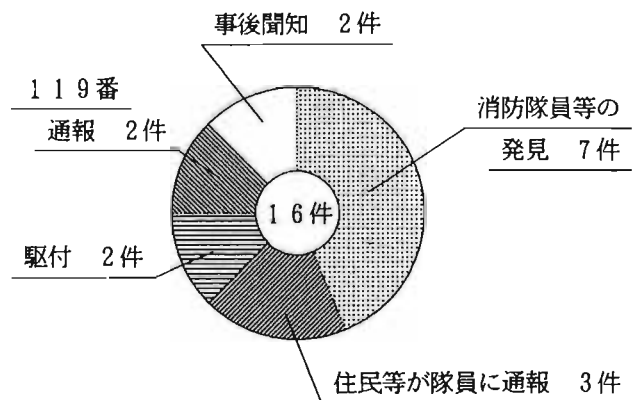
図8 覚知方法

調査対象とした16件の火災を覚知した方法は図8のとおりである。

119番による通報は電話回線の不通等のため2件しかなく、巡回等により消防隊や消防団員自らが発見したものが4割強を占めている。また、住民が、救出活動等をしている隊員に通報したのや、消防署所に駆付けるなど直接通報したものが多かった。

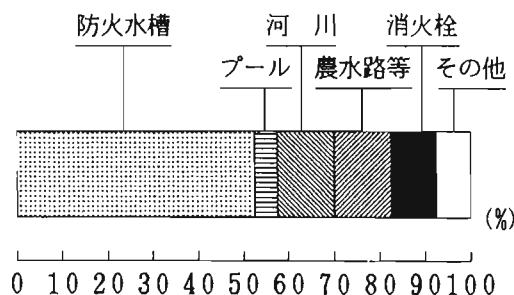
図9 使用水利

消防隊や消防団は、14件の火災で40の水利を使用した。使用した水利の内訳を図9に示した。

防火水槽(21)、プール(2)や河川(5)が70%を占めており、また、農業用水路や溝川の水なども活用されていた。

消火栓は、部署した12基のうち4基が使用できた。使用できた消火栓は、公設消火栓の管径75mm、200mm及び250mmと私設屋外消火栓であった。公設消火栓の管径200mm及び250mmは通常時と同様に使用が可能であったが、管径75mmは断続的に使用可能で1時間後に使用不能に陥った。
