紙製空調ダクトの燃焼による爆発現象について

Study on Explosive Combustion due to Burning of Paperboard Air-Conditioning Ducts.

櫻井和敏*
高見治樹*
森幹雄**

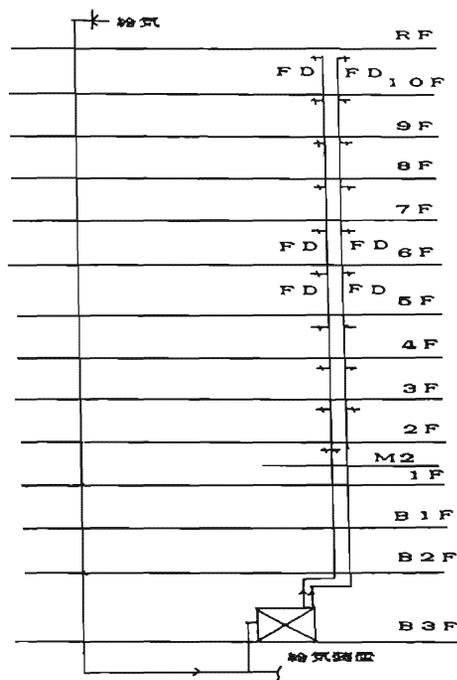
図1 ダクト系統図

問題となったダクトは、屋上から給気された空気を地下3階の給気装置により加圧され、当該ダクトを通じて各階へ送風するもので、図1に示し

たような系統となっている（1階以下の階は別系統〔図は略〕のダクトが配管されている）。

このうち、5、6及び最上階の10階には、テナントが入れ替わった時点で縦ダクトと横引きダクトの分岐点に防火ダンパーが設置され、本火災時に有効に作動し、当該階への延焼を完全に防いでいた。

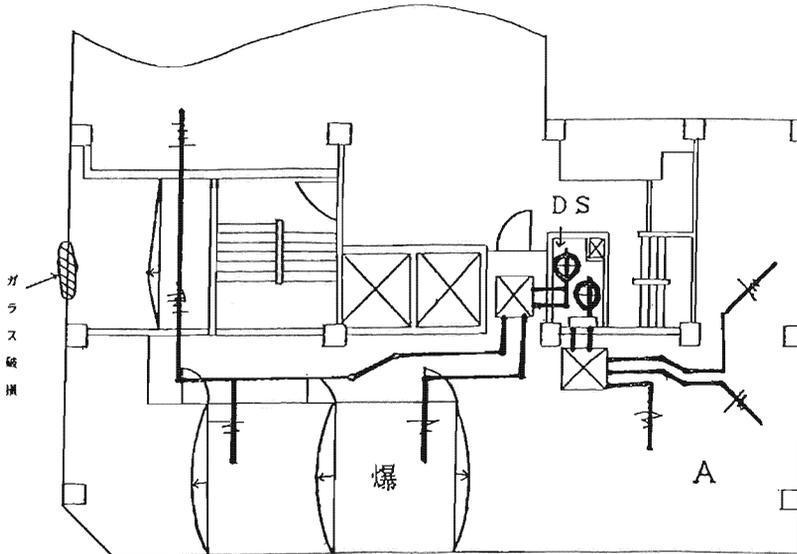
図2 9階のダクト系統図及び簡易間仕切り壁の湾曲状況

本は爆燃現象を起こした居室（図2の㊟）専用で、もう1本の横ダクトは3つの居室にさらに分岐されている。

もう1系統の縦ダクトは、大部屋（図2のA）へ3つに分岐され、9階へは合計7つの吹き出し口がある（各階とも、ほぼ同じ位置）。

爆燃現象を起こした9階のダクト系統図及び爆燃による簡易間仕切り壁の湾曲状況を図2に示す。

2系統でダクトスペースを立ち上がってきたダクトは、各階で横引きされ、9階へは図2に示すように、1系統の縦ダクトは2本に分岐され、1

9階の一部の事務室が爆燃現象を起こしているが、その事務室（図2の㊟）は、天井が若干くん焼している程度で、同階の他の事務室（図2のA）ほどには燃焼していない。

図2の㊟の事務室が爆燃現象を起こすためには、可燃性ガスが蓄積され、爆発範囲に達し、何等かの火源が必要である。

この場合、9階で1つの居室が爆燃現象を起こし、同一階の他の居室が爆燃現象を起こしていないのは、当該居室の体積が一番小さく、かつ吹き出し口が専用となっているため、燃焼生成ガスが蓄積し易い条件であり、ダクトを延焼してきた火炎が一番最初に吹き出してくる位置に当該居室があったためである。
