火気使用設備に設置されている対震安全装置の経年変化について

Aging of earthquake safety devices for fire using appliances

Fifteen years has passed since the Fire Prevention ordinance of Tokyo was amended. The amendment stipulated that boilers running on liquid fuel should be equipped with a safety device which was to be activated by the shock of an earthquake.

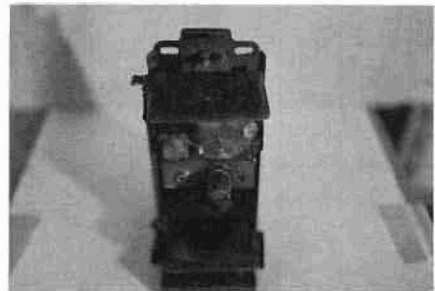
写真1 錆等により全く作動しなかったセンサー

ク 12台のうち、錆等により全く作動しなかったものが1台あった。(写真1参照)

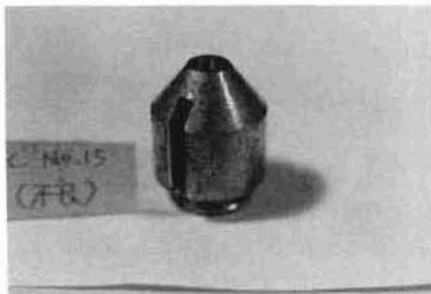
写真2 擦れ、キズがあるボール受け

170ガルを超えて作動した感震器の作動状態を調べて見ると、鋼球が170ガル以下において、落しているにもかかわらず、鋼球の落下と同時にボール受皿が降下しなかったために作動表示がでなかった。

- a ボール受けと受皿との摺動面に擦れキズがあったためと思われる。(写真2参照)
- b ボール受皿の作動荷重が高かったためと考えられる。

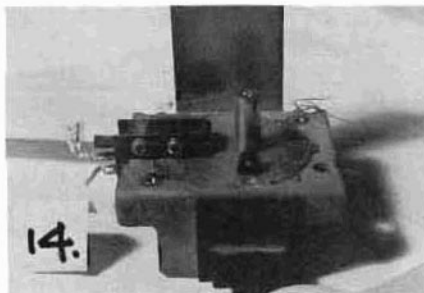
写真3 塵埃の付着が見られるボール受け

(ア)と同じく鋼球が170ガル以下において落球しているにもかかわらず、鋼球がスイッチに作動する直前で止まってしまうことで加速度が高くなったものがあった。

この原因もボール受と受皿の摺動面にかなりの塵埃の付着がみられることから塵埃付着により、作動荷重が高くなったためと考えられる。(写真3参照)
