## 耐火造二階建片廊下形式建物火災実験

Fire Test in a Two-story, Concrete Building with Several rooms along the Corridor

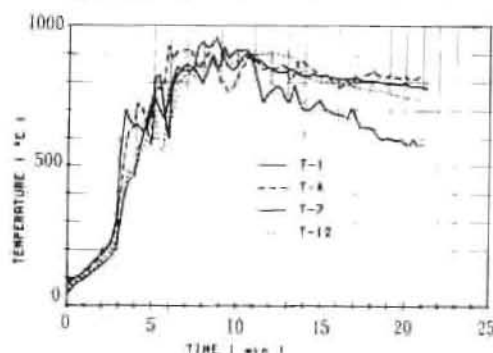
グラフ1 温度(点火室)

$T_1$ 、圧力測定位置天井付近温度  $T_7$ 、南側ガラス戸天井付近温度  $T_{12}$  の測定結果をグラフ1に示す。 $T_1$  は点火後3分頃急上昇しはじめる。4分頃一時的に低くなるがその後、5分10秒のフラッシュオーバー発生時まで上昇している。 $T_7$  についてもほぼ同じ傾向を示している。 $T_{12}$  はやはり3分頃に上昇をはじめているが、フラッシュオーバー発生後に各点とも等しくなることから、火災が成長しはじめてから2分程度で、火点室全体が燃焼状態になったと判断できる。最高温度は950°Cを越え、フラッシュオーバー後の火災室内温度は、各点とも消火開始時まで約800°C~900°Cであった。また、5分直後のフラッシュオーバー発生後に、1~2分間の一時的な温度降下現象が見られた。

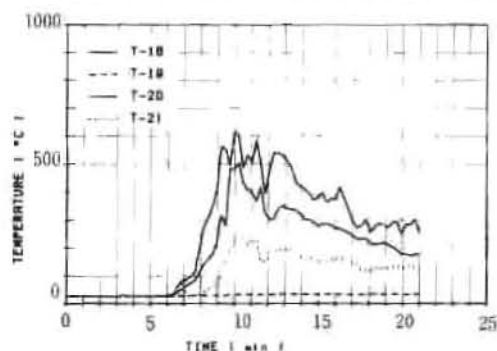
グラフ2 温度(廊下)

した  $T_{18}$  から  $T_{21}$  の測定結果をグラフ2に示す。火点室から5m離れた  $T_{20}$  は10分頃に500°Cを示している。目視観測者は「立つと熱いので姿勢を低くしていた。」と報告しており、身体を低くして避難することは、身体を守るという意味でも非常に大切なことがわかる。その頃火点室から15m離れた  $T_{21}$  の測定値は200°C前後であり、廊下を流れる熱気流の危険性を示している。なお、火点室直前の  $T_{18}$  は、熱電対が短絡したため、測定不能であった。

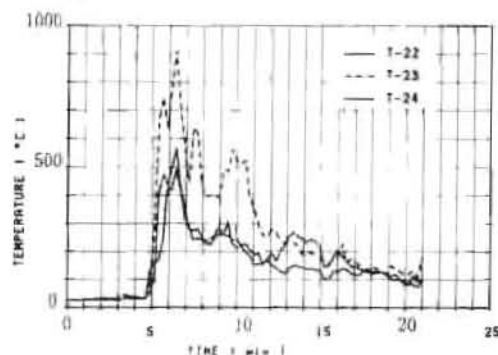
グラフ3 温度(2階ベランダ部分)

上階の温度は、 $T_{22}$  から  $T_{24}$  までの位置で測定した。測定結果をグラフ3に示す。急激な温度上昇は約5分後におこり、ちょうど南側開口部から火炎が噴出したときと同時であり、火炎温度を測定しているものと考えられる。約6分から11分頃までの高温区間は、二階ベランダの布団が燃焼しているときであり、その後温度が降下しているのは布団が燃え尽き、かつ2階室内に延焼しなかったことを意味するものである。

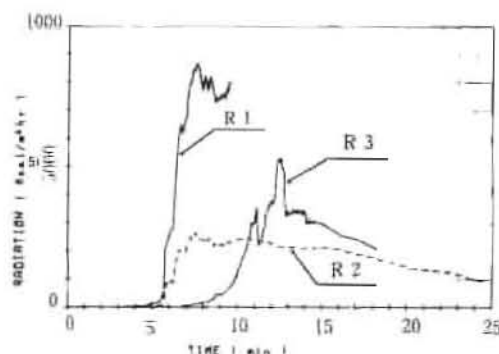
グラフ4 放射線

放射熱の測定結果をグラフ4に示す。建物南側に設定した放射計  $R_1$  と  $R_2$  の値は、フラッシュオーバーの直後に急激に上昇している。また、その時南側開口部から5mの位置にある  $R_1$  の値は  $8,000 \text{ Kcal/m}^2 \text{ h}$ 、10mの位置にある  $R_2$  の値は  $2,000 \text{ kcal/m}^2 \text{ h}$  程度であり、いずれも実験終了時まであまり変化を示していない。人間が耐えられる放

射熱の限界値は、 $1,800 \text{ kcal/m}^2 \text{ h}$  程度とされており、本実験における放射熱強度は、10m 離れていてもなお、人間にとって耐えがたい値であったと言える。

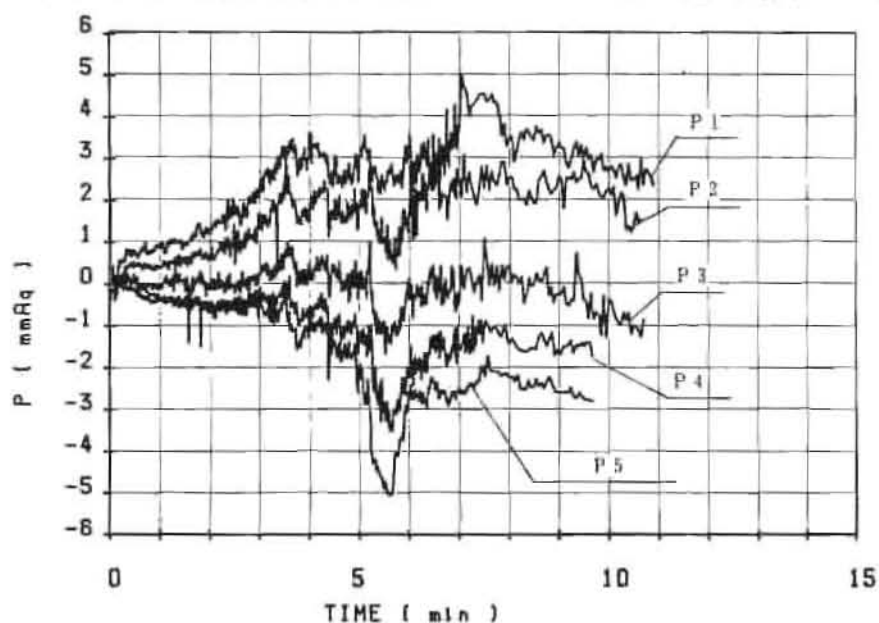
グラフ5 圧力

圧力の測定結果をグラフ5に示す。圧力差は点火後5分30秒で、最高約  $7 \text{ mm Aq}$  に達している。圧力は点火からフラッシュオーバー発生時まで上昇しているが、3分30

秒頃、4分20秒頃、4分40秒頃と何回か突然下がっている。これは目視その他のデータよりそれぞれ、カーテンの落下、窓ガラスの破損の時間と一致していることから、これらに起因した現象と考えられる。

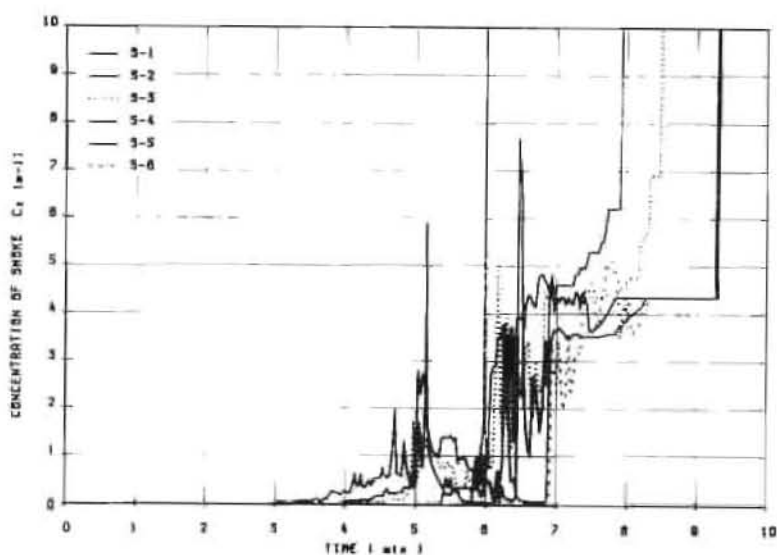
グラフ6 煙濃度

度は、点火から5分後に火点直前の廊下に設置した  $S_2$  の値が上昇し、濃煙が廊下へ噴出したことが分かる。これは、フラッシュオーバーにともなう開口部の拡大と時間的にほぼ一致している。

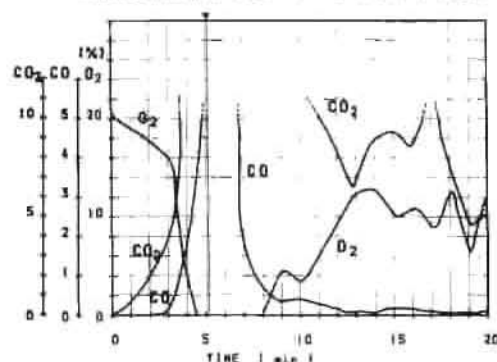
グラフ7 ガス濃度

ガス濃度測定結果をグラフ7に示す。酸素ガス濃度は、点火直後から徐々に減少し始め、点火後3分で約16%になり、その時点から急激に減少し点火後4分30秒には0%になった。点火後8分経過すると10~14%まで回復している。 $O_2$  濃度の急激な減少は温度が急激に上昇を開始する時間と一致しており、本実験において火災が急速に拡大したのが、点火後3分頃であった事がデータの上からも確認できた。

二酸化炭素ガス濃度は点火直後から毎分1%の割合で増加したが、点火後約3分経過した時点から急激に増加し、約3分30秒で計器測定限界濃度である10%に達している。

一酸化炭素ガス濃度は点火直後から3分間0.1%以下で、わずかながら増加の傾向にあったが、点火後3分を経過すると急激に増加し、約4分30秒で計器の測定限界濃度である5%にまで達した。以上三種類の

ガス濃度の変化から、点火後3分に火災が急速に拡大し始め、それにつれ酸素が欠乏し一酸化炭素ガス濃度が急上昇したものと理解できる。

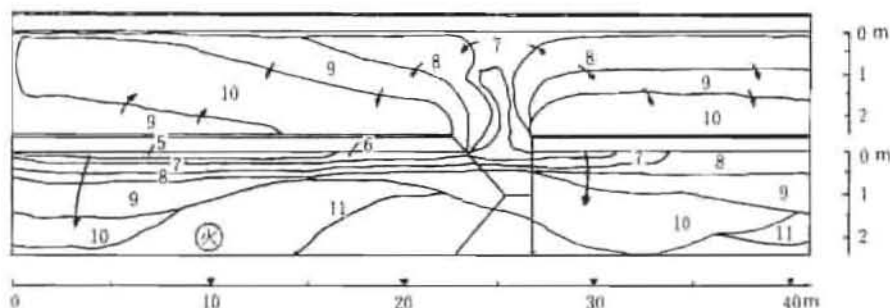
図7 煙層スケールによる煙の動き(1分~12分)

煙層の降下は発煙量等に左右されるが、観測結果から火点室前の廊下で1分間に約10cm程度の割合で降下している。また9分頃からは急激に煙層が下がり、10分頃には一階廊下全体が煙におおわれている。(図7参照)
