# 屋内照明器具の地震時における挙動と危険性について

Behavior and Hazard of Interior Lighting Equipment in An Earthquake

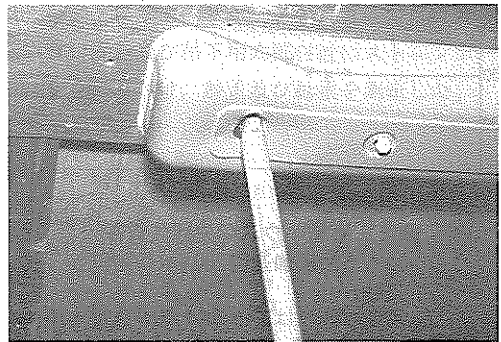
また、パイプ吊りで、X方向加振については、サポートカバーのパイプ貫通部が写真2に示すように、揺れの衝撃によって大きくなり、又化粧ビスにゆるみが生じ始める頃(加振加速度90~150ガル)から、器具の加速度は急速に上昇する。

写真2 振動によりサポートカバーのパイプ貫通部と化粧ビス部が抜けた

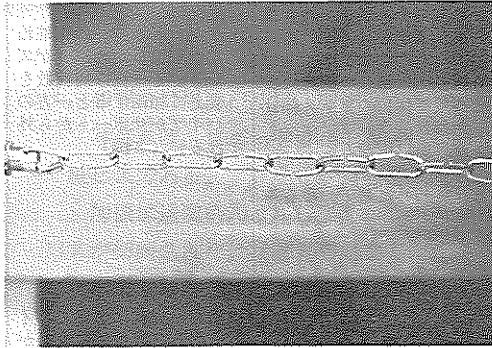
図7のパイプ吊り、Y方向加振について見ると、200ガル加振時の動歪量が $580\mu S$ となっており、同図の引張荷重-静歪量グラフから $580\mu S$ 時34kgとなっているから、図2に示す測定点②の部分に約34kg程度の荷重が掛っていると見える。垂直方向に静荷重を加えた破壊実験では、チェーン11個は、荷重51kgにおいて写真3に示す状態となり、各チェーン

写真3 静荷重による破壊実験

がバラバラに飛散した。

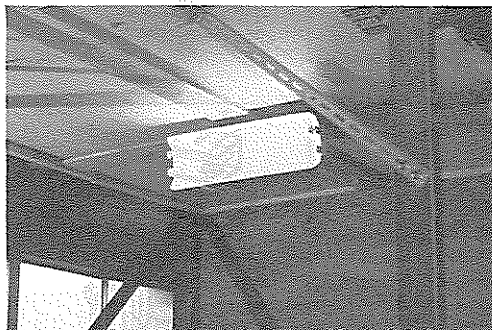
写真4は、ランプ1灯が抜け落ち、天井に激しく当たっている。

写真4 器具が激しく天井に当たる

回転式ソケットであるため、ランプが振れにより回転し、ソケットから抜け落ち飛散した。

ア、20W蛍光灯器具のランプソケットで回転

式のもの、振動によってランプが回転し、ランプの落下が多く見られた。(ランプソケットの取付間隔が広がるため、加振加速度100ガル程度で落下するものもあった。)

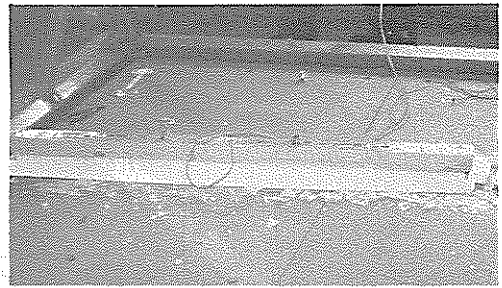
写真5は、器具が上下運動し、加振加速度250ガル付近で2本のチェーンから同時に、器具本体が外れ床に叩きつけられ、ランプは2本とも破損した。

写真5 40W・2灯用蛍光灯落下状態

なお, イ, ウの場合, 蛍光灯器具とチェーン取付け部の鎖の構造を変えたところ, 器具の落下はなくなった。

エ、蛍光灯器具のチェーン取付部(図8の2図参照)が△形であったものを△形にしたところチェーンの抜けることが少なくなった。

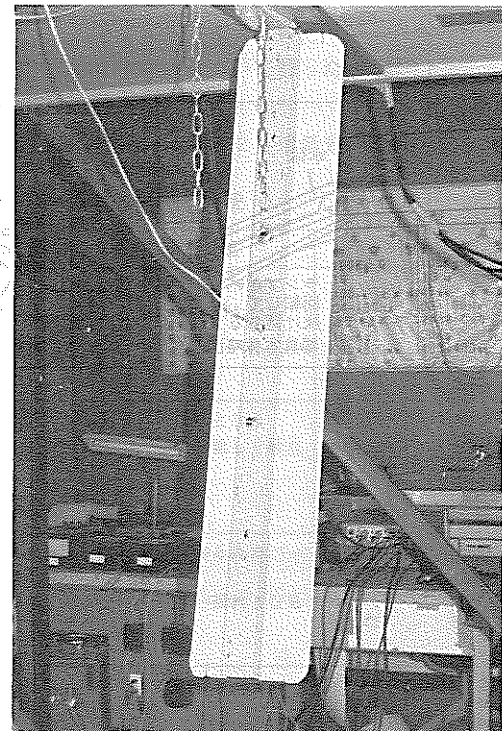
写真6は、加振加速度約90ガル程度で、片方のチェーンが外れて器具が吊下がった。

写真6 40W・2灯用蛍光灯器具  
一方のチェーンが外れた状態

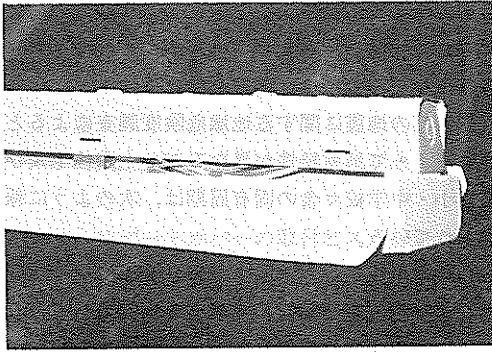
写真7は、器具が激しく天井に激突し、ソケットの部分が外側に広がった。

写真7 ソケット部分が変形

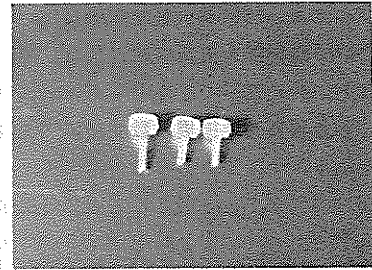
写真8は, サポートカバー取付け用の化粧ビスである。

加振加速度約90ガル程度で, 2 本ともビスが切断された。(写真右側 2 本)

写真8 切断した化粧ビス(右の2本)

イ、サポートカバーの取付ビスが細いため、振動によりビスが切断しサポートカバーがはずれ、蛍光灯器具が脱落したものがあつた。

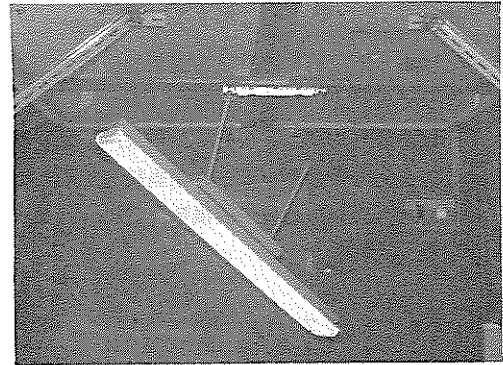
写真9は, 化粧ビス切断により, サポートカバーがズレ落ち, パイプ一本がサポートから外れた状態である。

又, 激しい揺れによって, パイプと器具取付け部に亀裂が入った。

写真9 40W・2灯用蛍光灯器具  
サポートからパイプが離脱

ウ、サポートを木ネジ等で取付ける場合は、十分に蛍光灯器具を支えることのできる、大きめのものを使う必要がある。
