# 消防ホースの効果的修繕方法について(第1報)

島
 山
 富
 一\*

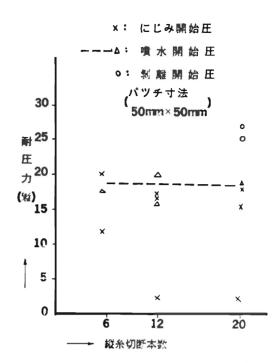
図 4 縦糸切断本数と耐圧状況 (50mm øホース)

(2) 縦糸及び内張コムが同時に損傷した場合 縦糸の切断本数が6本,12本,20本のものに 5 cm角のパッチー枚張りし、耐圧試験を行なっ た結果は図4に示すとおりである。

縦糸の切断本数が12本程度になると2kg/cm/ぐらいの低圧でもにじみが発生する。

縦糸を20本切断する場合は、約25kg/cmでパッチが剥離しはじめる。

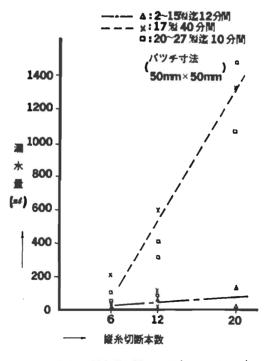
図 5 経糸切断本数と漏水状況(50mm φホース)

噴水が出はじめる圧力は、約20kg/cmであり、 漏水量を測定したところ図5のとおり、縦糸6

本切断の場合, 17kg/cm, 40分間の加圧条件で, 200ml程度であったが, 傷を大きくするにしたがって増加する傾向をしめした。

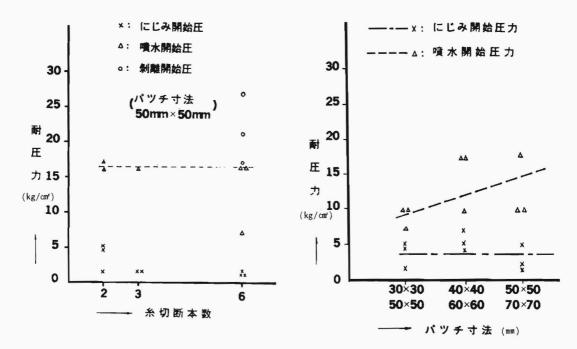
図 6 横糸切断本数と耐圧状況 (50mm φホース)

横糸の切断本数が、2本、3本、6本のものに5cm角のパッチー枚張りし、耐圧試験を行なった結果は、図6に示すとおりである。横糸切断の場合は、切断本数が2本でも水圧2kg/cmでにじみが発生し、17kg/cm程度で噴水がはじまる。

横糸を6本切断した場合は、約17kg/cmでパッチが剝離しはじめる。

漏水量は、水圧17kg/cm, 40分間の加圧条件で、 いずれの場合も、200~400mlである。

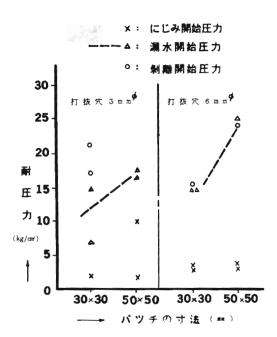
図10 打抜穴 3 mm φと 6 mm φのパッチ寸法と 耐圧状況 (50 mm φホース)

ジャケット及び内張ゴムに 3 mm φ及び 6 mm φの打抜き穴をあけ、3 cm角、5 cm角のパッチを一枚張った場合の耐圧試験結果は、図10に示すとおり、2~3 kg/cm でにじみが発生、7~15kg/cm で噴水状態がはじまり、6 mm φの穴をあけたものは5 cm角のパッチでも20kg/cm以上になると剝離する傾向がみられた。

なお、打抜穴の径が3mmφでは、横糸1本、縦 糸3本、6mmφでは、横糸3本、縦糸8本が切断 された状態である。
