三連はしご用引綱の断裂原因の調査結果

概要

令和6年5月、訓練中に三連はしごの引綱が断裂し、三連目が落下する事案が発生した。断裂した引綱は、配置から3カ月程度と比較的新しい引綱であり、断裂した状況が特異であったことに加え、断裂部分に変色や異臭が確認されたことから、断裂原因の調査を実施した。引綱の断裂部分において、外観を観察すると繊維の劣化が確認された。成分分析では、原因物質の特定には至らなかったが、pH測定で強酸が確認された。引張強度においても、一部の箇所ではJIS規定値を大きく下回った。再現実験として、未使用の引綱に酸性液体を付着させた場合、断裂した引綱と同様に繊維の空洞化及び劣化が確認され、引張試験において特異な断裂も確認された。このことから、引張断裂の原因は何らかの酸性物質が引綱に付着したことによるものと考えられた。

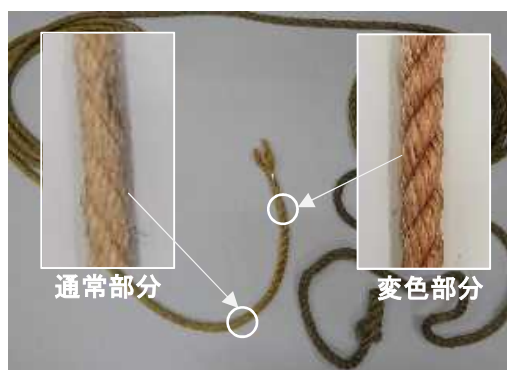
写真1 断裂引綱の変色部分

断裂引綱の断裂部分とその近傍において、変色部分と変色していない部分を比較したものを写真1に示す。変色部分は、褐色に変色しており、所々が黒色であった。また、断裂は写真2に示すとおり、ストランド3本が同じ位置で断裂していた。三連はしごの引綱として使用されている麻ロープは、3本のストランドを撚り合わせたもので、ストランドを構成するものをヤーンといい、ヤーンを構成する基となる素繊維を、フィラメントといい、この構成を写真3に示す。

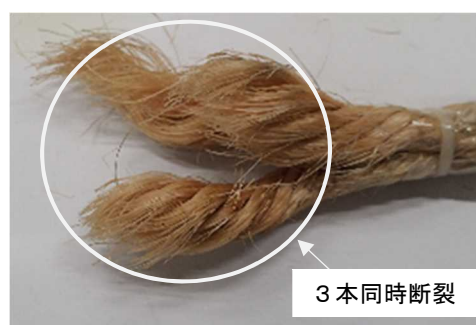
写真2 断裂引綱の部分

(5) 未使用引綱は、ストランドが1本ずつ断裂することから、断裂引綱が3本同時に断裂した原因は、酸性物質による影響があったと考えられる。

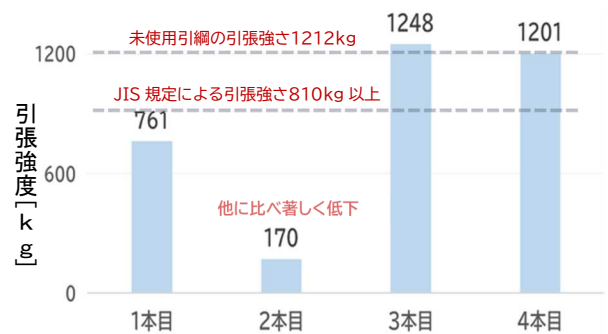
図1 断裂引綱の引張強度

断裂引綱を三連はしごから取り出し、4本に分け、引張圧縮試験機を用いて断裂箇所以外の部分について引張強度を測定した結果を図1に示す。

なお、JIS(L2701-1992)規定による引張強さは810kg(7.94N)以上で、未使用引綱の引張強度の平均は、1212kgである。

図1より1、2本目についてはJIS規定による引張強さ(810kg以上)未満となり、2本目については著しく引張強度が低下していることが確認された。また、2本目の断裂部分からpH3.3の酸性が示された。

(2) 図1の1本目の引張強度が低かった原因と

して、1本目は三連はしごを伸梯して引綱の余長を三連はしごの横さんに巻き結び及び半結びをする際に、頻繁に結着する部分であり、日常的な摩擦で劣化していたと考えられる。

(3) 図1の2本目の引張強度が低かった原因として、断裂箇所と同様に酸性物質が付着したことにより、引張強度が低下したと考えられる。

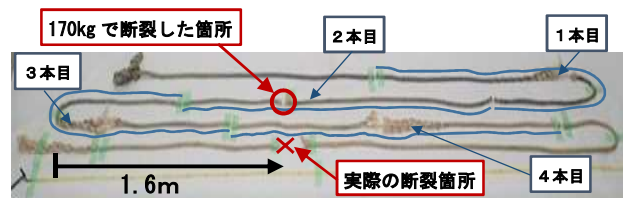
写真4 4本に分けた断裂引綱

上記ウで測定した4本を含む断裂引綱を三連はしごの取付状態に合わせて、各滑車の位置で折り返したものを写真4に示す。写真4に合わせ、三連はしご図面を図2として比較した。その結果、実際の断裂箇所と2本目の170kgで断裂した箇所が下部滑り止めゴムから5番目の横さん付近の位置に一致していた。

(4) 写真4で確認されるとおり、実際の断裂箇所と170kgで断裂した箇所は、三連はしごの下部滑車から約1.6mの位置であり、各断裂箇所から強い酸性が示されたことから、この付近に何らかの酸性物質が付着した可能性があると考えられる。

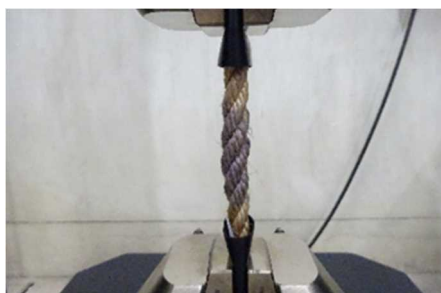
写真5 希硫酸引綱の変色部分

写真5に示すとおり、引綱にバッテリー液を付着させた部分は紫色に変色した。

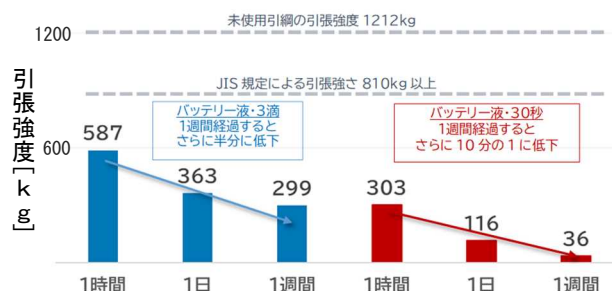
図3 希硫酸引綱の引張強度結果

希硫酸引綱の引張強度の変化を経時的に確認した。バッテリー液の引綱への付着方法は、「3本のストランドに各1滴ずつ滴下する方法」と「測定する引綱の中央1箇所を30秒間浸す方法」で実施した。付着からの測定までの時間は、1時間、1日、1週間とし、結果を図3に示す。

図3に示すとおり、どちらの付着方法でも希硫酸引綱の引張強度は、時間の経過とともに低下した。また、30秒浸す場合では、より引張強度が低下した。

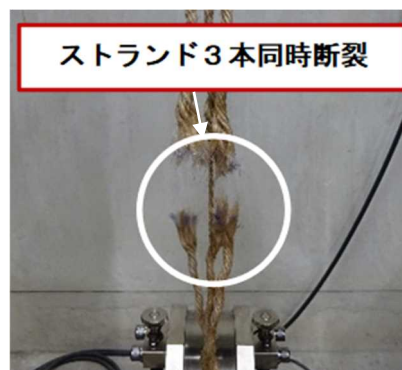
写真6 希硫酸引綱の断裂状況

希硫酸引綱では、ストランド3本が同時に断裂し、断裂後の状況が写真2に示した断裂引綱と同様の断裂状態であった。また、未使用引綱では、引張強度を超える引張力を加えると、3本のストランドのどこか1本が切れ、残りの2本の撚り部分が伸び、2本目・3本目と順にストランドが断裂した。

三連はしごを取り扱う際には、引綱に酸性物質(バッテリー液等)が付着しないように配慮する必要がある。また、引綱に周囲と比べて明らかな変色や異臭が確認された場合は、強度を十分に点検し、劣化具合により交換をする必要がある。
