潜函内の雰囲気成分について

昭和37年4月18日、千代田区神田錦町高速道路4号線工事現場の潜函内で窒息に起因すると思われる人身事故が発生した。

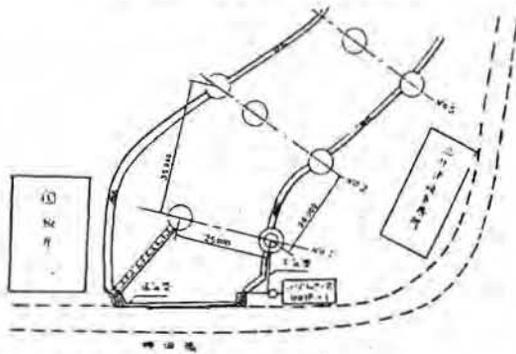
第1図 事故潜函付近の状況

千代田区神田錦町神田橋上流左岸河岸部潜函 No. 1 (第1図参照)

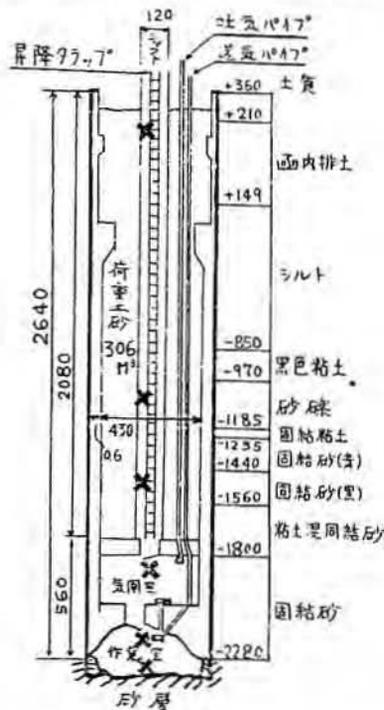
第2図 潜函内試料採取位置(×印)

測定点は第2図に示す×印の箇所

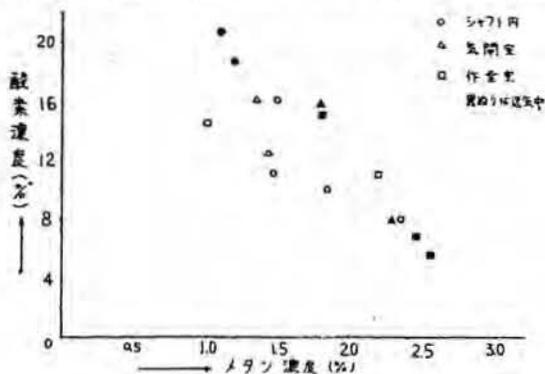
第3図 潜函内における酸素濃度とメタン濃度の関係

- (1) メタン、炭酸ガスが増量すれば大部分はある割合で酸素量が減ってくる。しかし、この場合酸素の濃度の減少の方が、メタン、炭酸ガスの増加よりも大きい。
- (2) 一般に酸素の濃度は気閘室、作業室と下にいくにしたがって少くなっており、メタン、炭酸ガスは反

- (1) 酸素濃度の低いときにメタン、炭酸ガスの濃度は高くなるが、メタン、炭酸ガスの濃度増加が酸素の濃度減少に及ばないことは、メタン、炭酸ガスの増加によって酸素が減少したのではなく、酸素を吸収する土質中の成分により空気中の酸素が吸収されたと思ってよいと考えられる。
この土質は淡緑色の固結砂で還元性鉄（水酸化第1鉄、硫酸第1鉄など）を含み、砂1grあたり、約0.7ccの酸素吸着能がある。
- (2) 酸素減少に際してメタン濃度の増加をとまなうことは潜函作業室において、土砂に接触した空気中の酸素が吸収されること以上に、あらかじめ、一定の地層で酸素を吸収されてきた空気が湧出してきたのではないかと考えられる。
