紙製空調ダクトの燃焼による爆発現象について

Study on Explosive Combustion due to Burning of Paperboard Air-Conditioning Ducts.

櫻井和敏*
高見治樹*
森幹雄**

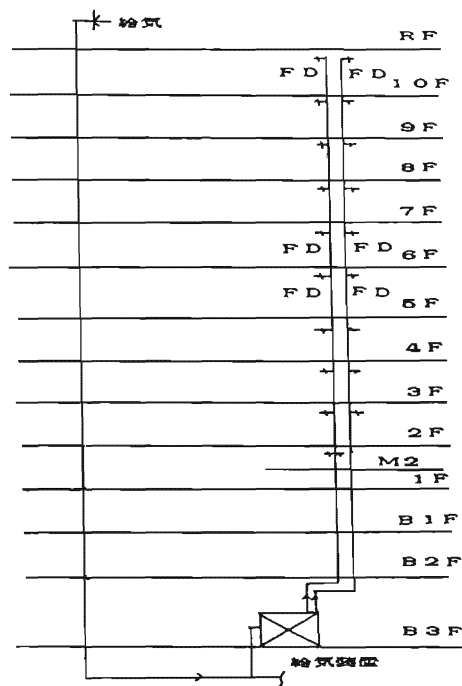
図1 ダクト系統図

問題となったダクトは、屋上から給気された空気を地下3階の給気装置により加圧され、当該ダクトを通じて各階へ送風するもので、図1に示し

たような系統となっている（1階以下の階は別系統〔図は略〕のダクトが配管されている）。

このうち、5、6及び最上階の10階には、テナントが入れ替わった時点で縦ダクトと横引きダクトの分岐点に防火ダンパーが設置され、本火災時に有効に作動し、当該階への延焼を完全に防いでいた。

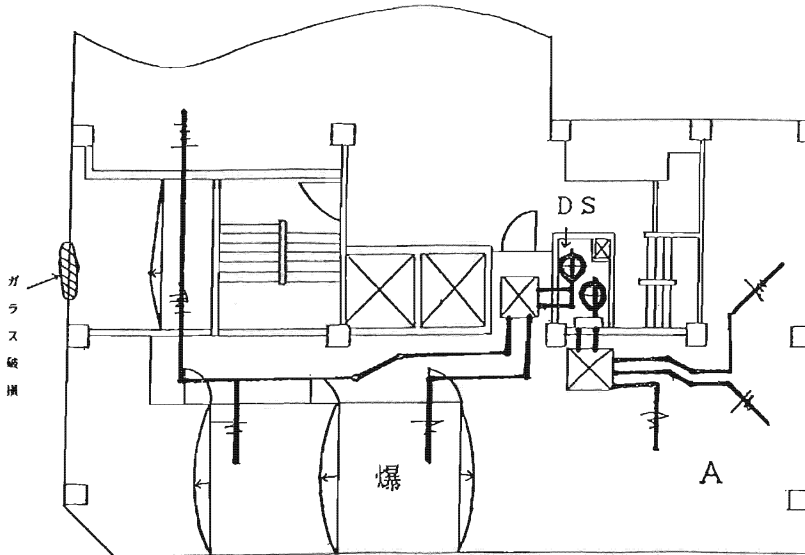
図2 9階のダクト系統図及び簡易間仕切り壁の湾曲状況

本は爆燃現象を起こした居室（図2の㊦）専用で、もう1本の横ダクトは3つの居室にさらに分岐されている。

もう1系統の縦ダクトは、大部屋（図2のA）へ3つに分岐され、9階へは合計7つの吹き出し口がある（各階とも、ほぼ同じ位置）。

爆燃現象を起こした9階のダクト系統図及び爆燃による簡易間仕切り壁の湾曲状況を図2に示す。

2系統でダクトスペースを立ち上がってきたダクトは、各階で横引きされ、9階へは図2に示すように、1系統の縦ダクトは2本に分岐され、1

9階の一部の事務室が爆燃現象を起こしているが、その事務室（図2の㊦）は、天井が若干くん焼している程度で、同階の他の事務室（図2のA）ほどには燃焼していない。

図2の㊦の事務室が爆燃現象を起こすためには、可燃性ガスが蓄積され、爆発範囲に達し、何等かの火源が必要である。

この場合、9階で1つの居室が爆燃現象を起こし、同一階の他の居室が爆燃現象を起こしていないのは、当該居室の体積が一番小さく、かつ吹き出し口が専用となっているため、燃焼生成ガスが蓄積し易い条件であり、ダクトを延焼してきた火災が一番最初に吹き出してくる位置に当該居室があったためである。
