# 屋内電気配線等に起因する電気火災の出火機構の解明 と安全対策に関する研究

加藤 和夫\* , 片岡 正弘\*

# STUDY OF THE ELECTRIC FIRE MECHANISM CAUSED BY THE FAULT OF ELECTRIC CORDS FOR DOMESTIC USE

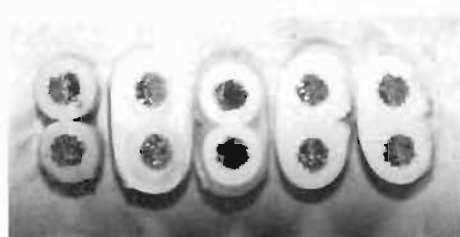
写真2 試験体の断面 (左から試験体1~5)

しかし、縦方向の衝撃に対しては素線間の被覆に亀裂が発生することにより短絡状態になる可能性は従来のものと変わらない。これは、写真2からわかるように保護被覆付きコードの平行する素線間の間隔は従来のコードとほとんど変わらないためと考えられる。

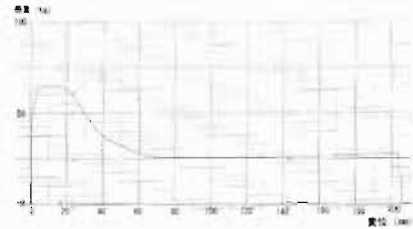
図5 変位-荷重曲線(試験体4)

(7) 配線が徐々に引っ張られて伸長し、最大荷重時に素線が切れ始める。保護被覆付きコード(試験体2、3)の方が従来のもの(試験体4、5)に比べ、最大荷重、最大荷重時の変位が大きいことから引っ張りに対して強い。

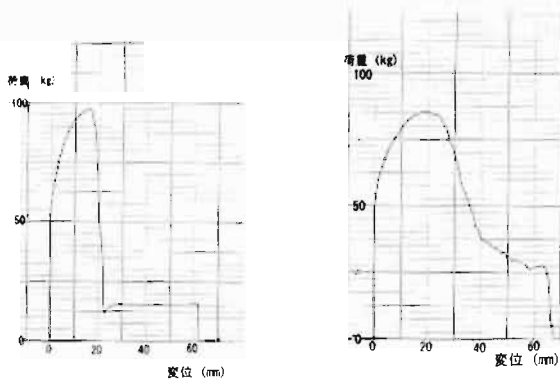
図2 変位-荷重曲線(試験体1)

(ウ) 図2、3、4の変位-荷重曲線から試験体1、3に比べ、試験体2は緩やかなカーブになっている。これは、保護被覆付きコードでも試験体2は被覆樹脂が柔軟性のあるものを使用しているためと思われる。

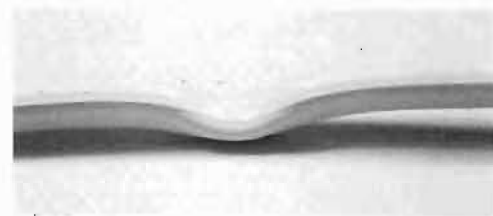
写真9 試験体2(縦置き)の状況(荷重6kg)

6kgの縦置きの結果、保護被覆付きコードの試験体2、3については被覆に亀裂が生じなかったが絶縁抵抗が0になった場合があった。これは、外装的には強いが、平行する2線間の絶縁材の厚みはそれぞれの試験体で大差なかったためと思われる。
