危険物流出等の事故原因に関する検証

水田 亮*, 大熊 龍也**, 佐藤 和広***

Verification Concerning the Cause of Accidents Involving Leaks of Hazardous Materials

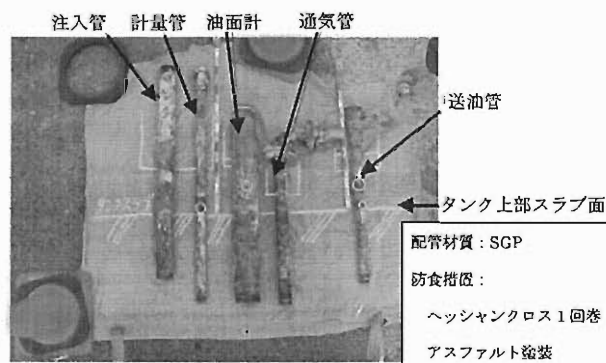
図9 腐食した配管

流出は配管の腐食孔及び送油管2か所、油面計管1か所、計量管1か所の計4か所で発見された。腐食箇所は、全てタンク室上部の山砂層の土壌部分で確認されており、配管の全てがタンク室のコンクリートを貫通し、周囲の土壌環境が同じ条件の複数の配管でほぼ同時に腐食が進行していたと考えられる(図9参照)。コンクリートに接触している全ての箇所では腐食は確認されなかったが、腐食孔のあった箇所付近ではすべての配管で

減肉が確認された。よって、腐食は土壌に接した部分とコンクリートに接した部分との間で配管に電位差が生じ、マクロセル腐食が進行したことが原因として考えられる。

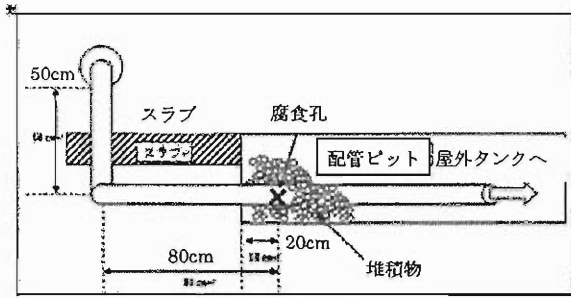
図10 配管流出部分

流出箇所はピット内の送油管下部1か所に発見された(図10参照)。配管ピット内の腐食が発見された配管

付近には、設備の維持管理が不適切であったため土砂が堆積しており、この配管堆積部分が経年により腐食したと考えられる。また、腐食箇所は、送油管がコンクリートに埋設される部分（一般取扱所敷地内）から 10cm 手前の部分に位置しており、土壌／コンクリートマクロセル腐食の可能性も考慮された。

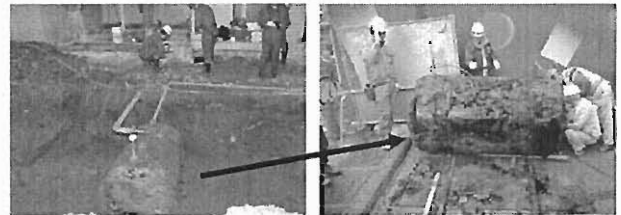
図11 廃油タンク及びタンク底部

給油取扱所敷地内の地下タンクに貯蔵されるガソリン及び廃油が流出したもの(図11参照)。

それぞれのタンクで気密異常が確認され、ガソリン貯蔵タンクの気層部分に直径10mmの貫通孔が、廃油タンクにはタンク側面の液層部に20mmの腐食孔が発見された。廃油タンク底部及び周囲の土壌成分を分析した結果、ガソリンに含まれる成分とエンジンオイルに由来する成分が検出された。なお現場が面する東側道路に沿って地下鉄が走行していたため、タンク周囲の迷走電流を測定したが腐食の原因となる迷走電流は確認されなかった。

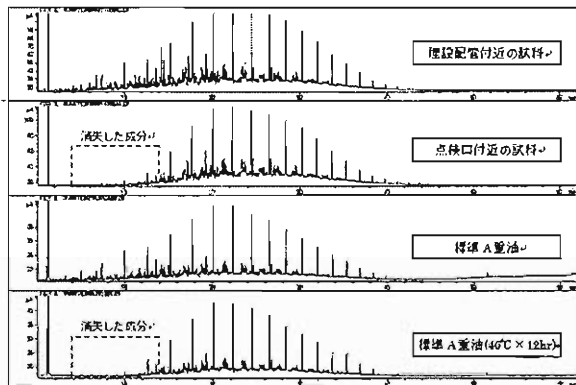
図 16 試料及び標準 A 重油の GC 測定結果

地下タンク貯蔵所内の埋設配管に亀裂が発生し、重油が流出したもの(図 16 参照)。

亀裂はタンク室付近の埋設部分と配管点検口部分の 2カ所にて発見され、それぞれの土壌の成分分析においても重油が検出された。なお、配管点検口部分の土壌から検出された重油をガスクロマトグラフ(以下 GC という)で成分分析した結果、埋設部分の土壌成分の信号と異なり、低沸点成分を示す信号が消失していた。消防機関の事故覚知は 11 月であったが、付近住民からは夏頃に同様の臭気があったとの情報があり、この信号の違いは、漏洩に至った時期がそれぞれ異なったために、低沸点成分が揮発していたことが推定される。図 16 に試料及びとして標準 A 重油(参照試料)、標準 A 重油(恒温槽 40℃×12 時間乾燥)の GC 結果を示す。
