令和2年6月22日

低圧進相コンデンサの火災にご注意を！

～ 暑さと多湿の時に火災が発生します ～

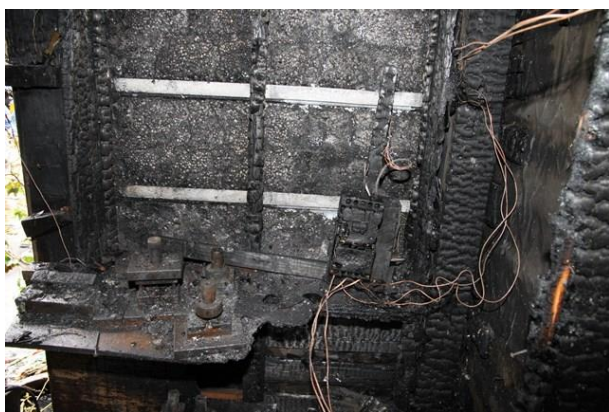
写真1 動力用分電盤の状況

出火原因は、作業場の動力用分電盤に設置されていた低圧進相コンデンサが長年(約52年)の使用により絶縁劣化し、発熱、出火したものです。

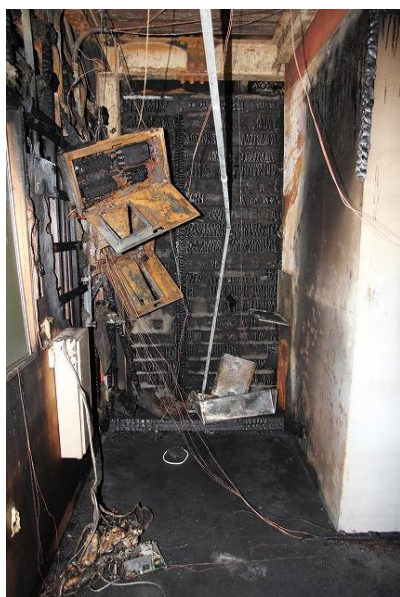
写真3 動力用分電盤の状況

出火原因は、使用していない2階の倉庫部分の動力用分電盤に設置されていた進相コンデンサが長年(約47年)の使用により絶縁劣化し、発熱、出火したものです。

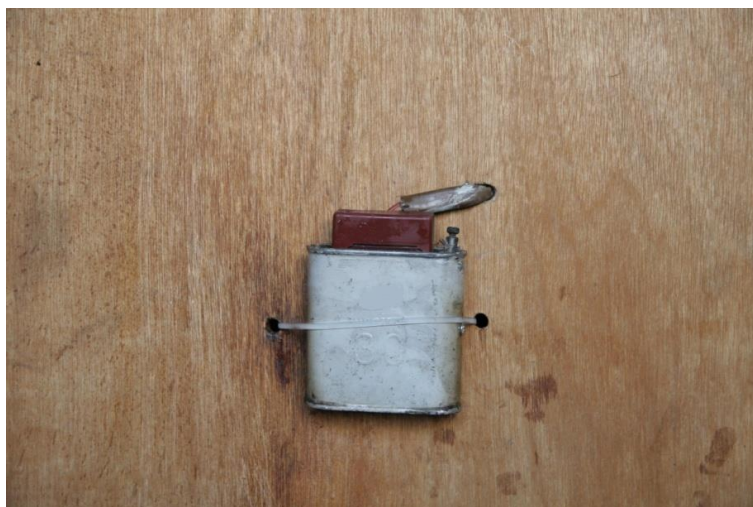
1 出火前の低圧進相コンデンサの状況

35年以上使用した低圧進相コンデンサの内部がショートし、出火に至る状況を実験したものです。
