平成25年5月23日

模型用のリチウムポリマー電池の充電に注意！

～ 今年に入り、充電中の火災が急増しています ～

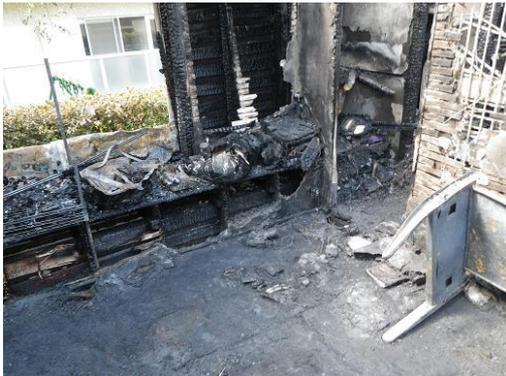
この火災は、住宅2階の居室内でリチウムポリマー電池を充電中、時間の経過とともに過充電になり、電池のリチウムセル内の電極の短絡により出火したと推定されます。

写真 1-1 出火箇所の焼損状況

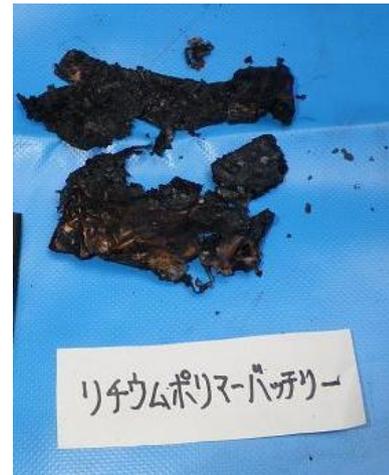
写真 1-2 焼損した電池

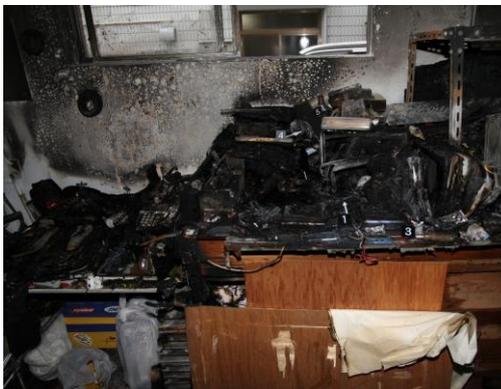
この火災は、作業場併用住宅の1階作業場内で趣味に用いる模型用のリチウムポリマー電池を充電中、充電池本体が変形していたため内部が発熱し、出火したものです。

写真 2-1 出火箇所の焼損状況

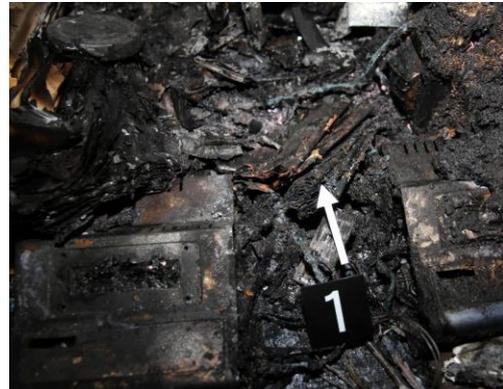
写真 2-2 焼損した電池

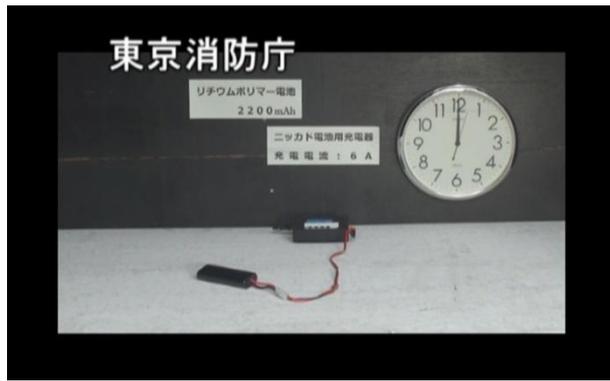
リチウムポリマー充電機に対応していない充電器で充電し、過充電により出火する火災実験

写真1 充電開始時の状況

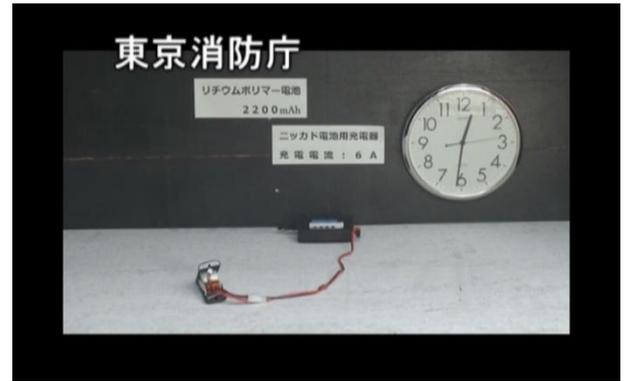
写真2 充電機ケースが破損

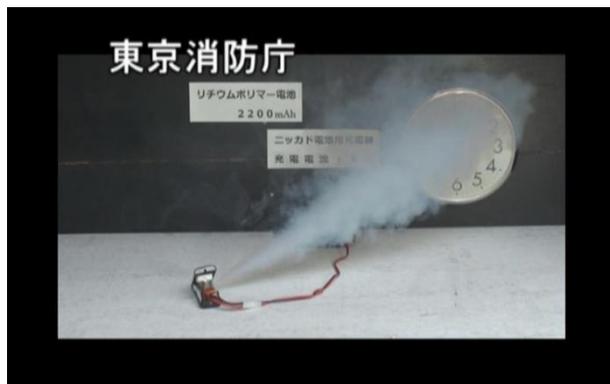
写真3 充電機から白煙噴出

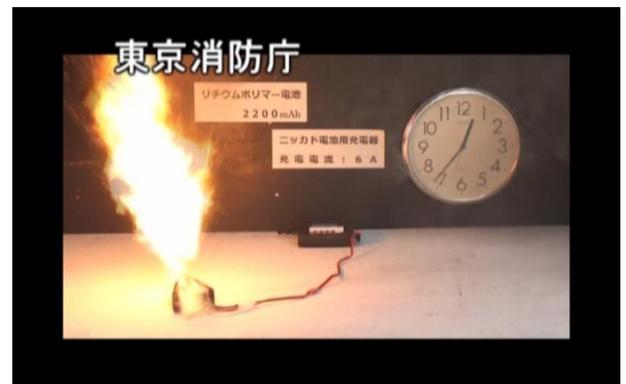
写真4 充電機から炎が激しく噴出
