老朽化消火器の破裂事故

腐食した消火器は破裂する危険があるので交換しましょう！

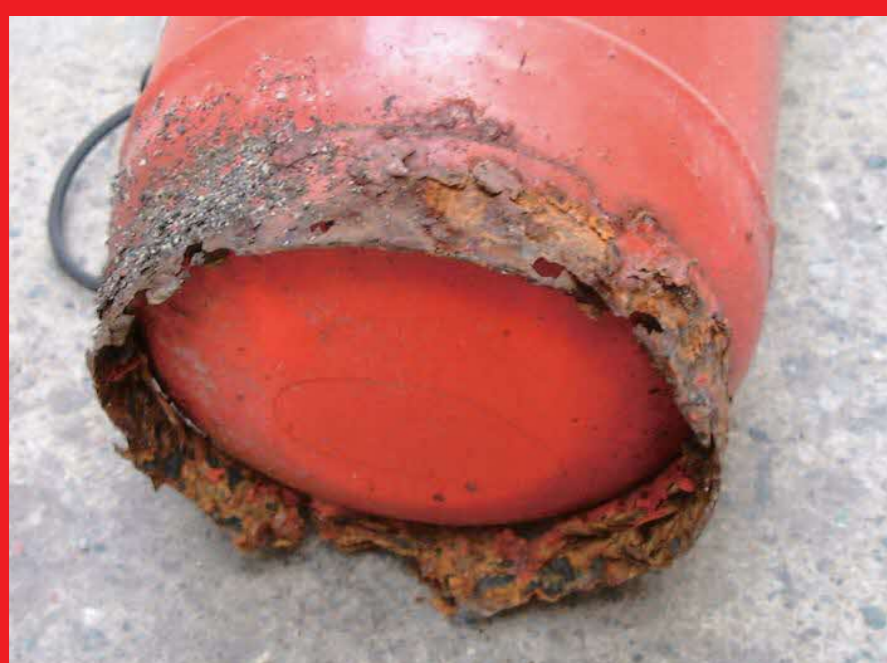
底部の腐食・老朽化

屋外に設置された消火器は、本体下部より腐食が進むことがあります。溶接部とその周辺や層状はく離の腐食などが代表的な下部の腐食です。この他にも、使用に耐えない鋭いキズや、サビを落としても腐食の残るものは危険です。

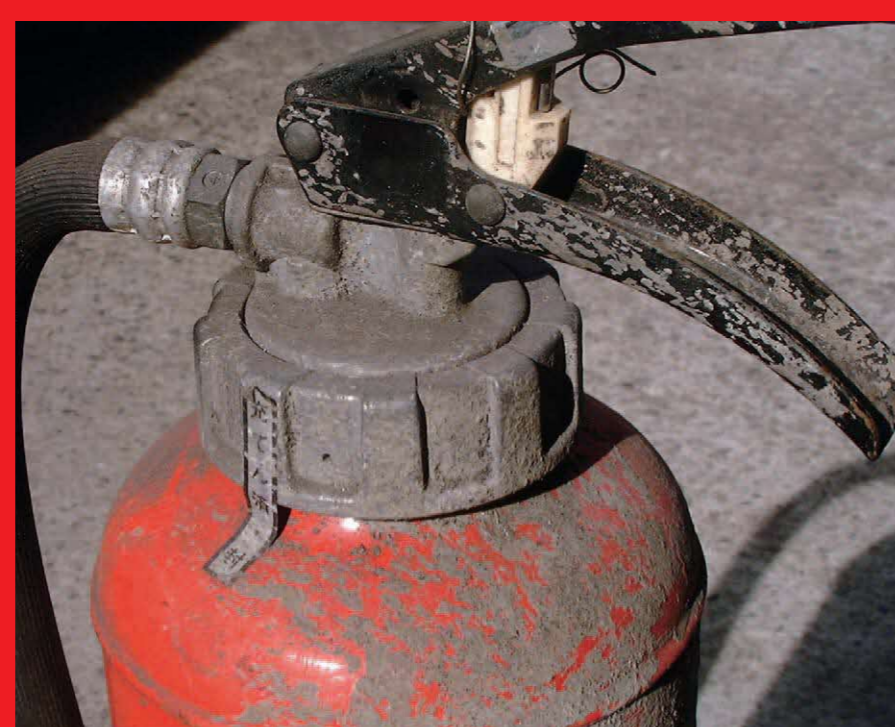
上部の腐食・老朽化

消火器上部のキャップは、老朽化によって割れやキズを生じることがあります。腐食の進行は、キャップのメッキに光沢がなくなり、シワ、スジ、表面にポツポツができてきます。ホース部との接続も腐食により劣化します。このような消火器は危険です。
