大掃除の機会に室内の安全対策を実施しよう

《住宅用火災警報器の点検・本体交換》

《年末の大掃除で家具転対策を見直しましょう》

《トラッキング火災の防止》

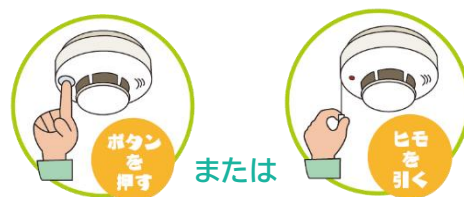
住警器の点検方法

設置した住警器は定期的に点検をしましょう。点検は、本体のボタンを押すか、付属のひもを引いて行います。正常な場合は、正常であることを知らせる音声や警報音が鳴ります。一般的に、点検の際の警報音などは自動で止まります。

点検方法は「ボタンを押す」または「ひもを引く」です

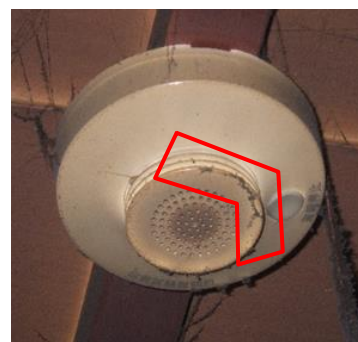
住警器にホコリなどの汚れが付くと火災を感知しにくくなります。汚れは乾いた布で定期的にふき取りましょう。台所に設置してある住警器で油污れがひどいものは、家庭用中性洗剤を浸して十分絞った布で軽くふき取ってください。

ほこりの溜まった住警器

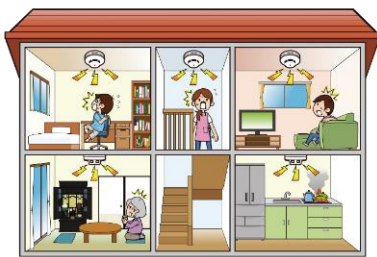
連動型住宅用火災警報器

火元で作動した住警器と連動して、別の部屋の住警器も鳴動します。

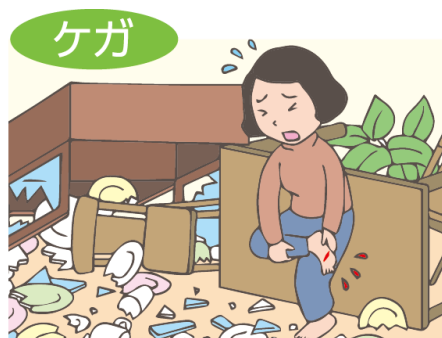
また、近年発生した地震でケガをした要因を調べると、約30%～50%が家具類の転倒・落下・移動によるものでした。(図1)。

図1 近年発生した大きな地震時の家具類の転倒・落下・移動によるけが人の割合
