# 電気製品の「小さなこげ跡」でも ご相談ください！

電気火災が  
増えています！

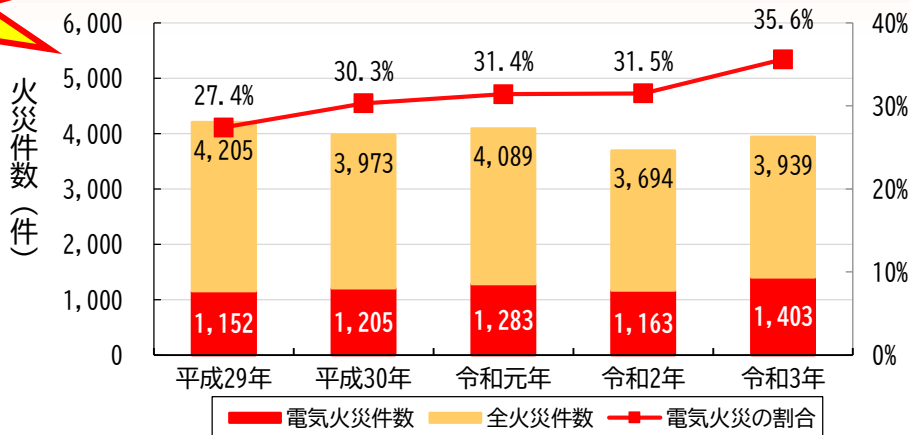
東京消防庁管内の火災件数は減少傾向ですが、電気火災の割合は年々増加しています。平成24年は21.8%で、10年で13.8ポイント増えています。

火災件数の推移（令和3年は速報値）

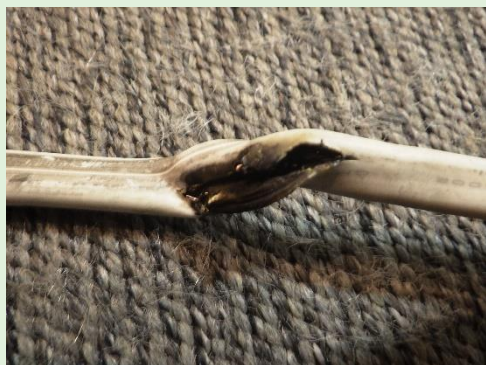
コードのこげ跡

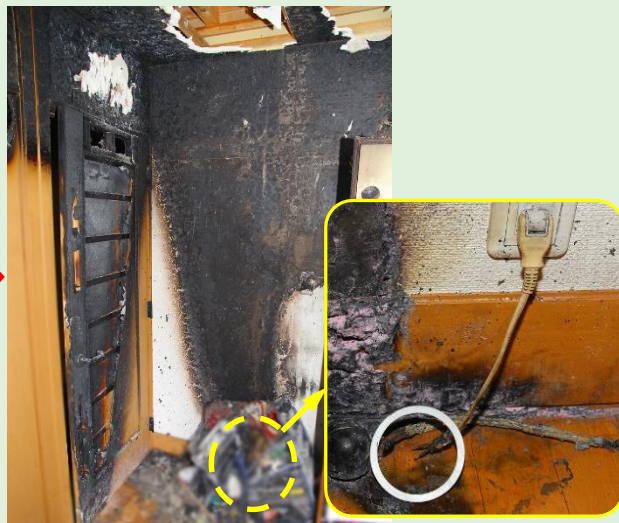
コードから出火した火災
