第3章 急速充電設備の現状調査

第1節 普及状況

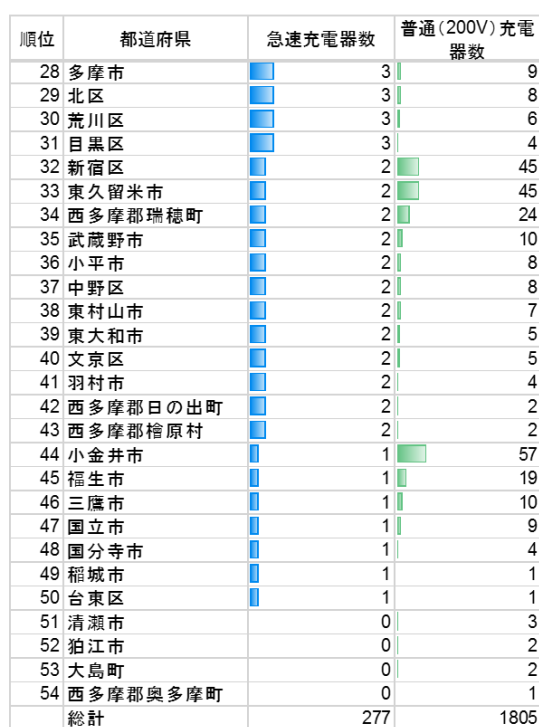
図 3-3 東京都の充電器設置台数

東京都に注目すると、急速充電器設置のトップ 3 地区は ①八王子市 18 台 ②町田市 16 台 ③世田谷区 15 台 である。普通充電器の設置台数分布とは異なった傾向がみられる。普通充電器が港区、豊島区に多いのは六本木ヒルズ、東京ミッドタウン、アーク森ビル、サンシャインパーキング、西武池袋パーキングなど、大規模店舗の駐車場での各レーン設置が一因と考えられる。

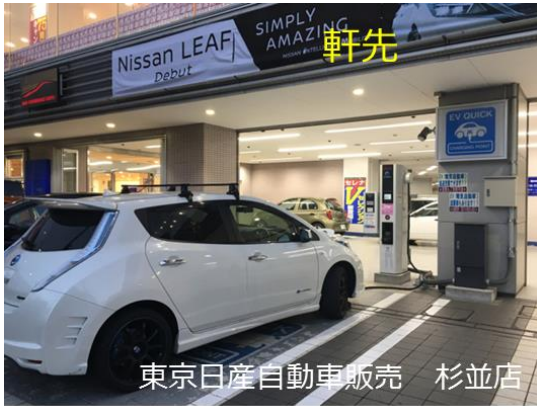
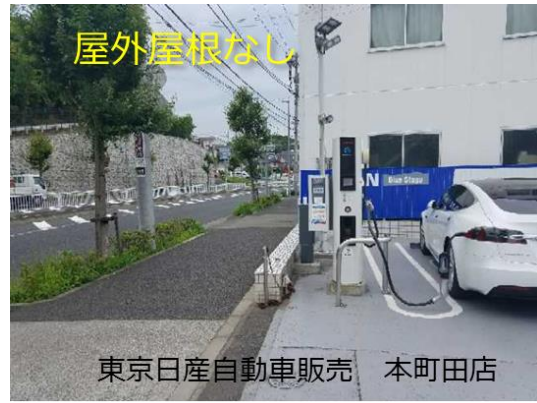
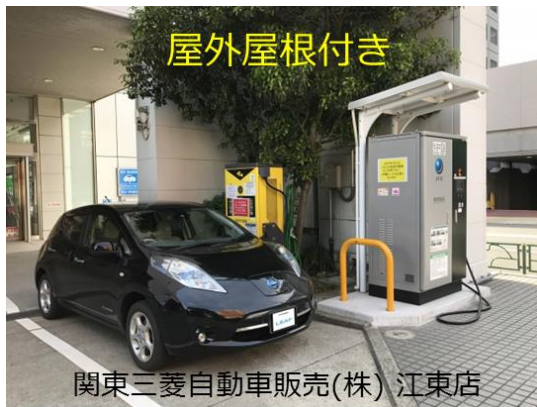
写真 3-1 自動車販売店の設置例

急速充電器設置数の TOP3 の設置場所について、実際の設置状況の例を示す。

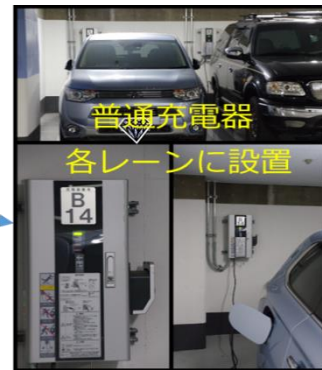
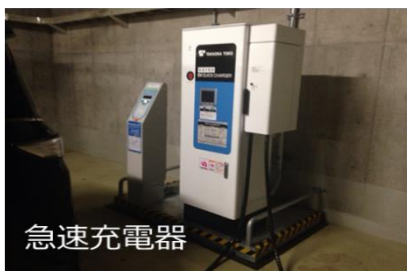
写真 3-2 屋内駐車場での設置例

東京ミッドタウン駐車場
