第6章 全出力 50kW を超える急速充電設備のリスク検証(2) 燃焼実験

第1節 目的

全出力 50kW を超える急速充電設備供試体に対し、最も延焼による影響を与える条件として、側面（吸気側）の高さ 0.9m 以上が火災で覆われる場合を想定した火災実験を実施し、周辺の温度及び熱流束を測定する。また、発生する有毒ガスの種類を測定する。

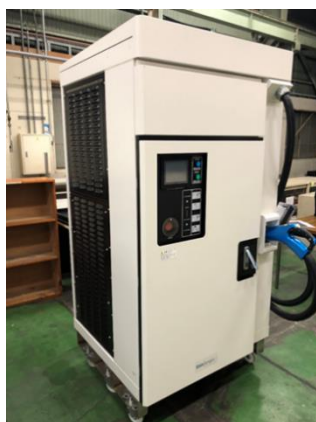
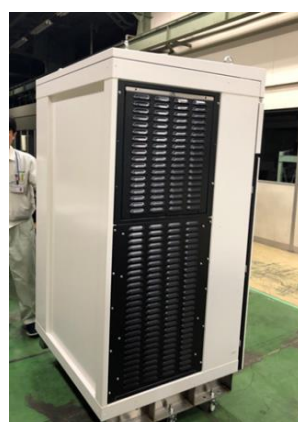
正面

側面（排気側）

図 6-3 外観写真

- ・新電元工業株式会社製急速充電器 出力 150kW 仕様（最大構成時）
- ・供試体サイズ： 幅 0.99×奥行 0.90×高さ 1.84（m）
- ・供試体材料： 筐体部 SUS 2mm、 扉部 SUS 1.5mm、
吸排気部 鋳戸 SUS 1.2mm 鋳戸以外 SUS 1.5mm
- ・供試体全重量： 600kg
- ・内蔵可燃物（電装基板）： 200kg
- ・内部電源変換モジュール無し
- ・フィルター、ファン、漏電遮断器、操作パネル、パネル制御基板、ボタン、接続配線、充電ケーブル（代替品）は、内蔵または付属
- ・条件：
 - ①極力実機に近づけた状態で実験するため、本来搭載しているモジュールと同等の可燃物量を持つ電装品を代替内容物とする改造を実施
 - ②より危険な状態で実験するため、ファンが停止となる温度を越えたあとも、継続してファンを駆動させる

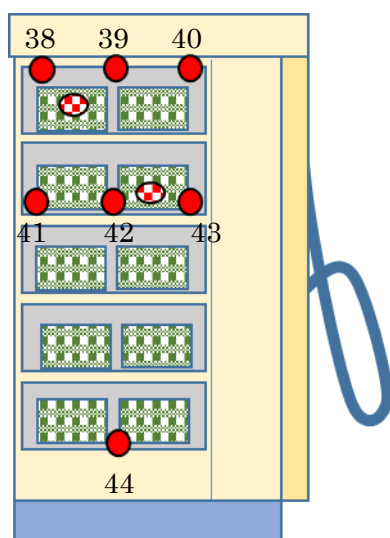
- ① 吸気側側面内部（側板を外した部分） 7か所
- ② 吸気側側面外部（側板） 6か所
- ③ 排気側側面内部（側板を外した部分） 7か所
- ④ 排気側側面外部（側板） 6か所
- ⑤ 供試体内部（上段2段）10か所

①吸気側側面内部

②吸気側外部側板（裏面にはフィルター）

③排気側側面内部

④排気側外部側板（裏面にはフィルター）

図 6-7 供試体側面の熱電対配置

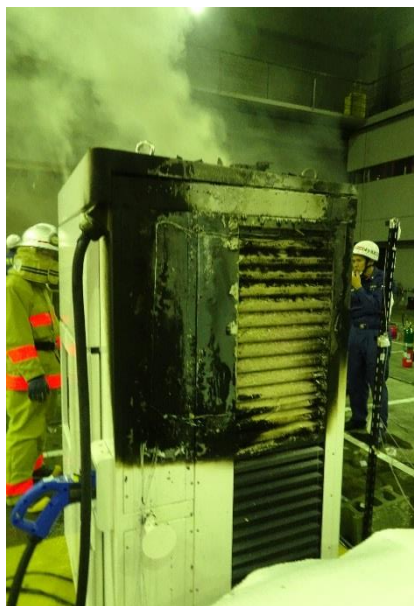
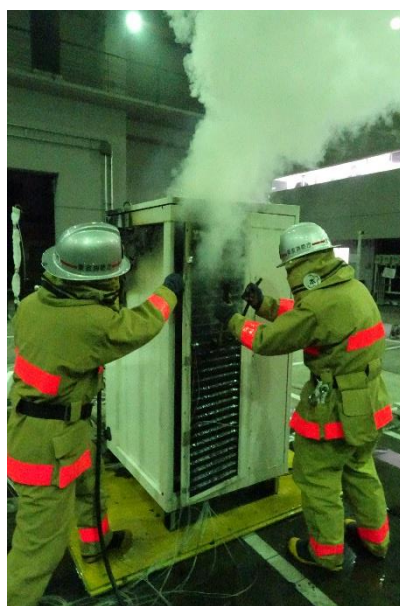
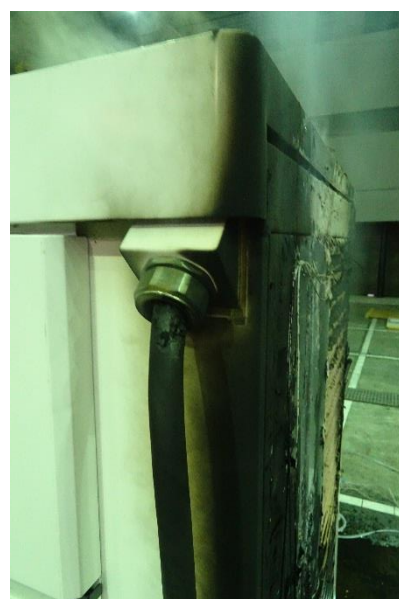
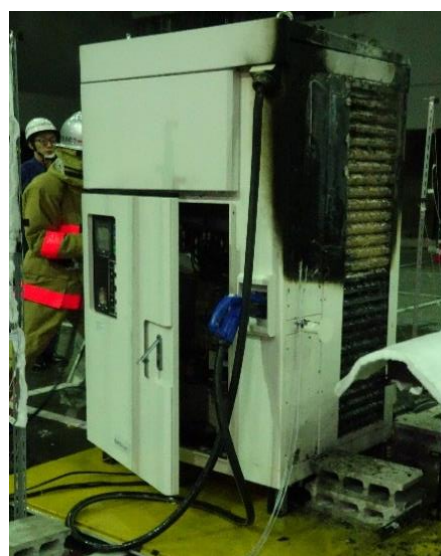
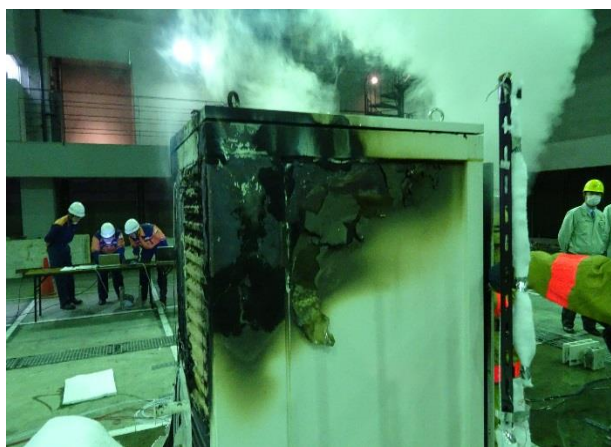
消火後の供試体表面の様子を示す。

a. 吸気側

b. 排気側

c. 充電ケーブル

d. 正面・吸気側面

e. 背面

写真 6-7 消火後の供試体表面

- ・着火後約4分で排気側面上部から煙が出始め、約10分で色の濃い煙が勢いよく噴出し、消火まで出続けた。約15分頃には供試体下部からもわずかに煙が出始めた。しかし排気側からの炎の吹き出しは確認されなかった。爆発的な燃焼は無かった。
- ・炎に曝された筐体表面の塗料の燃焼が確認できたが、熱による筐体そのものの大きな変形、溶解、亀裂は見られなかった。

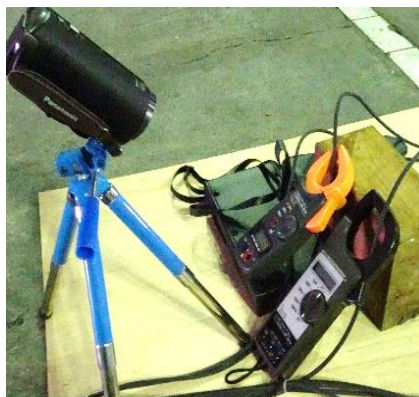
供試体に接続した主電源（三相交流 400V）とファン駆動用電源（単相交流 100V）のケーブルにクランプメーターを設置し、写真のように、電流の変化を動画撮影し、変化を確認した。

写真 6-8 電流測定状況

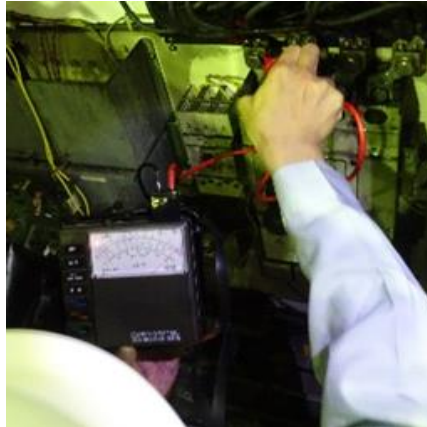
燃焼実験終了後に、主電源回路（400V 回路）の絶縁抵抗値を測定した結果、400V 回路の各相と接地間は0Ωであることを確認した。

測定レンジ 500V

実験前に抵抗値∞を確認済み

写真 6-9 絶縁抵抗測定

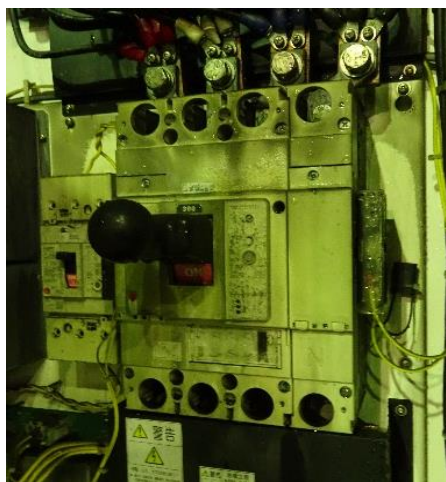
焼損により内部に絶縁破壊箇所が発生し、地絡が起こって写真のように漏電遮断器が作動し、電源が遮断された。すなわち、適切に安全装置が働くことを確認した。

写真 6-10 漏電遮断器(100mA、0.1 秒)の作動状況

- ・可燃内蔵物焼損により内部に絶縁破壊箇所が発生し、地絡が起こって写真のように漏電遮断器が作動し、電源が遮断された。すなわち、適切に安全装置が働くことを確認した。

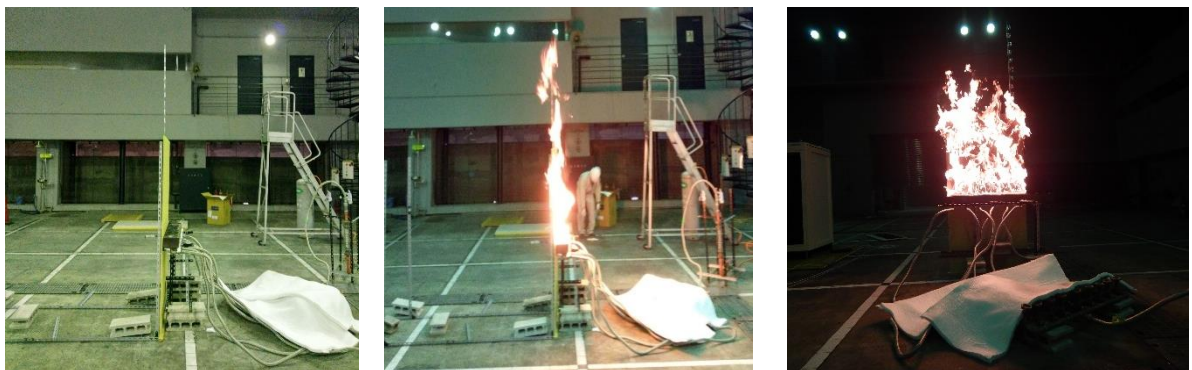
本実験を実施するにあたり、排煙機による空気の揺らぎによって温度や熱流束の測定に影響を与えないか、まずバーナーの炎の立ち上がり状況を確認した。炎は垂直に立ち上がっており、空気の揺らぎの影響は排除できていることを確認できた。

写真 6-11 炎の立ち上がり確認

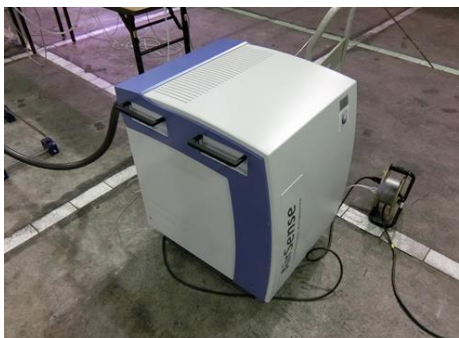
分子をイオン化し、四重極で分離し、分子の質量を知ることができる。この装置は低エネルギーレベルのプライマリイオンを用いたイオン化法のため、イオン化した分子のフラグメンテーションが見られにくく、イオンの親ピークのみが見られるという特徴がある。

今回の測定では、クリプトン Kr (14.00 eV) および水銀 Hg (10.44 eV) をプライマリイオンとして用いた。

写真 6-18 ソフトイオン化質量分析計

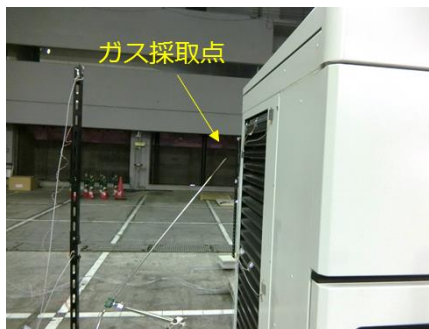
ガス採取場所は、排気側の側面上部 (地上高約 1.6m) 錠戸のスリットから約 0.1m の距離の地点から採取する。

写真 6-21 ガス採取点

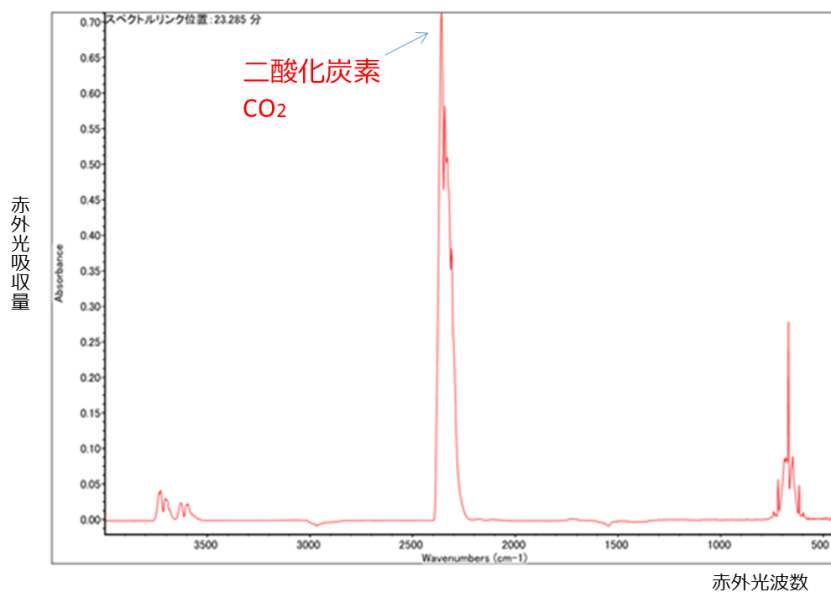
グラフ 6-14 はバーナー消火約 3 分後の測定結果であるが、発生しているのはほぼ二酸化炭素となっている。

グラフ 6-14 FTIR 分光光度計分析 (消火約 3 分後)
