## 第5章 純水素形燃料電池発電設備の検証

建築物の近傍に設置された純水素燃料電池が、当該建築物の開口部からの火災によって生じた火炎に対し、着火・燃焼し、他の建築物等への延焼媒体とならないことを確認する。

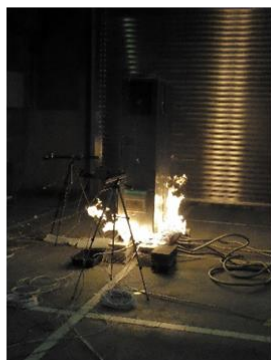
②発電量低下 (0:27)

・変形、溶融、亀裂  
その他の損傷は見られなかった。

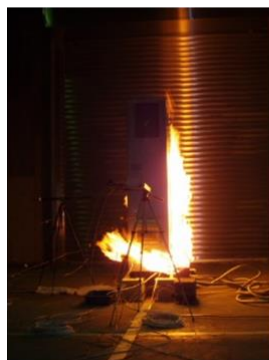
③エラー発報、発電量  
ゼロ (0:54)

・変形、溶融、亀裂  
その他の損傷は見られなかった。

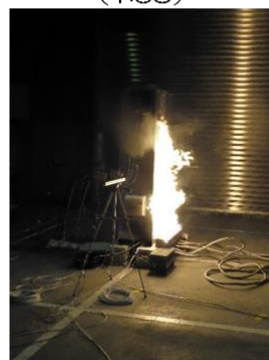
④温度センサー作動、  
燃料弁自動閉止  
(1:38)

・右側面の排ガス換  
気口から、白煙の噴  
出が確認できた。

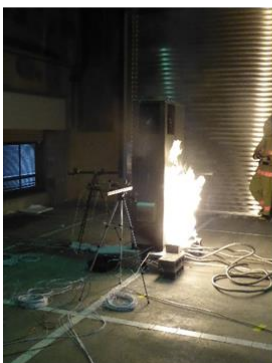
⑤5分経過 (5:00)

・右側面換気給気口  
の樹脂部分に変形し  
始めた。

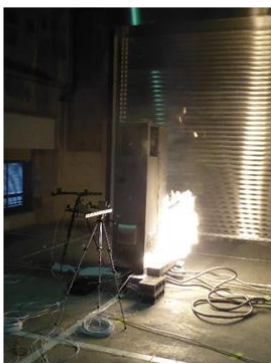
⑥10分経過 (10:00)

・ラジエータ換気口  
から白煙の噴出が確  
認できた。

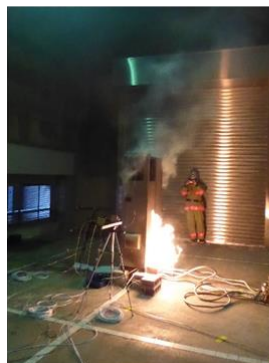
⑦15分経過 (15:00)

・すべての換気口、  
管体の継ぎ目から白  
煙の噴出が見られる。

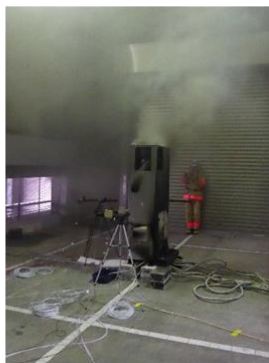
⑧実験終了 (20:00)

・盤の変形及び火炎  
に直接曝された部分  
の損傷が見られた。  
・内部で延焼が継続  
していた。  
・内部からの火炎の  
噴出は見られなか  
った。

図 5.3-1 目視観測結果 (時系列)

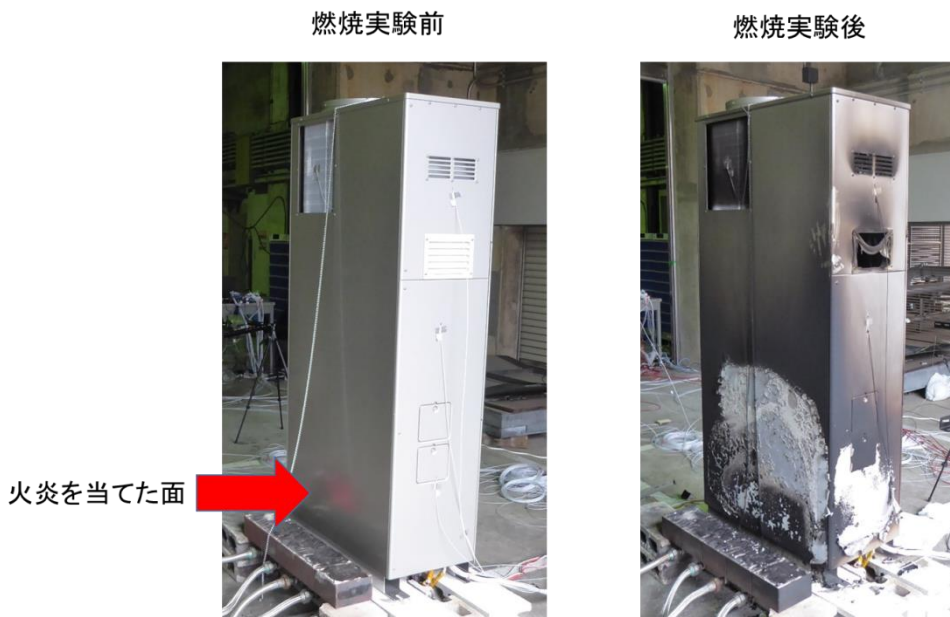
図 5.3-2 目視観測（実験前後の外観）

- (1) 目視観測結果を図 5.3-1 に示す。
- (2) 燃焼実験前後の外観を図 5.3-2 に示す。
- (3) 火炎に曝されても筐体は若干の歪み、塗装の剥離等が見られるのみで、大きな変形、熔融、亀裂等は見られなかった。内部の空気系、水系、電気系の樹脂類は熔融し焼損していた。
- (4) 純水素燃料電池スタックは周囲の樹脂類は熔融し黒くすすけていたが、スタック自体は原型を留めていた。
