## 在宅酸素療法による酸素吸入器使用中の火災にご注意を！

～ 使用中の喫煙行為は大変危険です!! ～

## 【別紙資料】

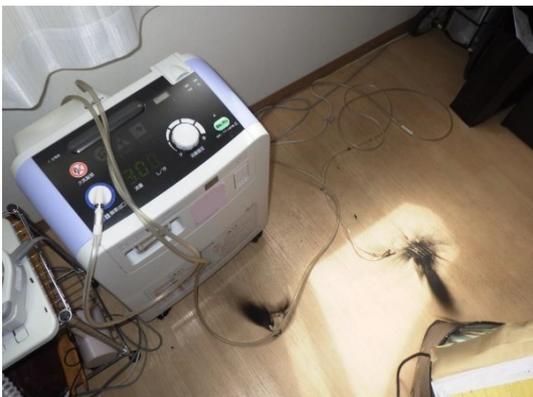
この火災は、複合用途の2階有料老人ホームの居室から出火したものです。

出火原因は、入居者（高齢者）が、酸素吸入器を使用したまま、たばこを吸うためライターを点けたところ、ライターの火が鼻カニューレに着火し出火したものです。

写真1 居室の焼損状況

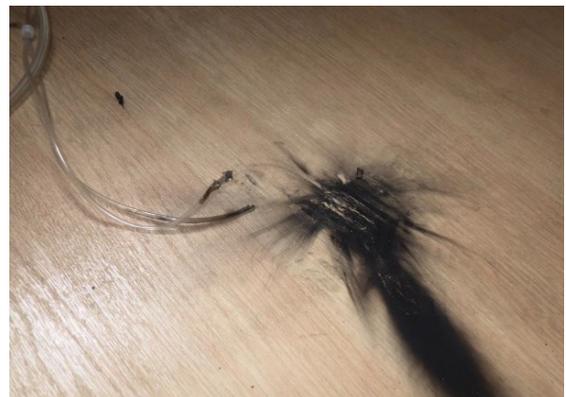
写真2 鼻カニューレ焼損状況
