# 火 災 事 例

## 目 次

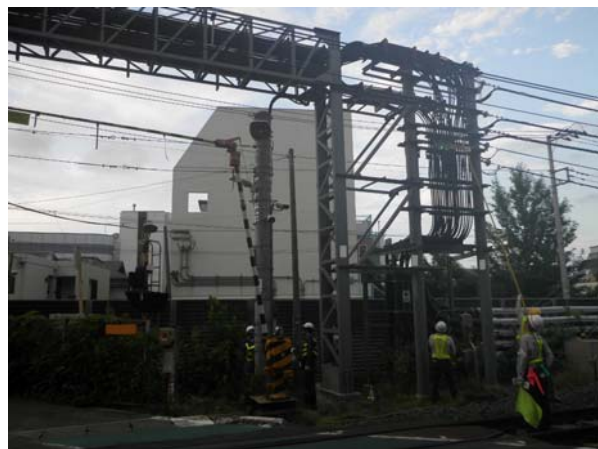
写真 2-1-4 周囲の状況

通行人から鉄道会社に「踏切横のパイプから発煙がある」との通報を受け鉄道会社職員（30歳代男性）が駆け付けたところ、C Vケーブル（架線ポリエチレン絶縁ビニルシースケーブル）の被覆が溶けており、ケーブルの上やその下の地上部分に燃えた跡のある軍手やペットボトルが散乱しているのを発見しました。

この火災以降、同様の火災が8月から9月にかけて計7件発生しました。一連の火災の発生を受け、鉄道会社ではケーブルに耐火シートを巻いてステンレスバンドで固定するなどの対策を実施しました。

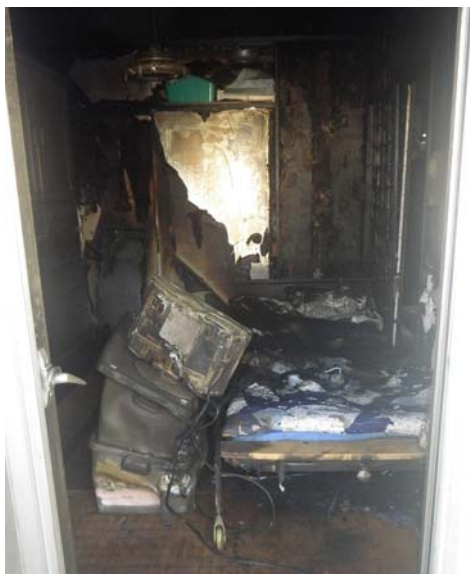
写真 2-2-1 出火室の状況

出火原因は、火元者（70 歳代男性）がベッド上で寝ながらたばこを吸った際、たばこの火種が敷布団に落下したことに気付かず寝てしまい、無炎燃焼を継続し、時間の経過により出火したものです。

この火災のように、火種が落下したことに気付かず就寝したり、外出すると、その後に火災となることが考えられます。たばこの火種は可燃物等に接触しても、すぐには火災とならず長時間無炎燃焼を継続する場合があります。その際に発生する煙や一酸化炭素により、身体が自由が奪われ避難や初期消火ができなくなる恐れがあります。たばこを捨てる際は、水に浸すなど確実に消火されたことを確認して処分することが大切です。

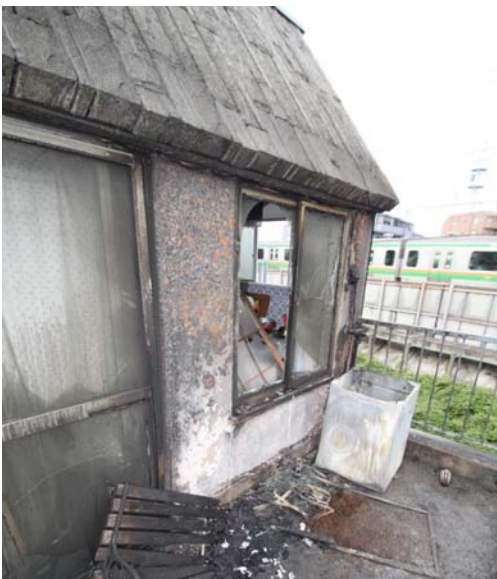
**写真 2-2-3 ベランダの状況**

出火原因は、火元者（40 歳代女性）が、外出前にベランダでたばこを吸った後、火種が残った吸殻をベランダの樹脂製ごみ箱に捨てたため、無炎燃焼を継続した結果、ごみ箱内のごみくず等の可燃物に着火し出火したものです。

また、たばこを捨てる際は、ダンボール箱や樹脂製の容器に捨てるのはやめましょう。ティッシュペーパーや紙くずなど、ごみ箱内の可燃物に着火する危険性があります。たばこを捨てる際は、水などで確実にたばこの火を消し、金属製やガラス製の容器に捨てましょう。

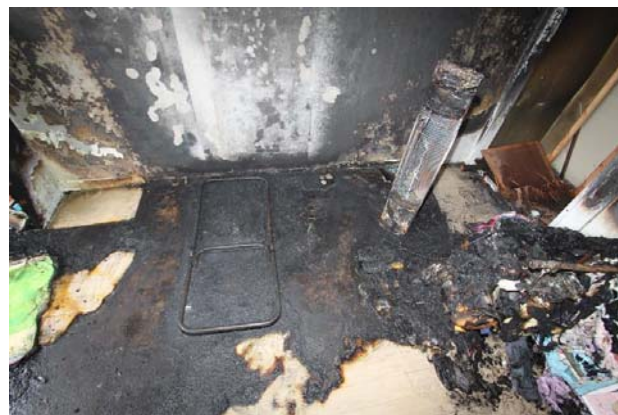
写真 2-3-2 ハロゲンヒータの状況（復元）

出火原因は、子供がハロゲンヒータの保護ガードの隙間から紙切れを入れて遊んでいるうちに燃え上がり、付近の雑誌などに燃え移って延焼拡大したものです。

子供の火遊びによる火災を防ぐため、マッチやライターだけでなく、電気ストーブ等の身近な暖房機器の危険性を教えるなど、日頃から子供に火災の恐ろしさや火の取扱いについて教育することが大切です。

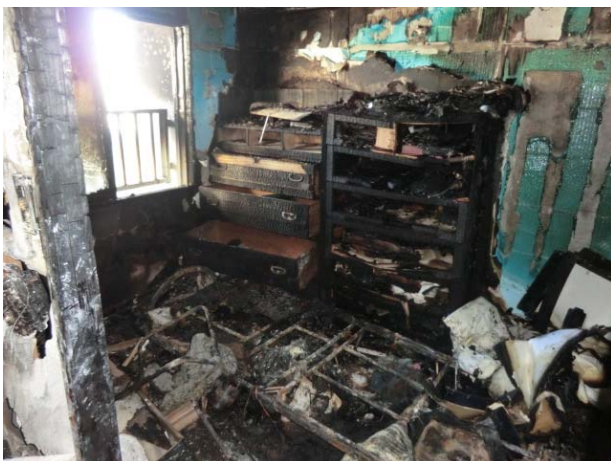
写真 2-4-1 出火した居室の状況

出火原因は、火元者（60歳代男性）が居室内でオイルライターにオイルを充填した後に、ライターを点火したことでこぼれたオイルに引火しました。火元者はライターの周囲が炎に包まれたため驚いてライターを落下させ、床に敷いていたじゅうたんに着火し出火したものです。

可能な限り充填作業は屋外で行いましょう。室内で行う場合は換気の良い場所で行うなどし、オイル漏れや付着がないか注意し、点火するようにしましょう。

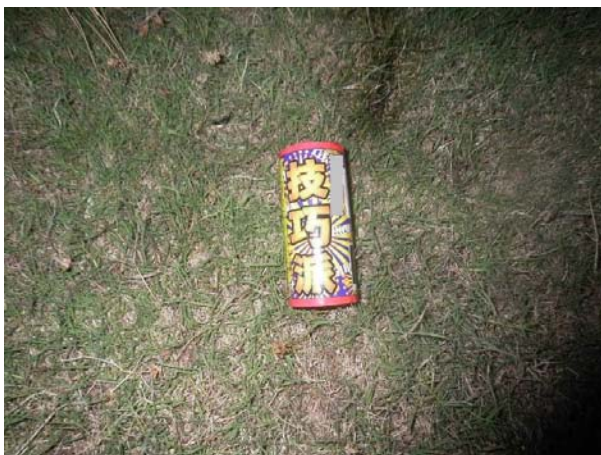
写真 2-5-3 倒れた打ち上げ花火の状況

この火災は河川敷にて男女 2 人（40 歳代男性、30 歳代女性）が花火を打ち上げるなどして遊んでいたところ、点火した直後に打ち上げ花火が風にあおられて倒れ、倒れた状態で花火が発射されて河川敷の枯草等に着火したものです。

この火災は、打ち上げ花火を固定せずに芝生上で使用していたため風にあおられ転倒したことにより発生したものです。

打ち上げ花火が樹木や枯草などの可燃物に着火すれば延焼拡大することもあり、更に人に当たるなどすると大けがをする可能性もあります。打ち上げ花火に点火する際は、周囲に可燃物のない場所に倒れないように固定して、着火後は速やかに離れましょう。また、花火を行う際には、消火用の水バケツなどを用意することが必要です。

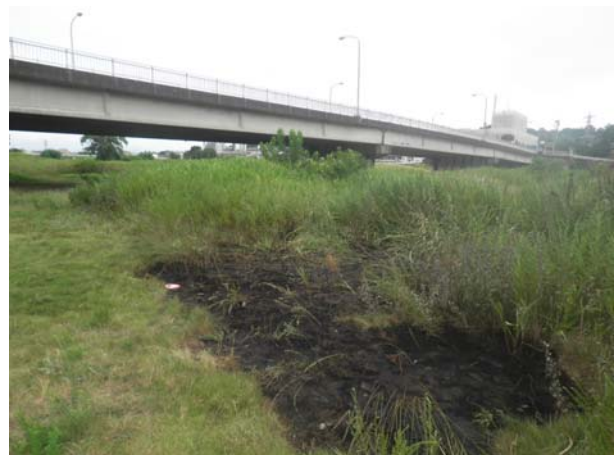
写真 2-5-4 焼損した枯草の状況

発射された打ち上げ花火は約 8 m 離れた場所の枯草に着火し、燃え広がりました。男女は燃え始めた枯草を踏みつけて消そうとしましたが消せず、持参したバケツで川の水を汲んで消火をし始めたところ、周囲から人が集まり協力し合って約 10 杯の水をかけて消火しました。

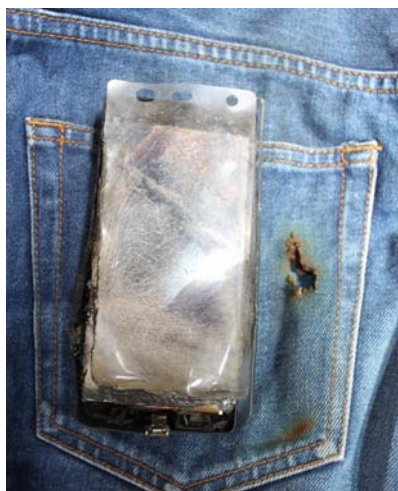
出火原因は、事務所の勤務者（40歳代男性）が屋内階段を下りている際、足を滑らせてしりもちをついたため、ズボンの後ろポケットに入れていたスマートフォンのバッテリーパックが破損し、電池内の正極と負極間で短絡を起こし、衣類に着火し出火したものです。

写真 2-6-1 焼損した衣類とスマートフォン

普段から持ち歩いているスマートフォンやモバイルバッテリーなどの身近な機器が、思わぬことにより火災になることを知っておく必要があります。

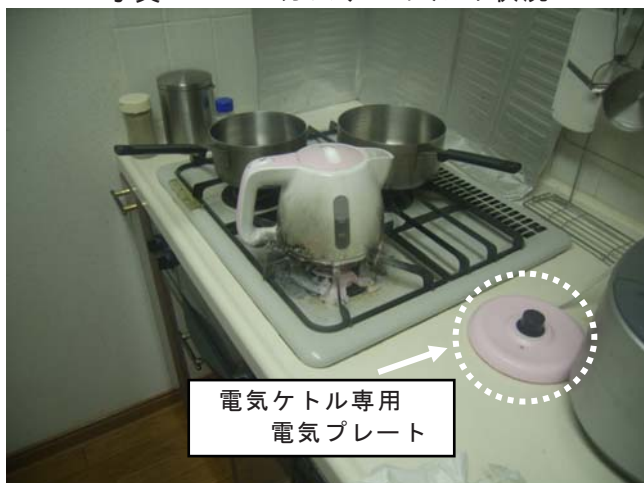
**写真 2-7-3 ガステーブルの状況**

出火原因は、火元者（30 歳代女性）が、電気ケトルをガステーブルのこんろ上に置いて点火したため、こんろの炎が電気ケトルの樹脂に着火し出火したものです。

調理時には、調理に集中するよう心掛けましょう。

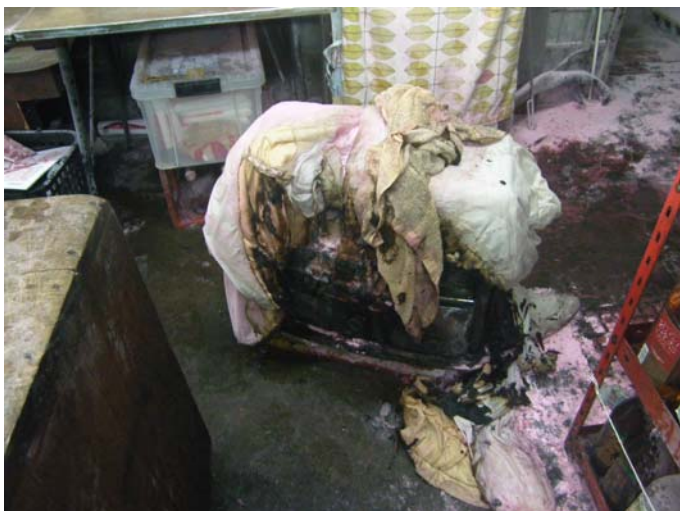
写真 2-8-3 石油ストーブの状況

出火原因は、火元者（80歳代男性）が、石油ストーブの火を消さないままカートリッジタンクを抜き取り、給油後、タンクを取り付けようとキャップを下向きにした際にキャップのロックが外れて、ストーブに灯油がかかって出火したものです。カートリッジのキャップのロックは完全に閉めていない状態でした。

石油ストーブの燃料をカートリッジに補充する際は、石油ストーブを消してから補充するようにしましょう。

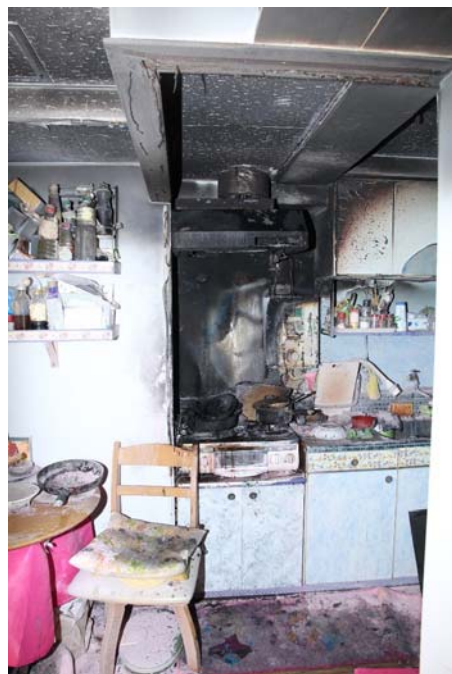
写真 3-1-1 台所の焼損状況

出火原因は、火元者（50 歳代男性）が昼食の準備をするため、天ぷら鍋に天ぷら油を入れガステーブルで加熱中にその場を離れ、隣室で休憩していたため、時間の経過とともに天ぷら油が過熱し出火したものです。

この火災は、調理油過熱防止装置のついていない側のこんろで天ぷら油を加熱していました。天ぷら油は弱火にしているにもかかわらず過熱されて出火します。

購入時に調理機器の安全装置の有無を把握し、揚げ物を調理する際は、努めて調理油過熱防止装置がついているこんろを使用し、調理中は火気から目を離さないことが大切です。

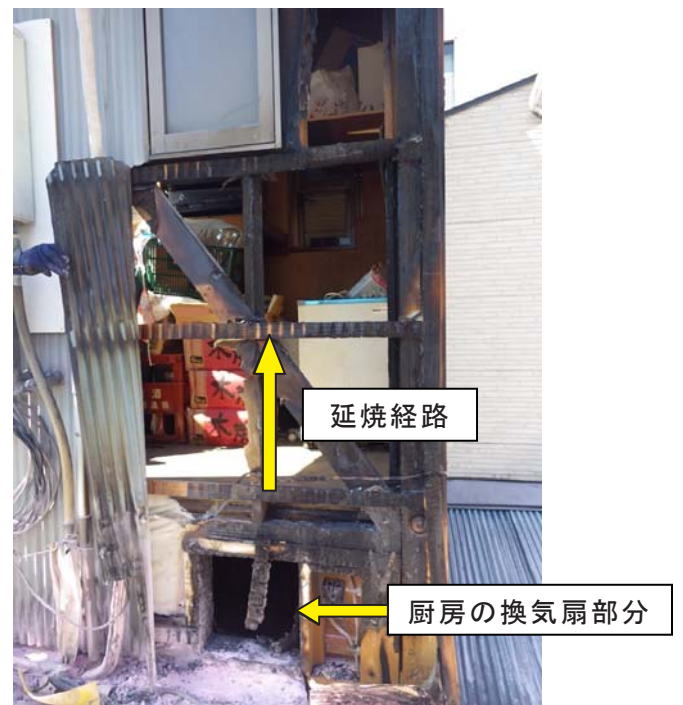
写真 3-1-4 延焼状況

出火原因は、飲食店の従業員(30 歳代女性)が、廃棄予定の天ぷら油を処理するため、天ぷら鍋で天ぷら油を加熱し油凝固剤を投入後、ガステーブルの火をかけたまま屋外で仕事をしていたため、時間の経過とともに天ぷら油が過熱され出火したものです。

火元から離れる場合は、必ず火を消したことを確認することが大切です。

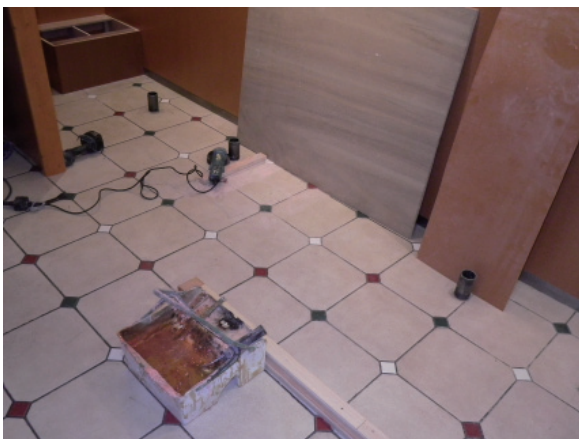
写真 3-2-3 出火時の位置状況を再現

この火災現場で使用していた接着剤は、危険物第四類第一石油類に該当するもので、揮発性が高く引火しやすい液体です。可燃性蒸気は、空気よりも重いため低いところを伝って広範囲に滞留します。引火すると大変危険ですので、使用に際しては換気を十分に行い、火源となるものを近くに置かない、可燃性蒸気の滞留や引火を招く静電気の発生を防止するなどの細心の注意が必要です。

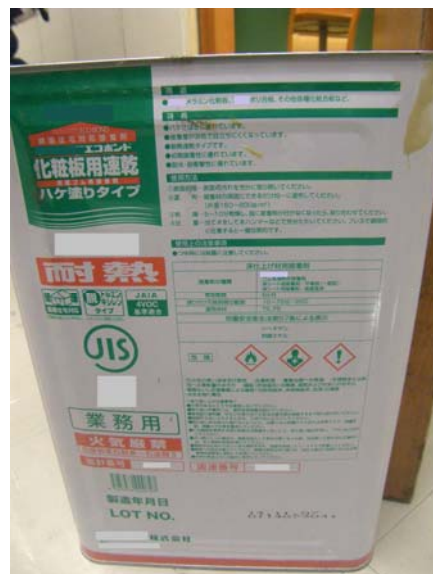
写真 3-2-4 作業に使用していた接着剤

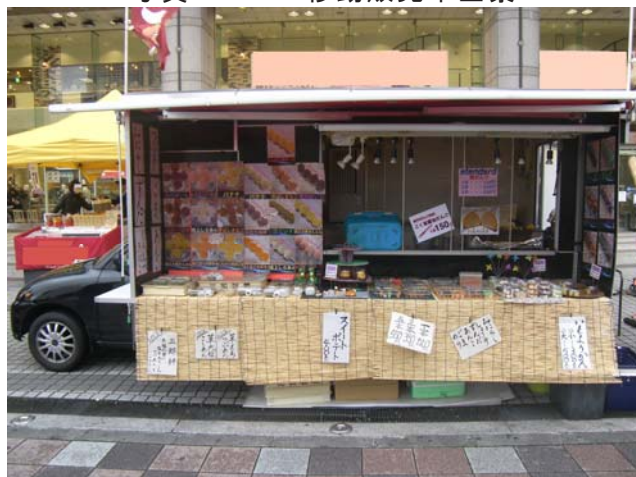
写真 3-3-1 移動販売車全景

出火原因は、販売員（40歳代男性）が移動販売車内で使用するトーチバーナ用カセットガスボンベを、キャップを付けない状態で合成樹脂製コンテナに無造作に収納し、アルミホイルなどの台所用品を載せていたため、カセットボンベの自重及び業務用アルミホイル（30cm×50cm×2本）等の重さが加わり、カセットガスボンベからガスが漏れ、さらに、販売車内でガスロースタを使用していたため、ガスロースタの炎がガスに引火し出火したものです。

移動販売車は、限られた空間に調理機器等が配置されています。アルミホイルや菜箸などの台所用品を収納する際には、火気使用器具と分別するなど、整理整頓することが火災予防の第一歩です。

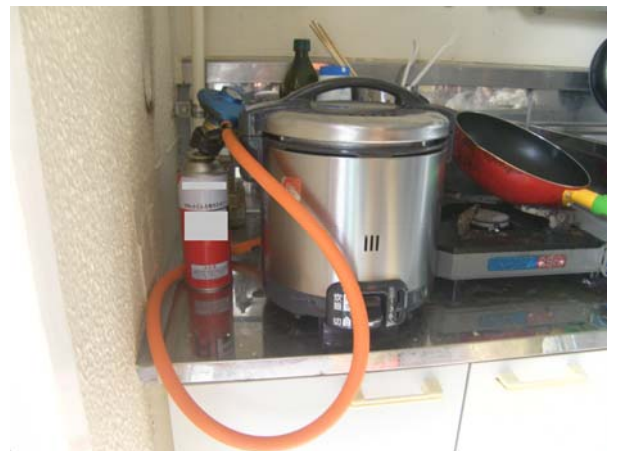
写真 3-3-3 ガス炊飯器とボンベの状況

出火原因は、火元者（30歳代女性）が、ガス炊飯器に圧力調整器とアダプターを使用してカセットガスボンベを取付ける際、圧力調整器のアダプターが何らかの原因で変形したままカセットガスボンベを接続したためガスが漏れ、ガス炊飯器の点火火花がガスに引火し出火したものです。

ガス炊飯器にカセットガスボンベを使用して炊飯するという商品やアダプターは、アウトドアでの使用や防災用に販売されています。この火災では、火元者が臭気と音を確認しているにもかかわらずスイッチを押下してしまったことが火災に繋がっています。取扱説明書をよく読み、正しく使用することが大切です。

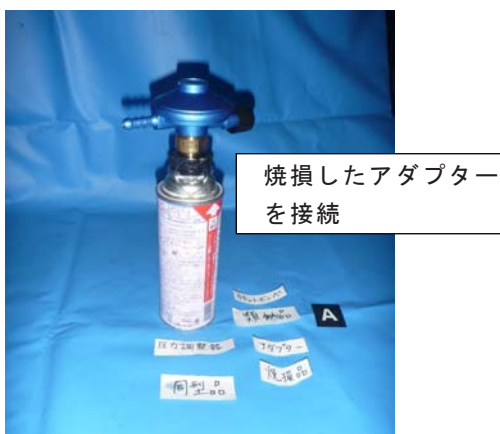
写真 3-3-4 ボンベと圧力調整器の接続状況

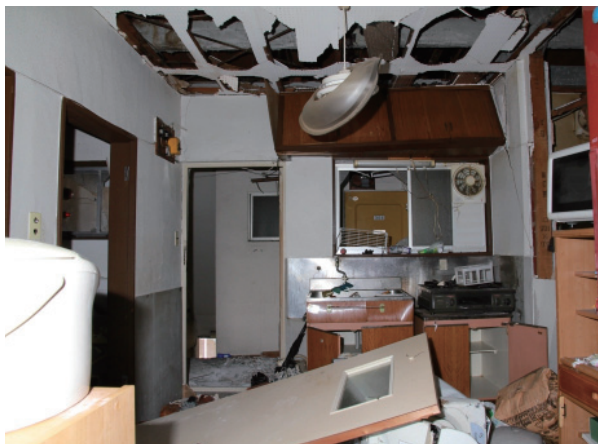
写真 3-4-1 出火室の破損状況

出火原因は、建物内に漏えいした可燃性ガスにより爆発したものです。

なお、3階住戸のガス配管とガス栓の接続部でガス漏れが確認されましたが、ガス漏れの要因については不明です。

この爆発火災は、中高層の建物が立ち並ぶ住宅街で発生し、2階の共用廊下、3階の全居室、共用廊下の計 202 m<sup>2</sup>が爆発により破損しました。

一般住宅などで使用している都市ガスやプロパンガスの配管は、壁内に敷設されており、劣化の状況が分かりにくく、臭いで漏えいしていることに気付くことがあります。外壁や屋根の点検と同様に、ガス配管の気密試験などの点検を定期的にも実施することも重要です。

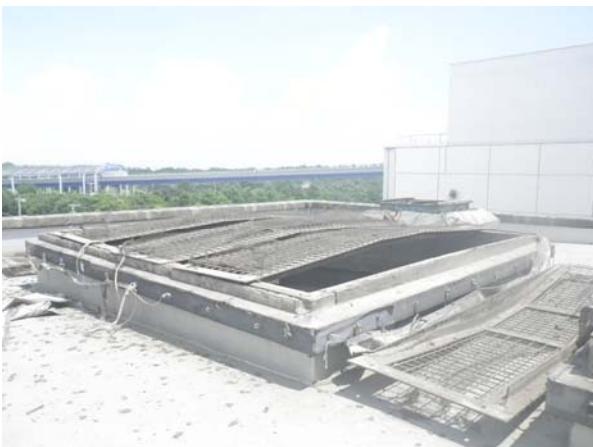
**写真 3-4-3 破損した屋根の状況**

出火原因は、破砕機に投入された産業廃棄物内に引火性物質が混入していたため、破砕機内のシュレッダーで破砕された衝撃火花が引火性物質に引火し、爆発したものです。

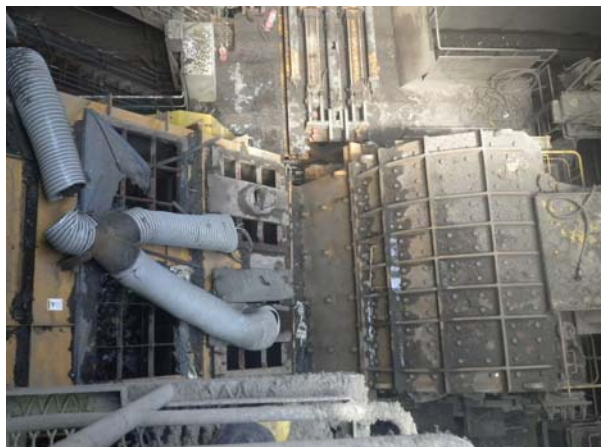
**写真 3-4-4 破砕機の状況**

従業員 A（40 歳代男性）が処理場内で勤務していると爆発音がしたため、中央監視室へ行きモニターを確認すると、破砕機の中に炎が見えました。直接確認するため、部下と破砕機室へ行くと、ドアが爆発により変形していて開かなかったため、フォークリフトを使ってこじ開け、中に入って破砕機を確認すると、ベルトコンベアの上辺りでごみが燃えているのを発見しました。

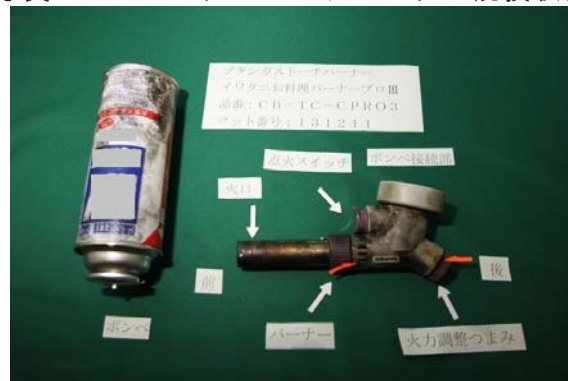
出火原因は、飲食店従業員（30歳代男性）が厨房で生ハムに焼き目をつけるためボタンガストーチバーナを使用したところ、ボンベ接続部のビスの締付不足により、ガスが漏気して調理中の炎が引火して出火したものです。

本事例のボタンガストーチバーナは、岩谷産業株式会社が製造した品番 C B - T C - C P R O 3 で、ボンベとボタンガストーチバーナ本体を接続する部位で、本体側にあるボンベ接続部の締付が不十分であるため、ボンベを接続した際にガス漏れが発生する旨の社告が平成 26 年 12 月 11 日に発表されています。

写真 3-5-2 ボタントーチバーナの焼損状況

このような社告品からの火災を未然に防ぐためにも、使用している製品等が社告品等に該当していないか、日頃から新聞やホームページなどでチェックすることが必要です。

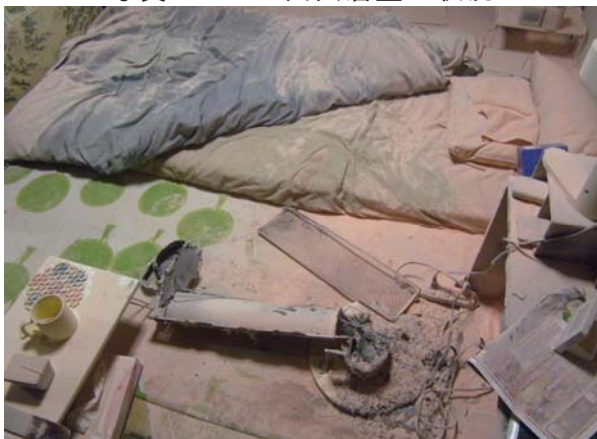
写真 3-5-3 出火居室の状況

この火災で焼損したカーボンヒータは、燦坤日本電器株式会社が製造した型式 UHC-3T で、機器内部のセラミックダイオードが熱により破壊され発熱し、固定剤のエキポシ樹脂に着火したものと考えられ、平成 23 年 2 月 10 日に火災に至る可能性があるとして自主回収が発表されています。

新聞やホームページなどでリコール内容を周知していますので、このような火災を未然に防ぐためにも、使用している家電製品等が社告・リコール該当品の場合は、直ちに使用を中止し、販売店もしくは製造会社に連絡して回収等を依頼する必要があります。

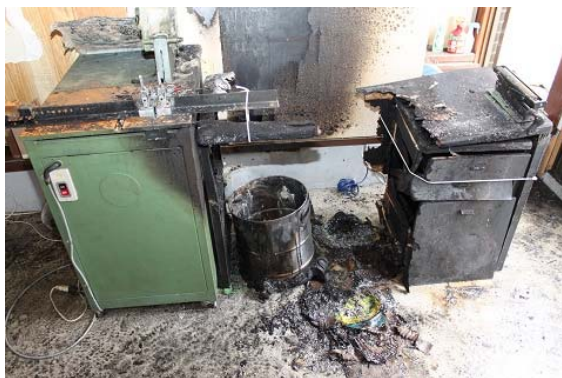
写真 4-1 出火箇所の復元状況

出火原因は、作業場 1 階に置かれていた集塵機の電源コードが、器具本体と内壁の間に押し込まれたり、踏みつけなどにより損傷し、短絡し出火したものです。

電気機器に接続されている電源コードは挟みこみや踏みつけのないように取り扱いたしましょう。また、機器によってはコンセント等に接続したまま使用していることが多くあります。環境によっては汚れが付着したり、損傷したりするため、定期的に電源プラグを抜いて差し刃の清掃やコードの傷等の点検を行うようにしてください。

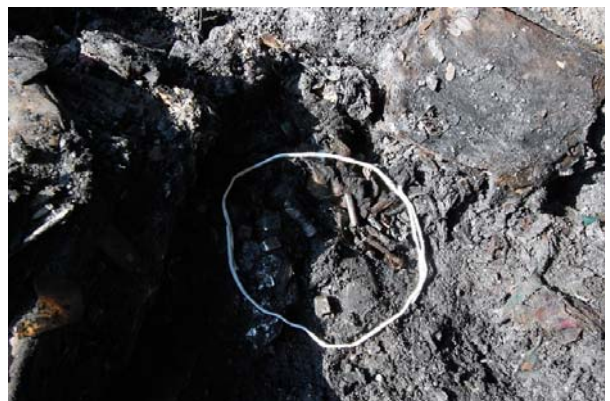
たばこの火種は落下してもすぐには出火せず、炎をあげず無炎燃焼した後に出火します。室内で歩きたばこ等した際に火種が落下したことに気づかず、そのまま就寝したり、外出するなどすると非常に危険です。更に空缶やガラス製の器などを灰皿の代用として使用することも危険です。特に吸殻が多く溜まっていたりするとたばこが完全に消しきれず、熱により変形したり破損したりして吸殻がこぼれ落ち、延焼拡大する危険性があります。

写真 4-4 吸殻の状況

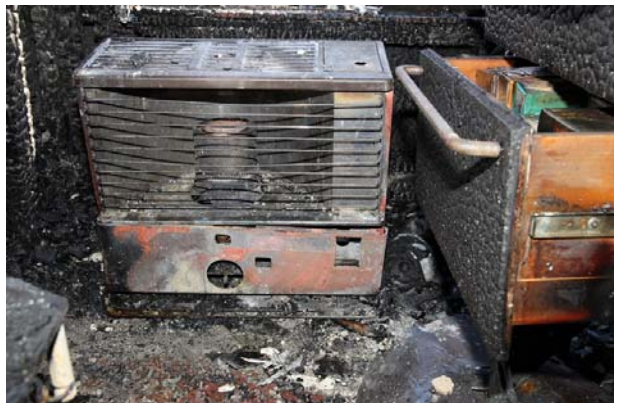
**写真 5-1-4 石油ストーブの焼損状況**

普段一緒に生活を送っていない高齢者の方がご家族にいる場合は、可能な範囲で連絡を取り合うなどコミュニケーションを計り、高齢者でも使用しやすい暖房器具に変更するなど生活環境に注意を払う配慮も大切です。

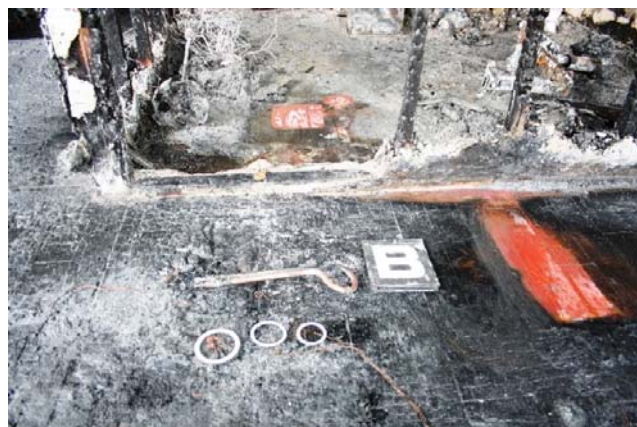
写真 5-2-2 投込湯沸器の状況

工事現場では、用途によって電気やガスなどを使用する機器や危険物を使用することもあります。休憩時や作業終了時は、機器の使用状況を必ず確認することが重要です。

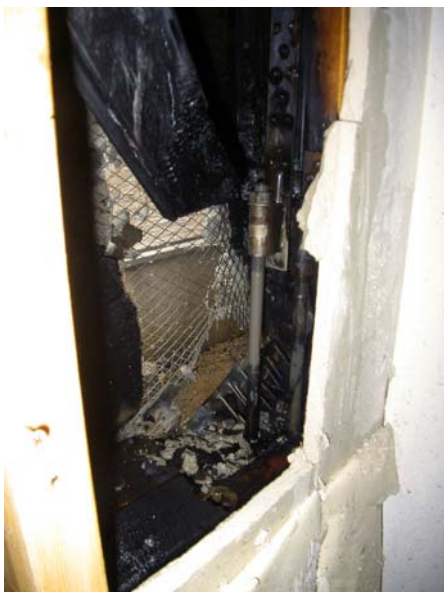
写真 5-2-3 出火箇所の焼損状況

出火原因は、工事作業員が1階部分の車庫上の梁に水切り板を打ち付ける際に壁体内の一次側引込線（引込口～積算電力計）に誤って釘を打ち付けてしまったために、釘とラス、出火箇所のラス、水切り板、大地間で漏電回路が形成されたことで漏電し、壁体内の水切り板周辺でジュール熱により発熱し出火したものです。

電気は使用する際に裸火のように目で見えないため、火災に繋がるという意識が低いようですが、漏電は非常に危険です。電気供給作業後は測定可能範囲は必ず絶縁測定を行い、導通確認をすることが重要です。

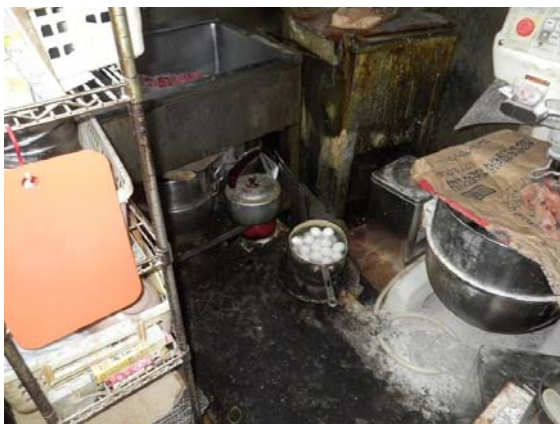
写真 5-3-1 大型ガスこんろの状況

更に、大型ガスこんろを床面で使用すると周囲の厨房機器等で死角となり、使用していること自体を忘れてしまう可能性もあります。こんろなどの機器は視界に入る位置で使用し、使用中は放置しないようにしましょう。

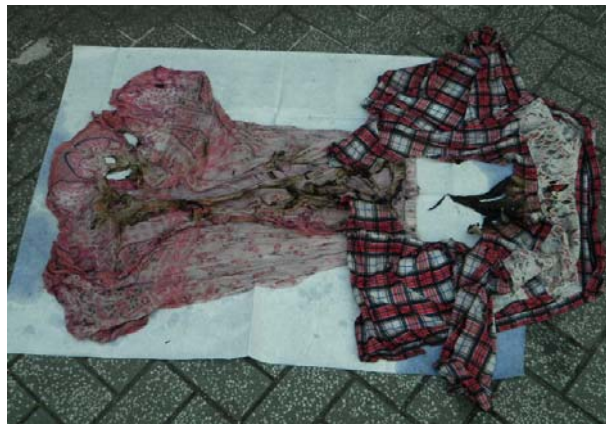
写真 5-3-2 焼損した着衣の状況

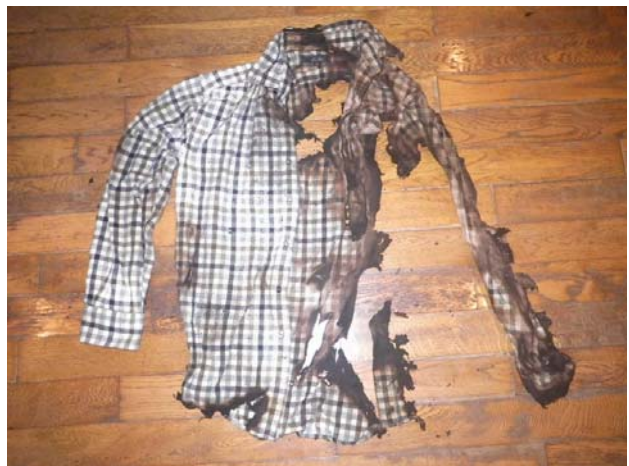
写真 5-3-4 焼損した着衣の状況

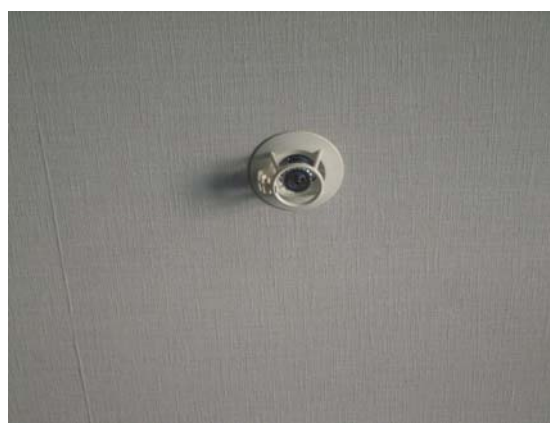
今回の火災では、設置されていた共同住宅用スプリンクラー設備が有効に作動しました。防災センター勤務員は消防計画に基づく任務や設置された消防用設備について熟知し、実践的な自衛消防訓練を行うことで、災害に備えることが必要です。

写真 6-1-7 スプリンクラーヘッドの状況

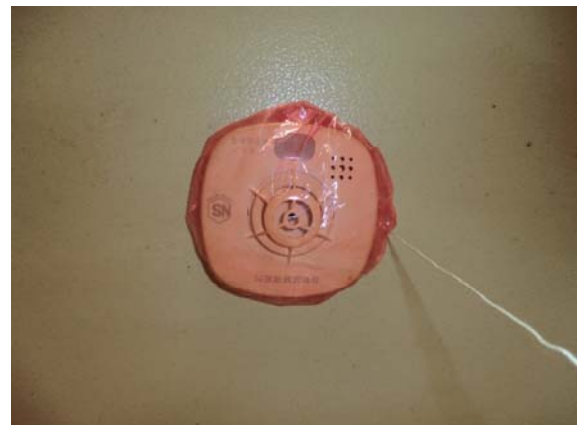
写真 6-1-9 住宅用火災警報器の設置状況

火災から命を守り、被害を最小限に抑えるためには早い発見と初期消火が不可欠であり、住宅用火災警報器を適正に設置することが重要です。

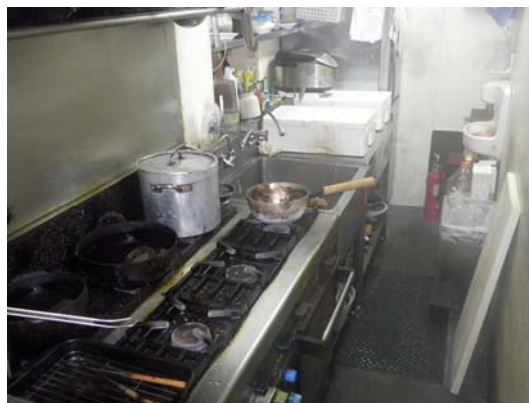
写真 6-2-1 厨房の状況

この火災は、複合用途建物の地下 1 階飲食店の厨房から出火したものです。

出火原因は、飲食店の従業員（30 歳代男性）が布巾を煮沸消毒するため、片手鍋に入れ業務用ガスレンジで加熱中に外出したため、時間の経過とともに鍋内の水分が蒸発し布巾が過熱され出火したものです。

飲食店では、布巾やスポンジ等を煮沸消毒する機会が多くあります。この火災のように、火をかけたまま外出してしまうと発見の遅れや初期消火が遅れ延焼拡大につながることも考えられます。

また、飲食店では限られた人員で多くの仕事をこなすことが多いため、火気への注意を忘れる場合があります。防火管理者や店長は店員に対して火気の使用中はその場を離れないことなど、出火防止について指導することが重要です。

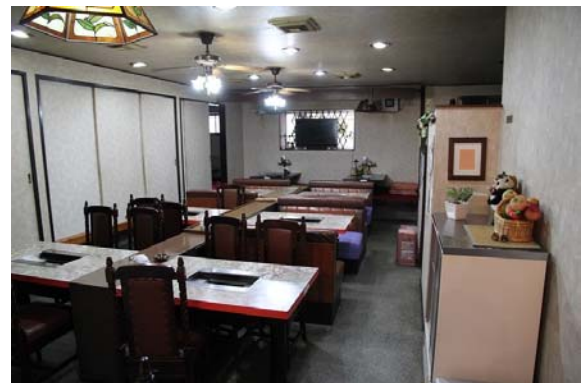
写真 6-2-3 客席部分

この火災は、焼肉店の1階客席部分のダクトから出火したものです。

出火原因は、無煙ロースタで焼肉を調理中、油についた炎が下引きダクトに吸い込まれ、ダクト内に蓄積していた油かすに着火し出火したものです。

ダクトの定期的な清掃に加え、万が一に備え、火災が発生した際の通報要領や初期消火の訓練を実施することが大切です。

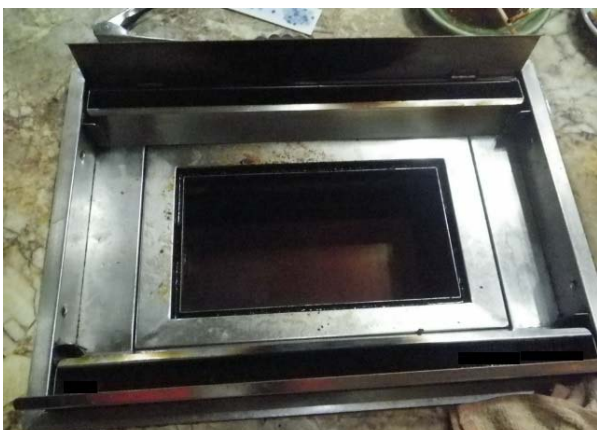
写真 6-2-4 無煙ロースタの状況

この焼肉店では、半年に1度、無煙ロースタ内の清掃を実施していましたが、出火した客席部分のダクトは使用頻度が最も高い席であり油かすが蓄積しやすい状況でした。

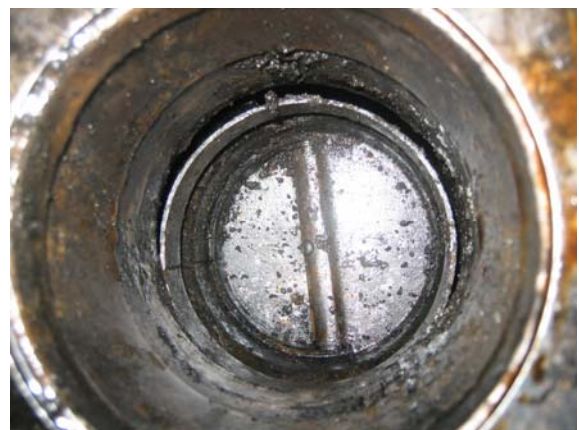
写真 6-2-5 防火ダンパーの作動状況

この火災では防火ダンパーが作動したことや早期に通報及び初期消火を実施したことから延焼拡大防止につながりました。

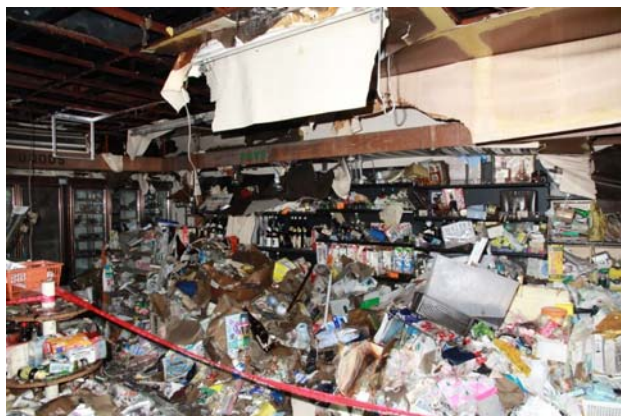
写真 6-3-1 店内の焼損状況

この火災は、複合用途建物の1階物品販売店舗の物置から出火したものです。

出火原因は、物置内に設置されている冷蔵ショーケース用の低圧進相コンデンサが長年の使用で絶縁が劣化し、発熱により出火したものです。店先で知り合いと立ち話をしていた店主（50歳代女性）は、店舗内から煙が出てくるのを発見しました。

低圧進相コンデンサから出火した火災の多くは、長年の使用による絶縁の劣化により発熱し出火しています。設置から概ね10年以上経過したものは、専門業者による点検を受け、計画的に交換することが大切です。

また、機器を使用していない時はメインブレーカを切るなど、負荷がかからないようにすることも大切です。

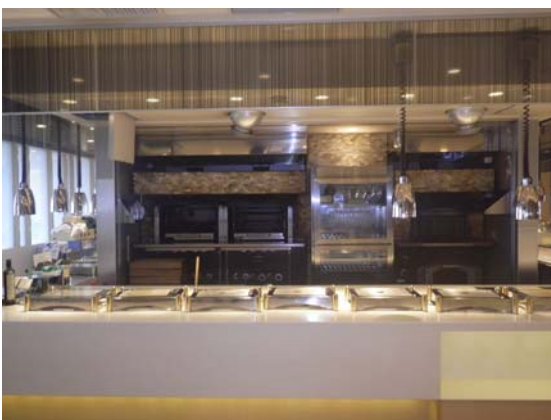
**写真 6-4-3 厨房の状況**

**出火時分** 7月 12時ごろ  
**用途等** ホテル 耐火造 27/3 延 51,132 m<sup>2</sup>  
**防火管理** 該当選任あり 消防計画あり  
**被害状況** 建物ぼや1棟 ダクト 65 m<sup>2</sup>等焼損  
**概要**

また、万が一の火災に備えて、防火管理者を中心に日頃から消防計画に基づく任務、消防用設備の使用方法などを確認し、自衛消防訓練を繰り返し実施することが重要です。

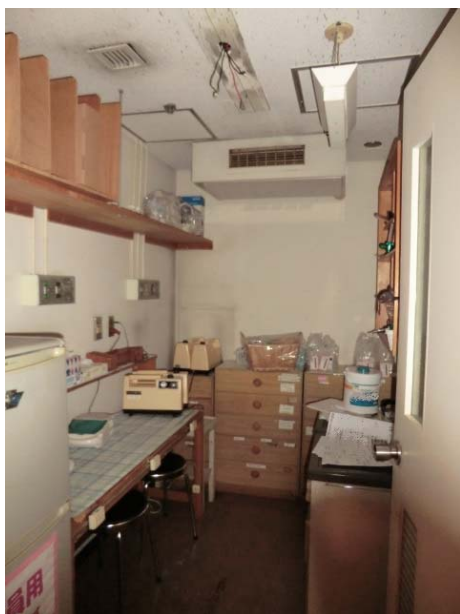
写真 6-5-1 出火室の状況

出火原因は、長年の使用により、蛍光灯安定器のコンデンサ内部の絶縁劣化により発熱し、出火したものです。

この火災は、経年劣化により発熱した電気設備機器から出火したものです。関係者は電気設備や機器の点検を定期的に行い、設備更新計画・実施をする必要があります。

また、日頃から消防用設備等が有効に作動、活用できるよう維持管理を徹底し、自衛消防訓練を通して使用方法を熟知しておくことが大切です。

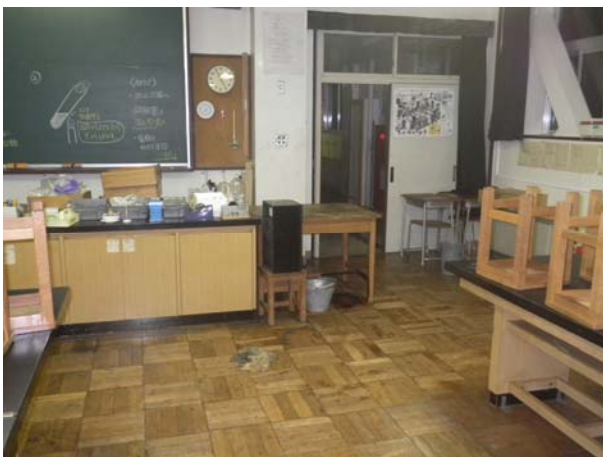
**写真 6-6-3 理科室内の焼損状況**

**出火時分** 11月 16時ごろ  
**用途等** 中学校 耐火造 4/0 延 4,487 m<sup>2</sup>  
**防火管理** 該当選任あり 消防計画あり  
**被害状況** 建物ぼや1棟 机1、床若干等焼損  
**概要**

火災の大小に関わらず、火災を発見した際はすぐに消防機関へ通報することが大切です。

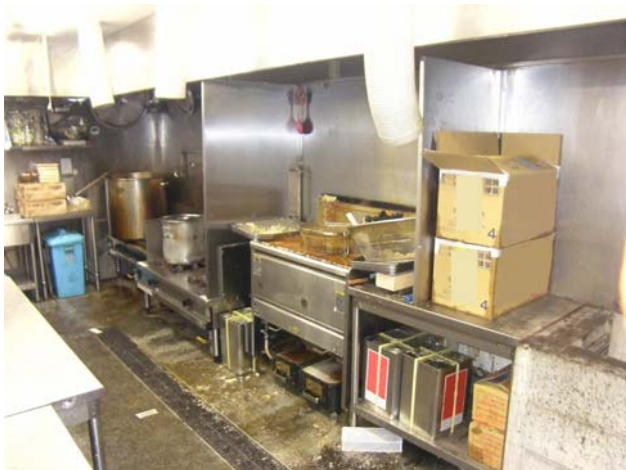
写真 6-7-3 調理場の状況

出火時分 2月 19時ごろ  
用途等 作業場 その他 2/0 延 122 m<sup>2</sup>  
防火管理 非該当  
被害状況 建物ぼや1棟 揚げ玉若干焼損  
概要

新入従業員や余熱による出火の可能性を知らない従業員がこの作業を行う際は、火災発生の危険性を指導することが必要です。

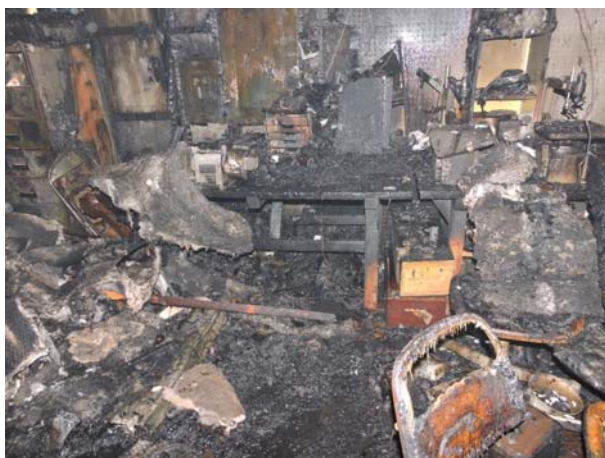
写真 6-8-1 出火箇所の状況

出火原因は、倉庫内で使用していたテーブルタップのコードが収容物や机の脚等によって配線被覆が擦れて損傷し半断線状態となり発熱、短絡し出火したものです。

出火したテーブルタップのコードは長期間、収容物等の下で擦れて損傷しやすい状態放置されていました。電気製品の器具コードは、物品の下敷きや折れ曲がりなど負荷がかかる状態で使用をしないようにすることが大切です。

また、定期的に室内の整理を行い、異常を発見した場合は、速やかに交換や専門業者による点検を受けるなど事前に出火を防止することが重要です。

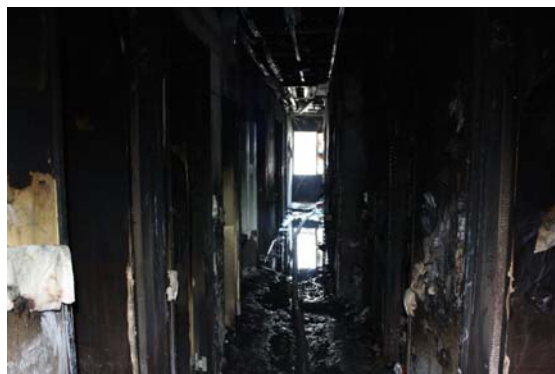
写真 6-9-1 オフィスの廊下の状況

このレンタルオフィスには、出火時10人が在室していましたが、2階に避難はしごが設置されていることを知る者はなく、避難者のうち5人が2階の窓から飛び降りています。レンタルオフィス利用者の多くが短期利用でしたが、機会を捉えて借主全員が自衛消防訓練に参加できる環境づくりが必要です。

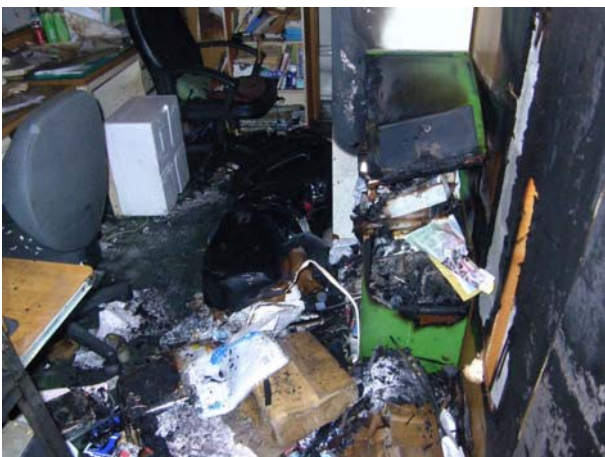
写真 6-9-4 事務室内の状況

**出火時分** 3月 14時ごろ  
**用途等** 複合用途（事務所・住宅）  
耐火造 5/0 延 172 m<sup>2</sup>  
**防火管理** 非該当  
**被害状況** 建物部分焼 1 棟 内壁 2 m<sup>2</sup>、エアコン 1 等焼損  
**概要**

たばこはもみ消したつもりでも火種が残っていることが多く、そのままごみ箱などに捨てるのは非常に危険です。すぐには燃え上がらず、無炎燃焼を継続した後に出火することもあります。また、灰皿に山盛りになるまで吸殻を溜めて、その山の中で吸殻をもみ消すと、気付かぬうちに火種が他の吸殻に着火することがあります。そして、灰皿が割れることにより、周囲へ延焼する可能性もあるので灰皿の吸殻をこまめに清掃する習慣を身に付け、捨てる際にはよく水に浸してから廃棄しましょう。

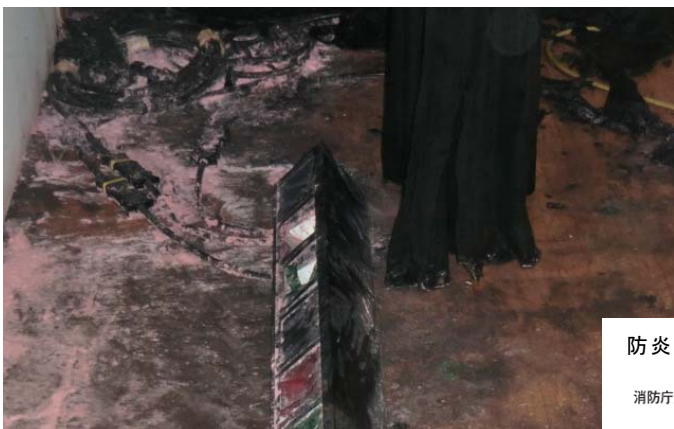
写真 6-10-3 舞台上の幕及びライト焼損状況

出火時分 5月 16時ごろ  
 用途等 体育館 耐火造 1/0 延 850 m<sup>2</sup>  
 防火管理 該当選任あり 消防計画あり  
 被害状況 建物ぼや1棟 舞台幕1、ライト1、カーテンレール 40 c m焼損  
 概要

防災性能を有する防災物品は、火災の初期段階では、火災の発生を防止し、延焼拡大を抑制・阻止することが期待できます。初期消火や避難などの火災初期対応を行う貴重な時間的余裕をもたらすことができることから、身近な防火対策として有効です。

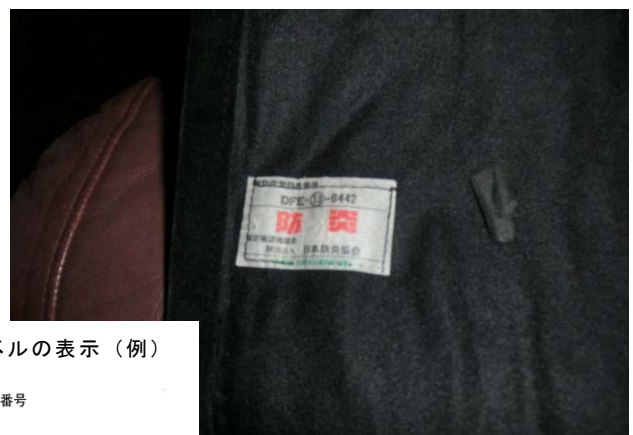
写真 6-10-4 防災カーテンのラベル表示

防災ラベルの表示（例）

消防庁登録番号

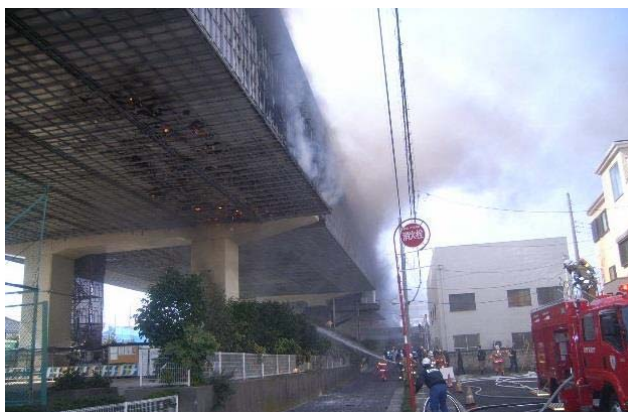
写真 6-12-1 延焼状況

この火災は、高速道路桁下の古い塗装を剥離し、新しい塗装に塗り替える作業中に出火したものです。

関係者は、計画を実行する前に所轄消防署での事前相談をはじめ、各種許認可を受けた上で作業を開始する等、安全管理の徹底を図ることが必要です。

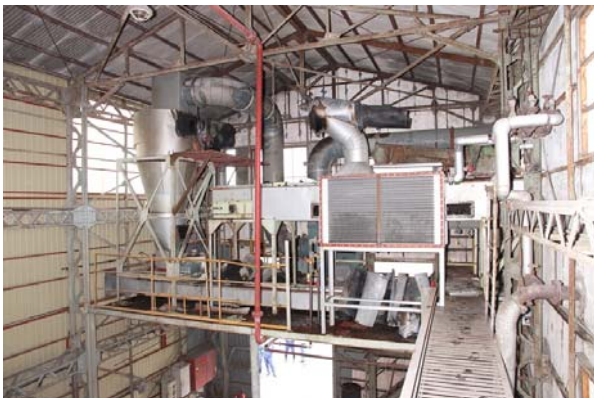
写真 6-12-3 焼損したプラント

**出火時分** 6月 10時ごろ  
**用途等** 工場（一般取扱所） 準耐火造 1/0 延 264 m<sup>2</sup>  
**防火管理** 非該当  
**被害状況** 建物ぼや1棟 米ぬか、コンベア、排気ダクト焼損  
**概要**

作業所責任者は、従業員に対して火災の危険性や火災発生時の対応について熟知させるとともに、定期的に作業所内の整理整頓や清掃、機械器具の点検や整備、機器の更新などを計画的に行うことが大切です。

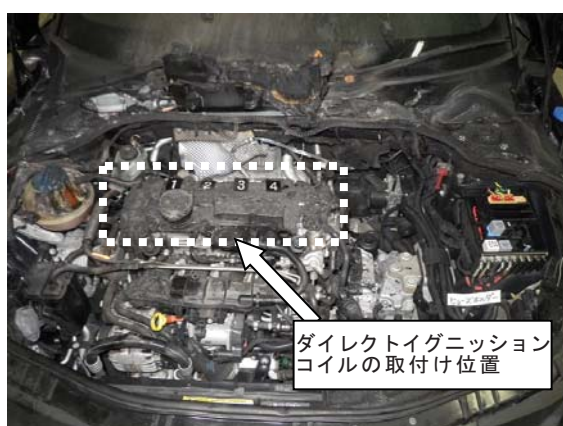
写真 6-13-1 エンジンルーム内の状況

## 事例 1 「乗用車のダイレクトイグニッションコイルから出火した火災」

車両所有者は、日頃からこまめに点検整備を実施し、少しでも異常を感じたら車両を使用せず、早期に専門の業者に点検や修理を依頼することが必要です。

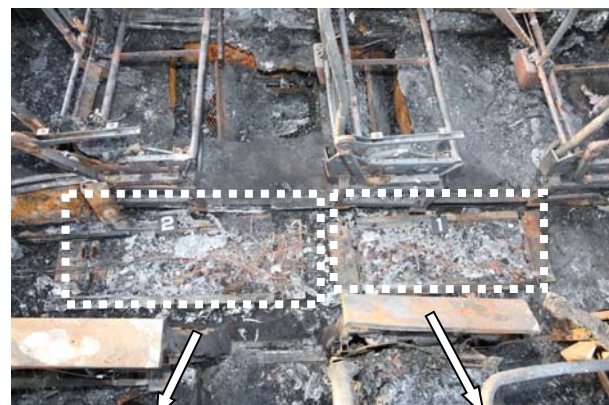
写真 6-13-4 天井から脱落した蛍光灯の焼損状況

2 番目の蛍光灯

1 番目の蛍光灯

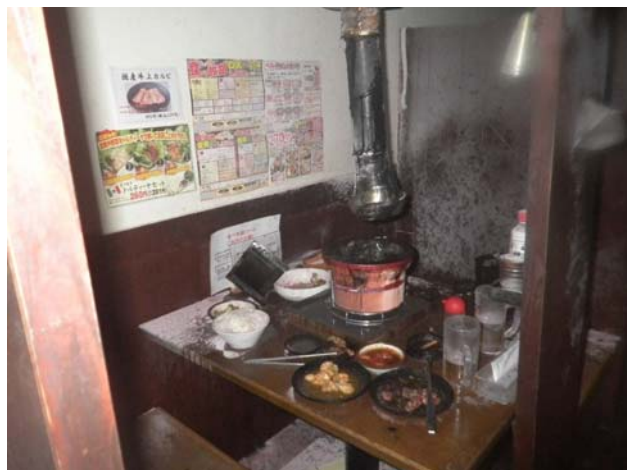
写真 8-1 焼損した上引きダクト

4 階飲食店のダクトから出火した火炎は、屋上までのダクトを焼損しました。さらに高温となった屋外立ち上がりダクト周囲の配線、配管被覆に延焼し、8 階のエアコン配管貫通部から室内へ燃え広がりました。また、隣接する雑居ビルの室外機等にも延焼拡大しています。
