飲食店の厨房設備等に係る火災予防対策等検討部会報告書

平成24年3月

飲食店の厨房設備等に係る火災予防対策等検討部会

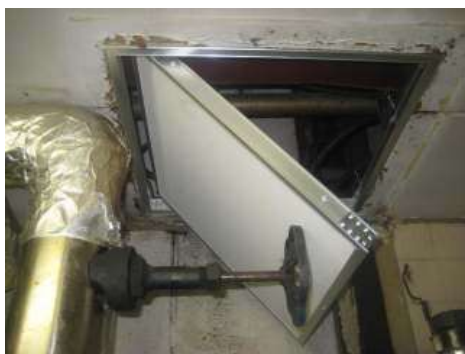
天井点検口が開口できない様子

更に、中間答申によれば、天井点検口が障害物等により開口できないこと、天井裏等のスペースが狭隘で排気ダクト自体にアクセスすることができないことなどにより、清掃が実施できない状況がある。

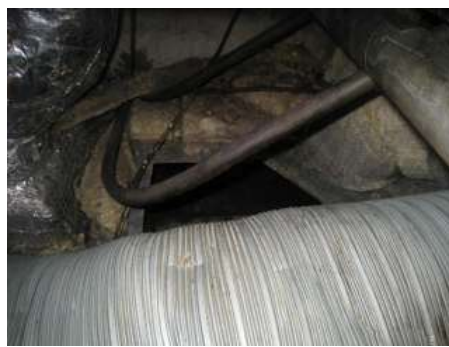
天井内狭隘でアクセスできない様子

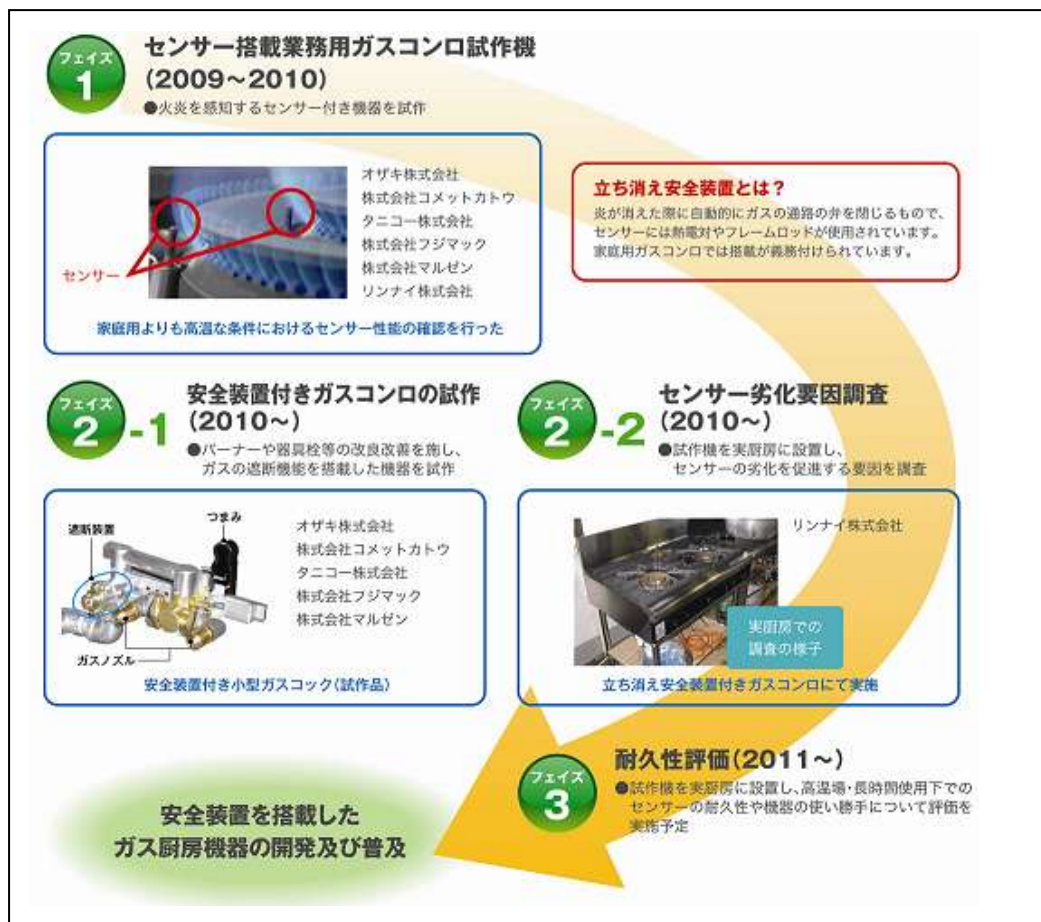
図3-1 業務用厨房設備等に対応した立ち消え安全装置の研究開発について

業務用厨房設備等に対応した立ち消え安全装置等については、現在、ガス業界等を中心として構成される「あんしん高度化ガス機器普及開発研究会」により下図（図3-1参照）のとおり研究開発等を進めている段階であるが、製品化までには5年から10年程度の期間が予想されている。また、本検討部会の中で厨房メーカー等の関係者から下記の意見があり、業務用厨房設備等に対して、一律に立ち消え安全装置を設置することが難しい現状にある。

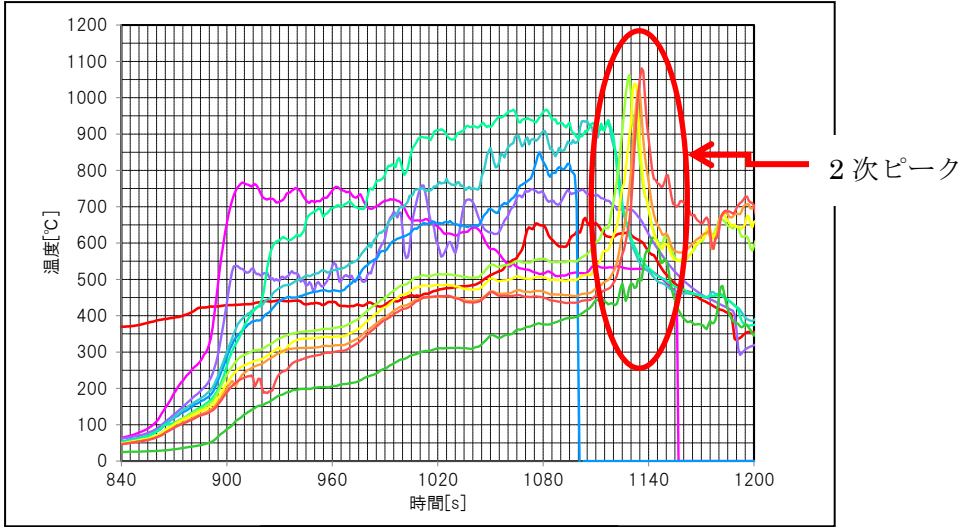
実験条件 1 (風速一遅)

まず、今回の実験中最も排気ダクト内の風速が遅い実験条件 1 のグラフを見ると、約 1140 秒経過した頃に、横ダクト内の温度（測定点⑨～⑫）が急激に上昇してい

ることが分かる。横ダクト内の温度（測定点⑨～⑫）は、鍋の大豆油発火後、徐々に上昇し、400℃から 550℃程度でほぼ一定の温度を保つ状態が続き、約 1140 秒経過した頃に、急激に 1100℃程度まで温度が上昇している。これを 2 次ピークと呼ぶ。一方、その時間帯では火源に近いグリスフィルターの表裏面の温度（測定点②、③）は下がっていることが分かる。

実験結果書によると、風速が遅い場合には、液状化した油脂等がダクト内に溜まり、可燃性ガスが継続的に発生したためとされており、引き続き排気ダクト等に係る風量の火災予防上の適正範囲等について、検討する必要がある。

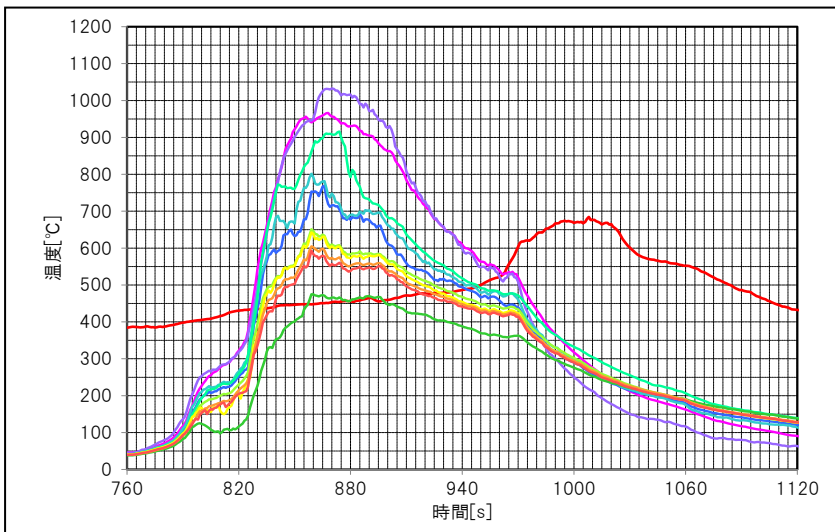
実験条件 3 (風速一速)

最後に、今回の実験中最も排気ダクト内の風速が速い実験条件 3 のグラフを見ると、火源に近いグリスフィルター表裏面の温度（測定点②、③）と排気ダクト内の温度（測定点④～⑫）は、ほぼ同時の約 860 秒経過した頃にピークを迎えていることが分かる。実験条件 3 と実験条件 1 との大きな違いは、前者では、鍋の大豆油発火後、急激に内部温度が上昇し、その時間帯が各測定点で揃っており、2 次ピークが現われないことである。
