## 第5章 PVモジュール燃焼実験

## 第 6 章 消防活動時の感電危険

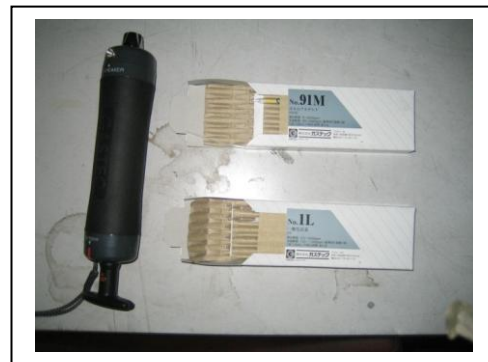
写真5－4 ガス検知管

燃焼ガスをサンプリングし、ガスの有毒性の有無を確認した。加熱終了後2分の時点で、試験体の上空に設置したサンプリングプループから発生ガスを捕集し、ガス検知管（ガステック社製）を用いて代表的な有毒ガス（一酸化炭素（測定範囲25～1000ppm）及びホルムアルデヒド（測定範囲20～2000ppm））の発生の有無を確認した（写真5-4参照）。

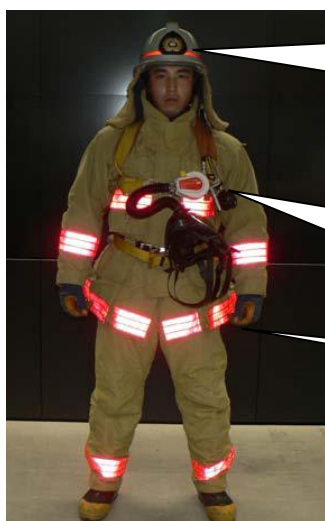
写真 6－2 消防隊員の基本装備（前面）

前面にはシールド、側面から背面にかけては首筋を守る覆いがついている。

外衣と中衣三層の四重構造になっている。

熱防護性能はあるが、絶縁性は低い。

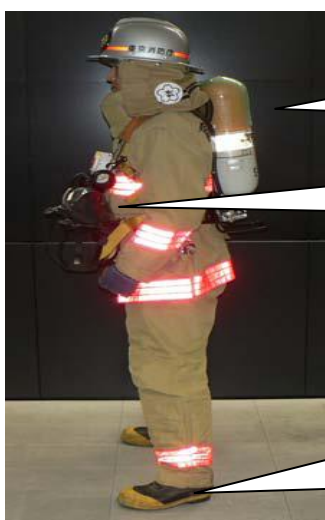
写真 6－3 消防隊員の基本装備（側面）

使用時間はおおよそ 20 分

建物内部に進入する際に顔面に装着する。

ゴム製であり、一部布が使用されている。  
濡れた場合には、著しく絶縁性が落ちる。

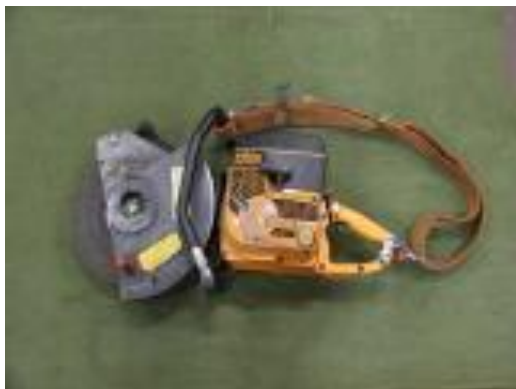
写真 6－4 エンジンカッター

消防活動時、施錠される等で開放できないドア、シャッター等を破壊するために使用する（写真 6－4 参照）。

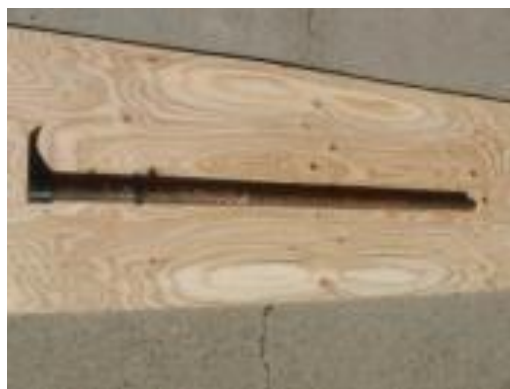
写真 6－5 とび口

建物内進入時、窓等の破壊や、消火及び残火処理時、壁、天井及び屋根等を破壊するために使用する。

先端は金属製、取手は木製である（写真 6－5 参照）。

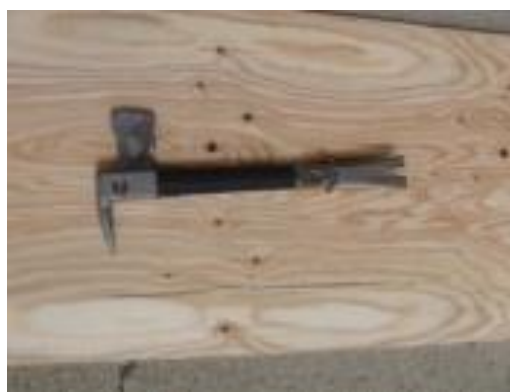
写真 6－6 万能斧

建物内進入時、窓等の破壊や、消火及び残火処理時、壁、天井及び屋根等を小破壊するために使用する。

金属製で、握り部がゴム製である（写真 6－6 参照）。

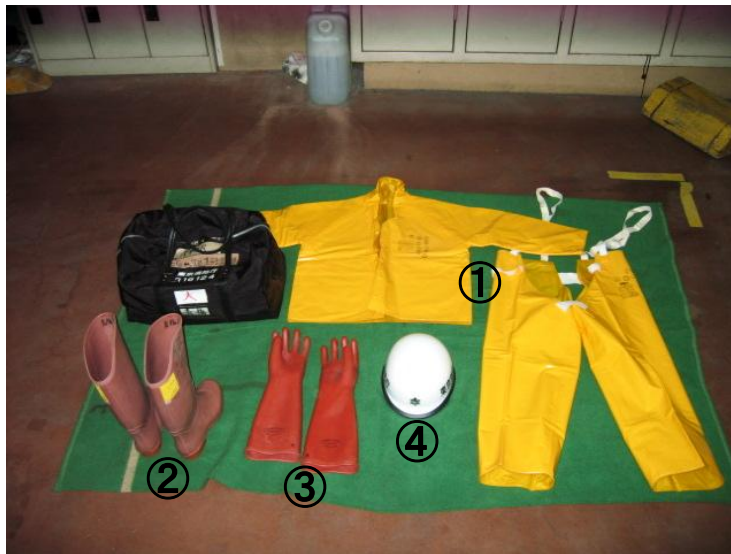
写真6－7 絶縁用防護具

絶縁用防護具一式（7000V以下で使用）

- ① 絶縁用防護衣（上衣、ズボン）
- ② 絶縁用長靴
- ③ 絶縁用手袋
- ④ 保安帽

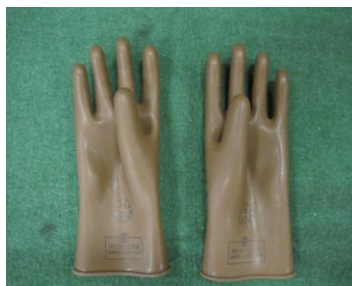
写真6－9 低圧絶縁用手袋

（600V以下で使用）

検電器を使用する際の感電防止のために装着する。手袋単体でポンプ車等に配置され、火災現場に通常3～4組携行する。
