# 電気火災の抑制方策に関する検討部会 報告書

平成29年2月

電気火災の抑制方策に関する検討部会

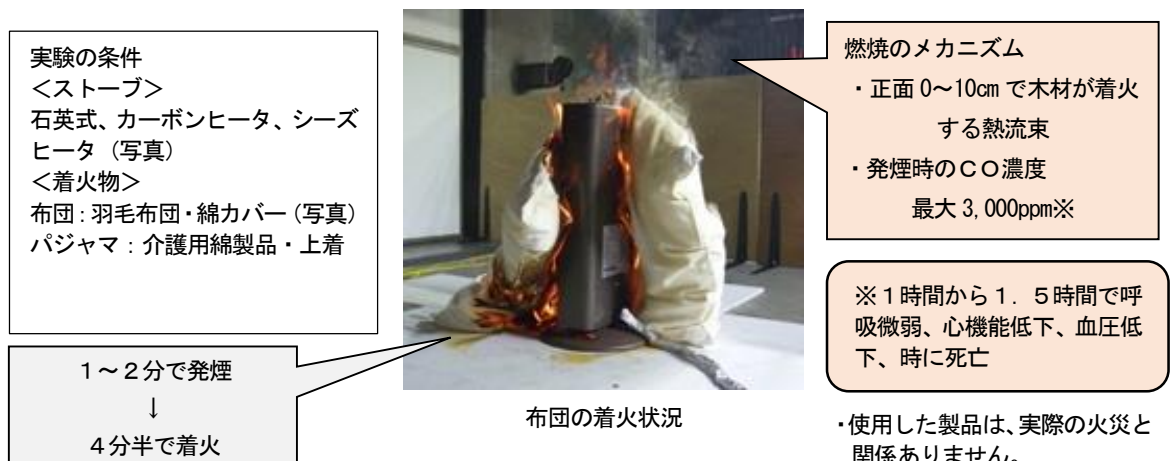
図6 発火実験の概要

市場に多く流通している石英管式、シーズヒータ、カーボンヒータの 3 種類の電気ストーブを使用し、羽毛布団及び綿のパジャマを距離と方向を変化させ接近させる。布団等の表面温度、一酸化炭素、熱流束等の測定を行った。図 6 に示す羽毛布団を用いた実験で、布団に火がついていない煙だけの状態では、一酸化炭素の濃度が高く、1 時間程度で重篤な状態となり、死亡する可能性があることが確認できた。布団がストーブに接していなくても、熱を発している正面 10cm 程まで近づいた状態では熱流束の値から時間の経過により可燃物が発火する状況にあることも確認できた。

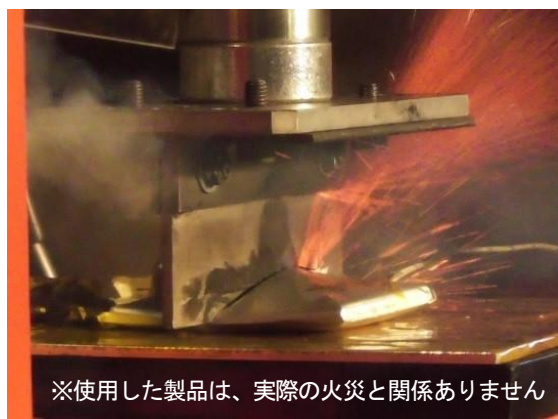
写真1 リチウムイオン蓄電池の圧壊状況

充電したポータブル蓄電装置（リチウムイオン蓄電池内蔵）を複数のジグで圧壊した。押し潰される様相によらず高い出火危険が確認できた。内蔵電池の表面は、最高で784℃に達し、白煙、火花、火炎の噴出と発火が観測された。周囲に可燃物があれば着火する可能性が非常に高いことが分かった。

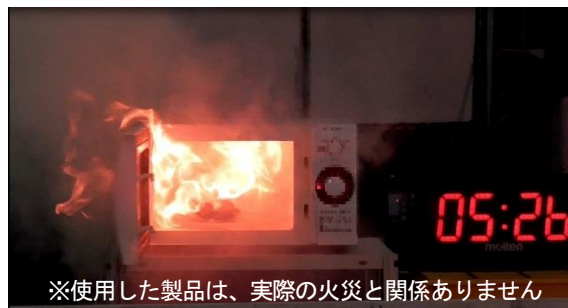
写真2 肉まんの燃焼状況

電子レンジから出火した火災の約半数は、食材を必要以上に長時間加熱するなど、危険な使用により庫内から出火している。この火災では、消火中の負傷者や死者も発生している。この原因の一つに危険な加熱方法の周知不足と庫内から出火した場合の消火方法が不明確であることがあげられる。そこで、庫内での燃焼の危険性や消火方法などを検証する実験を行った。

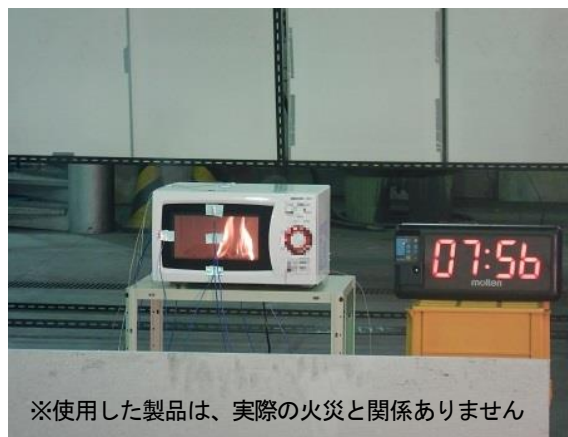
写真3 冷凍食品の燃焼状況

電子レンジの注意書きには、庫内の食品が燃えだしたときに電子レンジの扉を開けると、酸素が入り、勢いよく燃えることから扉を開けないこととされている。このことか

ら、食材ごとの燃焼性状の確認、扉を開けた際の燃焼性状の確認、扉を開けずに行う消火の効果についての検証実験を行った。

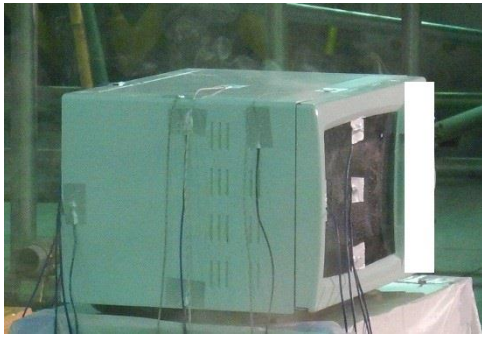
写真2 熱電対設定状況（正面、上面、側面）

- ① 温度 (写真 2、写真 3 及び図 4-1)

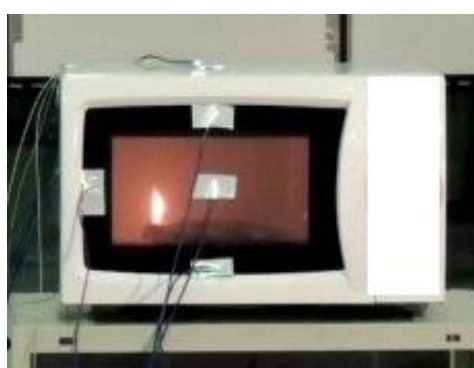
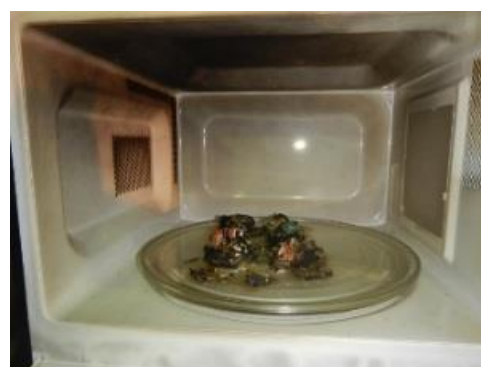
(2) 発火時

(4) 実験後

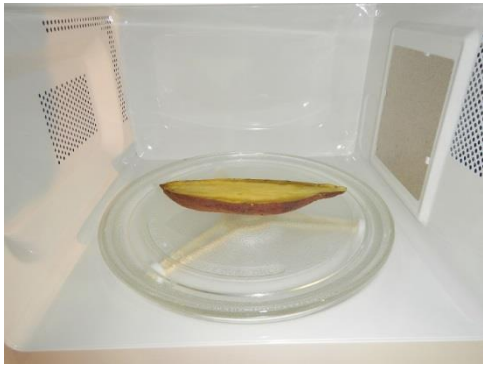
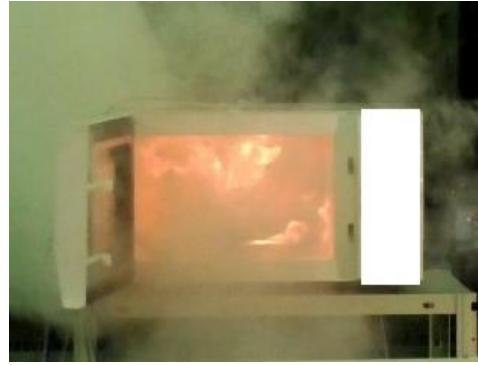
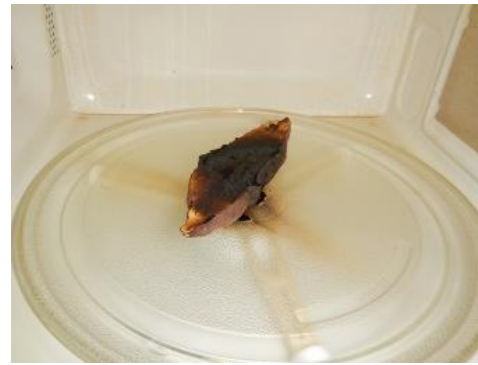
| 加熱開始からの時間 | 性 状 |
|---|---|
| ⑧： 5分41秒 | 最高温度 80.3℃（排気口）に達する。<br>（部位ごとの最高温度：背面中 70.4℃、正面中 63.2℃） |
| ⑨： 5分43秒 | 鎮火。鎮火後、温度は緩やかに低下。 |

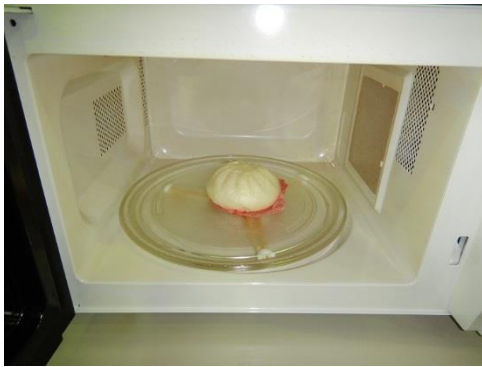
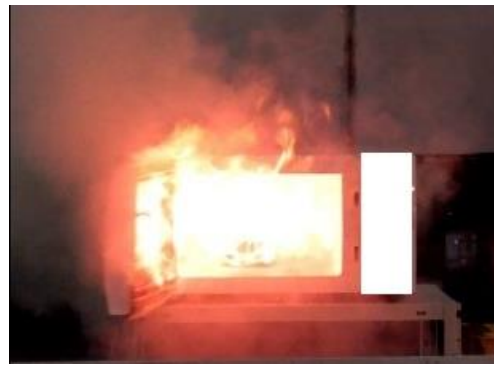
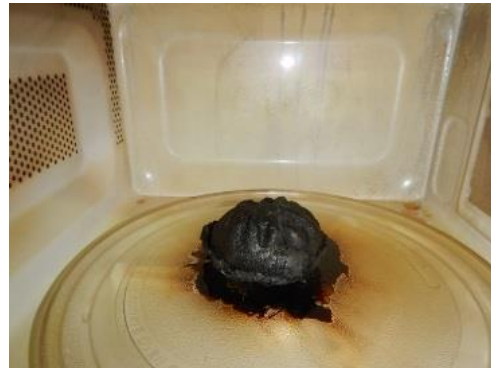
| 加熱開始からの時間 | 性 状 |
|---|---|
| Ⓔ: 5分27秒 | 扉閉鎖 |
| Ⓕ: 5分34秒 | 鎮火。鎮火後、温度は緩やかに低下。 |

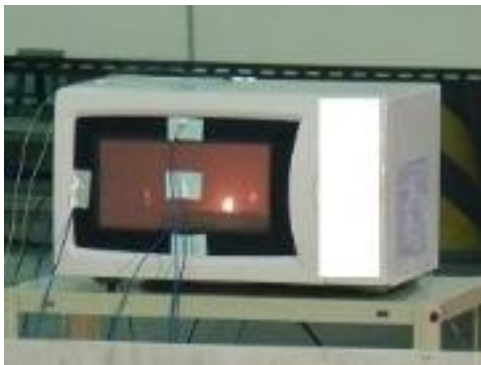
(1) 発火時

| 加熱開始からの時間 | 性 状 |
|---|---|
| Ⓔ： 4 分 49 秒 | 鎮火。鎮火後、温度は緩やかに低下。 |
| Ⓕ： 5 分 35 秒 | 扉開放。扉開放後、温度は緩やかに低下。 |

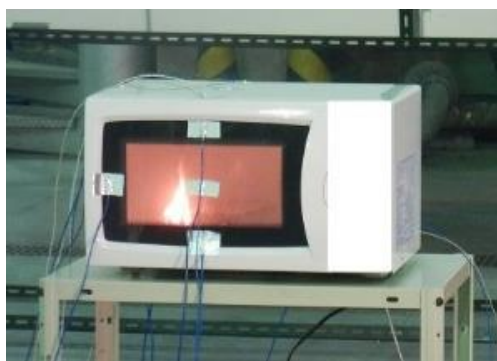
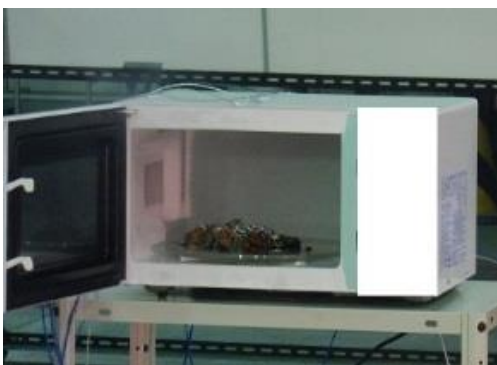
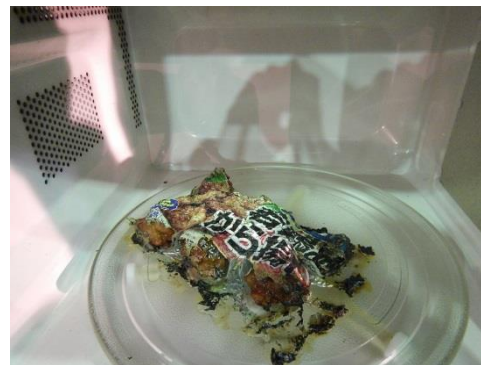
| 加熱開始からの時間 | 性 状 |
|---|---|
| Ⓒ： 2 分 28 秒 | 最高温度 67.9℃（側面上）に達する。最高温度到達後、温度は緩やかに低下。 |
| Ⓓ： 5 分 40 秒 | 扉開放と同時に鎮火。鎮火後、温度は緩やかに低下。 |

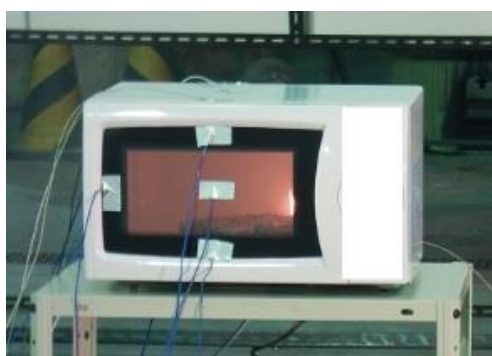
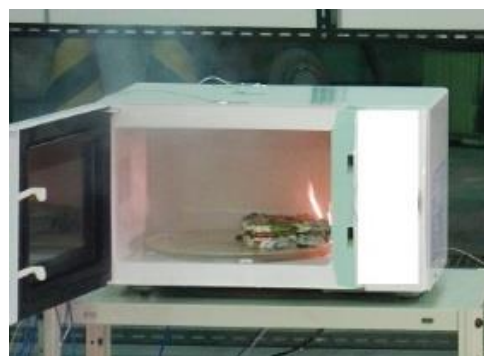
| 加熱開始からの時間 | 性 状 |
|---|---|
| Ⓓ： 4 分 46 秒 | 最高温度 55.3℃（背面中）に達する。 |
| Ⓔ： 5 分 40 秒 | 鎮火。鎮火後、温度は緩やかに低下。 |

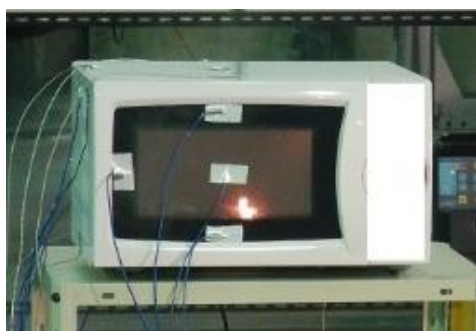
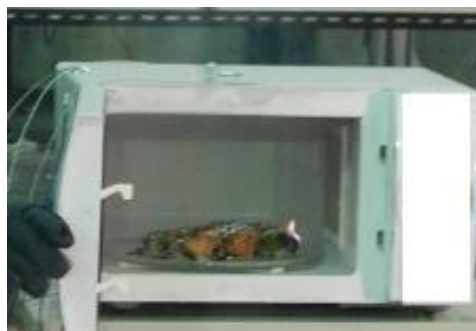
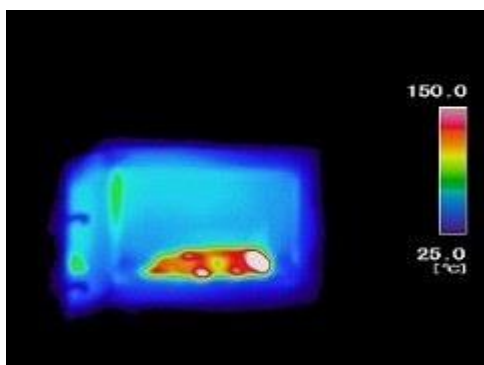
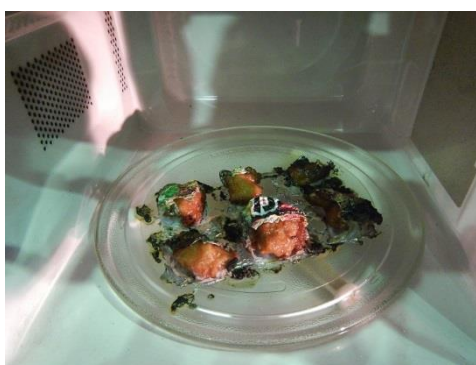
| 加熱開始からの時間 | 性 状 |
|---|---|
| Ⓓ： 5 分 30 秒 | 再度温度上昇開始。 |
| Ⓔ： 7 分 53 秒 | 鎮火。鎮火後、温度は緩やかに低下。 |

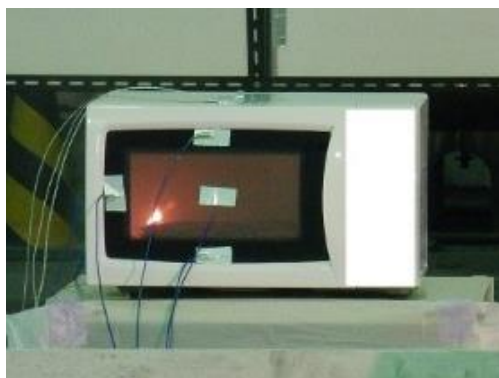
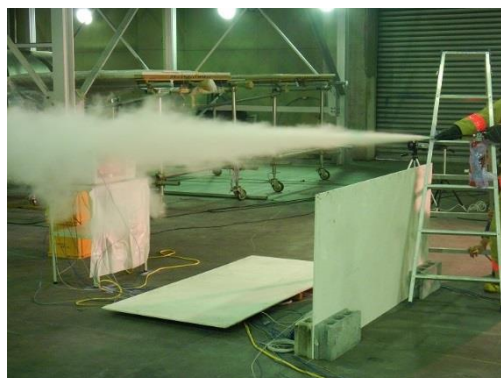
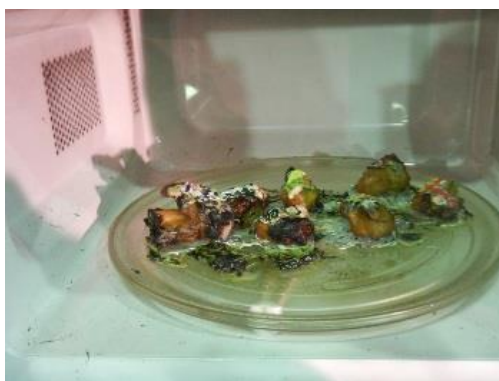
| ㊦: | 3 分 17 秒 | 最高温度 60.8℃（側面上）に達する。庫内の燃焼は継続し、温度は緩やかに低下。 |
| ㊧: | 9 分 47 秒 | 鎮火。鎮火後、温度は緩やかに低下。 |

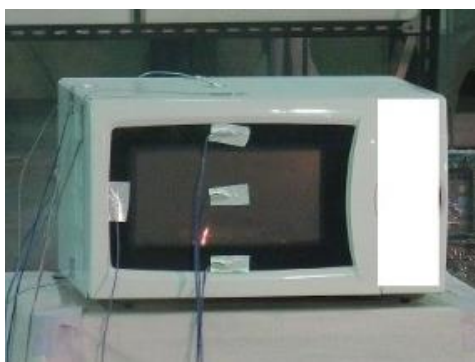
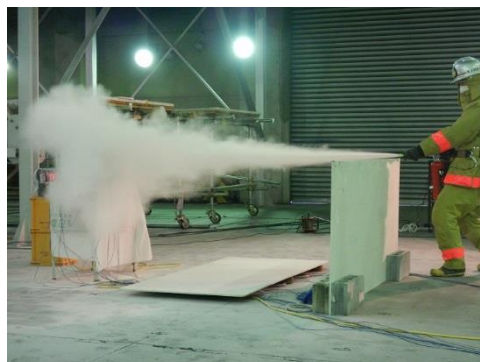
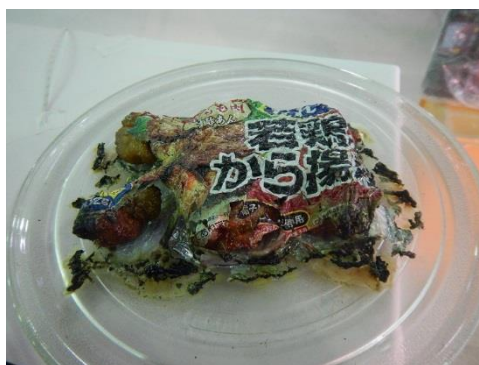
| 加熱開始からの時間 | 性 状 |
|---|---|
| Ⓔ： 2 分 50 秒 | 最高温度 65.3℃（背面中）に達する。 |
| Ⓕ： 3 分 01 秒 | 電子レンジ停止、直後に鎮火。鎮火後、温度は緩やかに低下。 |

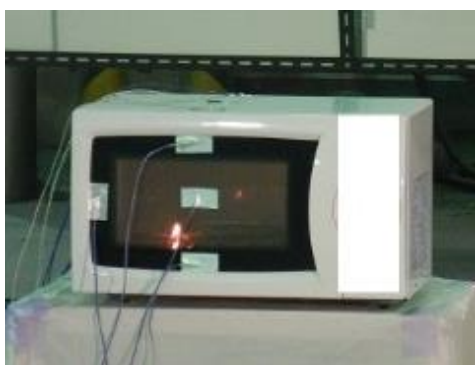
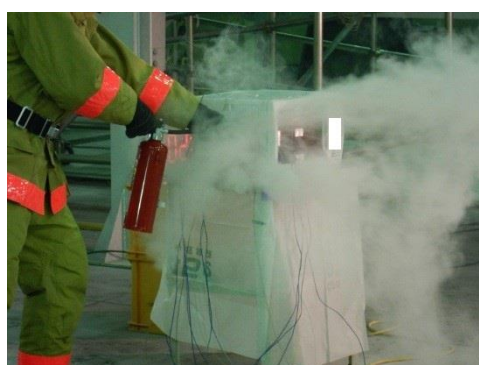
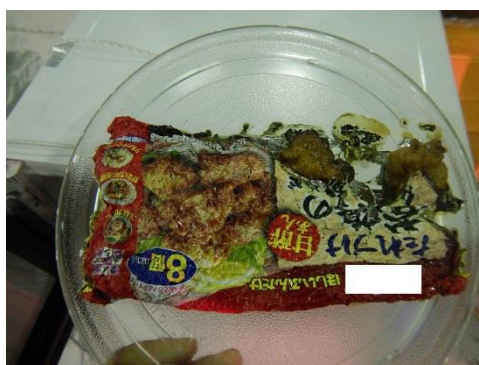
| 加熱開始からの時間 | 性 状 |
|---|---|
| Ⓔ： 3 分 00 秒 | 電子レンジ停止、直後に鎮火。 |
| Ⓕ： 3 分 02 秒 | 最高温度 50.9℃（背面中）に達する。最高温度到達後、温度は緩やかに低下。 |

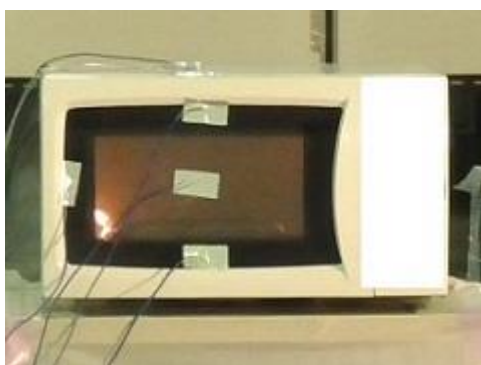
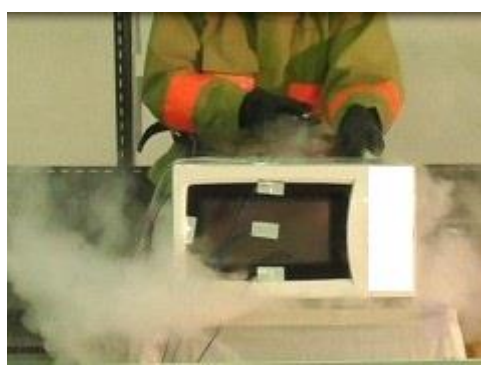
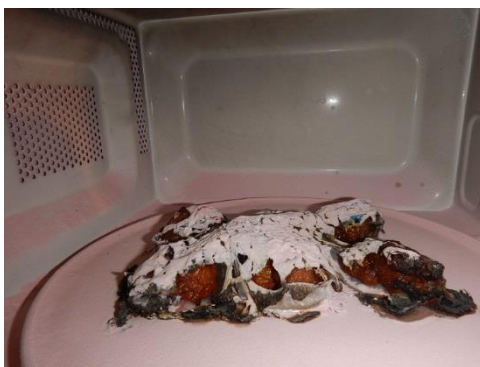
| 加熱開始からの時間 | 性 状 |
|---|---|
| Ⓔ： 2 分 20 秒 | 消火終了。消火器による庫内の消火は不能。消火終了後も庫内の燃焼は継続し、温度は緩やかに低下。冷凍食品の燃焼実験と比較すると、消火中の外装の平均温度は 0.5℃上昇（42.1℃→42.6℃）。 |
| Ⓕ： 3 分 23 秒 | 電子レンジ停止、直後に鎮火。鎮火後、温度は緩やかに低下。 |

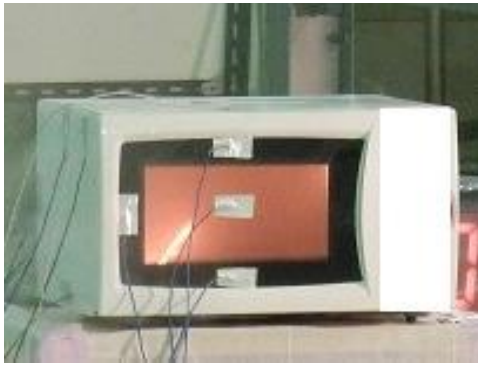
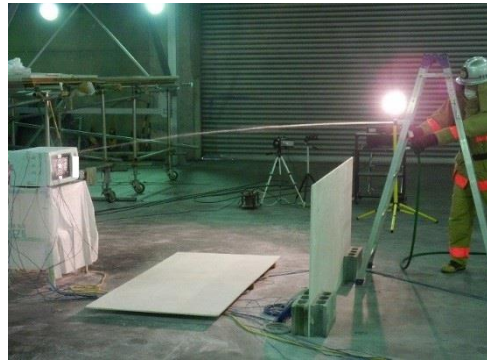
| 加熱開始からの時間 | 性 状 |
|---|---|
| Ⓔ： 3 分 12 秒 | 消火終了。散水による庫内の消火は不能。消火終了後も庫内の燃焼は継続し、温度は緩やかに上昇。冷凍食品の燃焼実験と比較すると、消火中の外装の平均温度は 14.8℃低下（44.6℃→29.8℃）。 |
| Ⓕ： 4 分 12 秒 | 電子レンジ停止、直後に鎮火。鎮火後、温度は緩やかに低下。 |

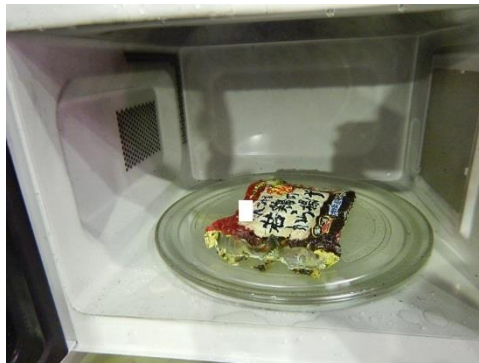
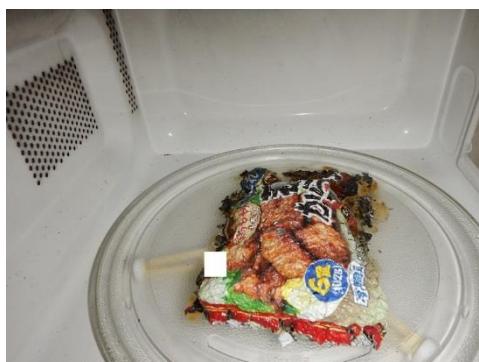
図 4 - 3 2 散水による正面への消火実験 (3 回目) 状況

| 加熱開始からの時間 | 性 状 |
|---|---|
| Ⓑ： 37 秒 | 発火。発火後、庫内の燃焼は継続し、温度は急上昇。 |
| Ⓔ： 3 分 12 秒 | 消火終了。散水による庫内の消火は不能。消火終了後も庫内の燃焼は継続し、温度は緩やかに上昇。冷凍食品の燃焼実験と比較すると、消火中の外装の平均温度は 14.5℃低下（44.6℃→30.1℃）。 |

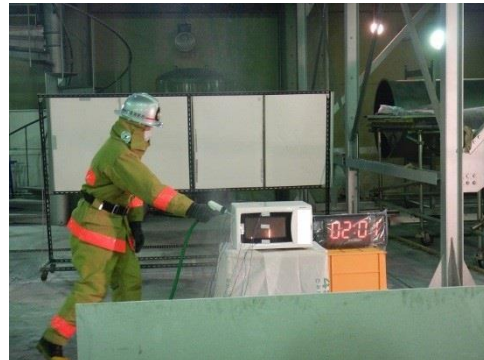
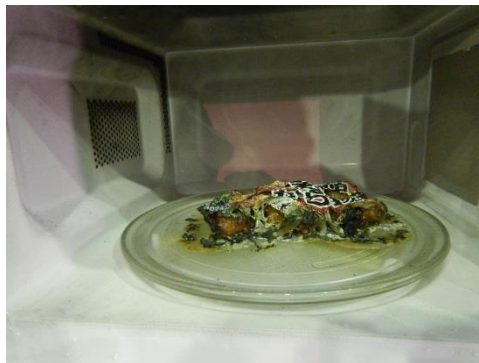
図4-34 散水による排気口及び吸気口への消火実験状況

| 加熱開始からの時間 | 性 状 |
|---|---|
| Ⓕ： 3 分 49 秒 | 電子レンジの電源を取っているブレーカー付のテーブルタップ（過負荷 15A 以上の過電流が流れるとブレーカーが作動し通電を自動停止する）が作動し、電子レンジ停止、直後に鎮火。鎮火後、温度は緩やかに低下。 |

| ◎: 4分39秒 | 消火終了。散水による庫内の消火は不能。電子レンジ庫内に搭載されている17Aの電流ヒューズ異常なし。冷凍食品の燃焼実験と比較すると、消火中の外装の平均温度は6.0℃低下（44.7℃→38.7℃）。 |

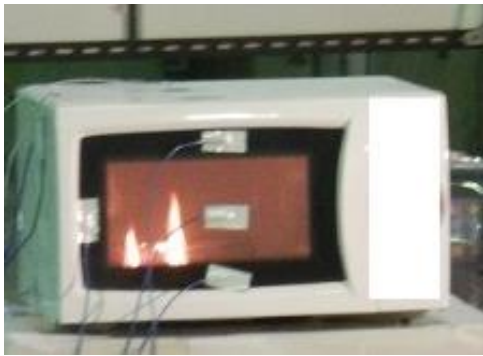
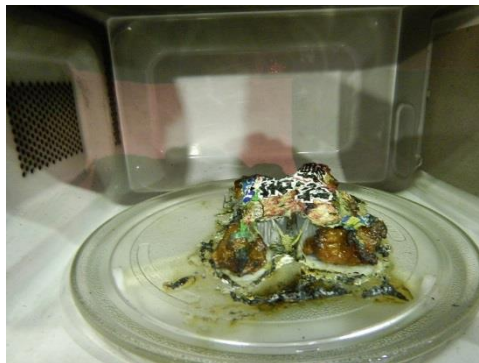
図4-36 エアゾール式簡易消火具（CO<sub>2</sub>）による消火実験状況

| 加熱開始からの時間 | 性 状 |
|---|---|
| Ⓕ： 2 分 24 秒 | 消火終了。エアゾール式簡易消火具（CO <sub>2</sub> ）による庫内の消火は不能。消火終了後も庫内の燃焼は継続し、温度は緩やかに低下。 |
| Ⓖ： 3 分 25 秒 | 電子レンジ停止、直後に鎮火。鎮火後、温度は緩やかに低下。冷凍食品の燃焼実験と比較すると、消火中の外装の平均温度は 5.9℃上昇（42.7℃→48.6℃）。 |

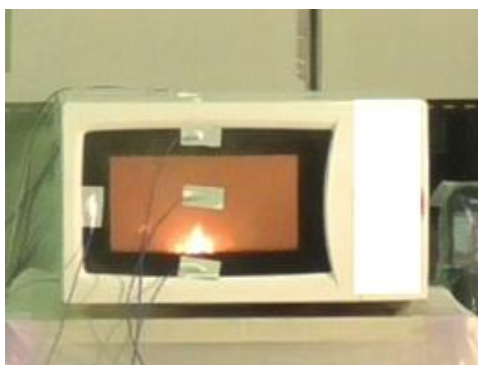
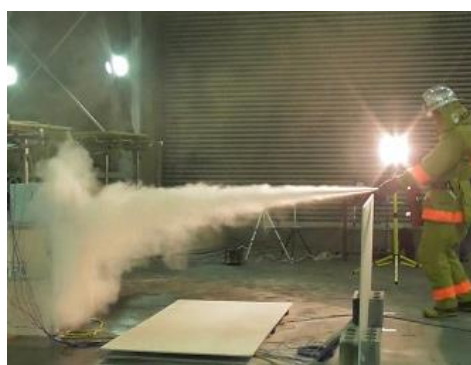
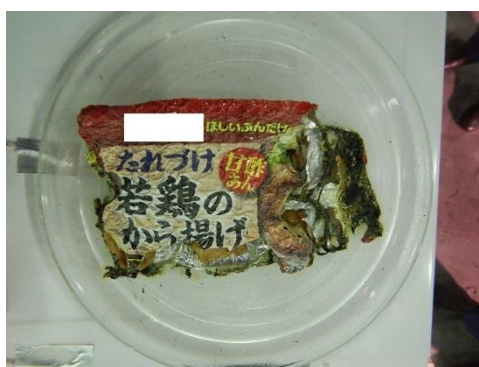
図4-38 メーカー推奨の消火器による消火実験状況

| 加熱開始からの時間 | 性状 |
|---|---|
| Ⓔ： 1 分 36 秒 | 消火終了。消火器による庫内の消火は不能。消火終了後も庫内の燃焼は継続し、温度は緩やかに上昇。 |

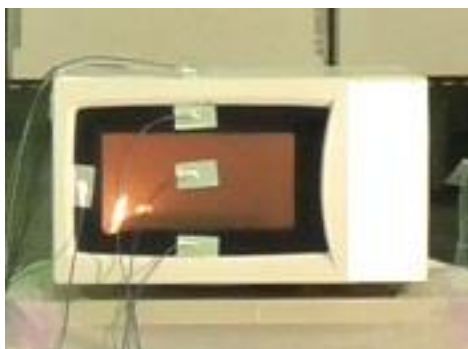
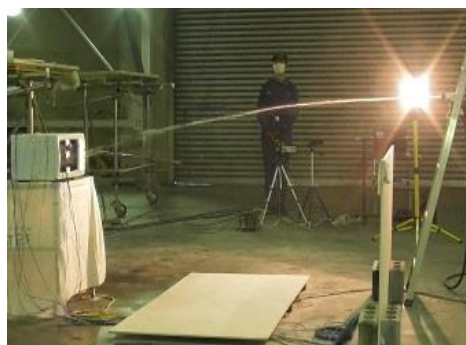
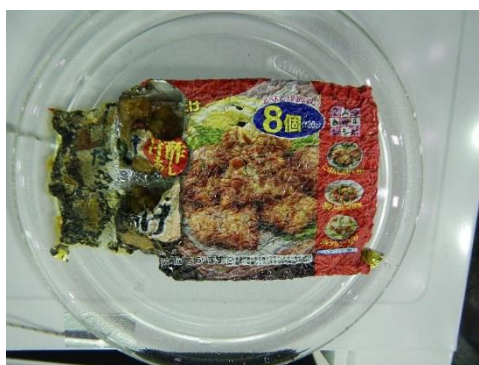
図4-40 メーカー推奨の散水による消火実験状況

| ◎: 2分08秒 | 消火終了。消火終了前に鎮火には至っているが、散水による庫内の消火は不能。冷凍食品の燃焼実験と比較すると、消火中の外装の平均温度は 8.6℃低下 (33.2℃→24.6℃)。 |

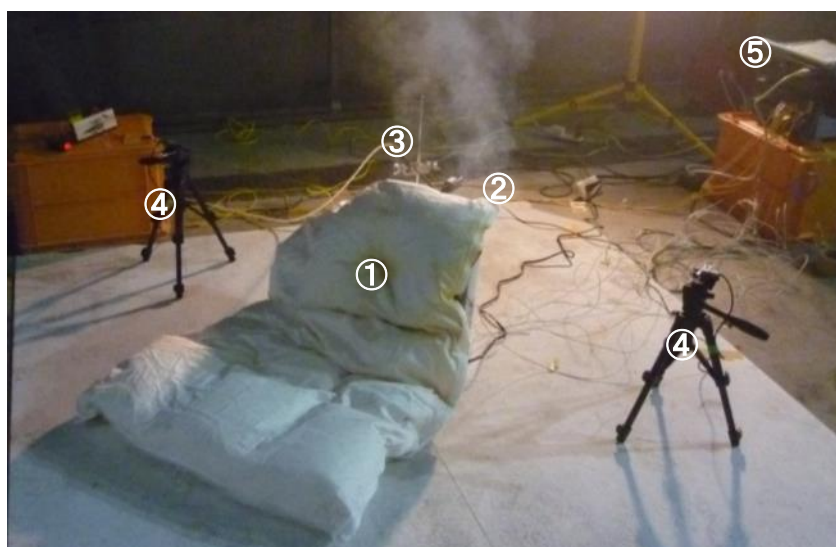
①着火物（布団）

②電気ストーブ

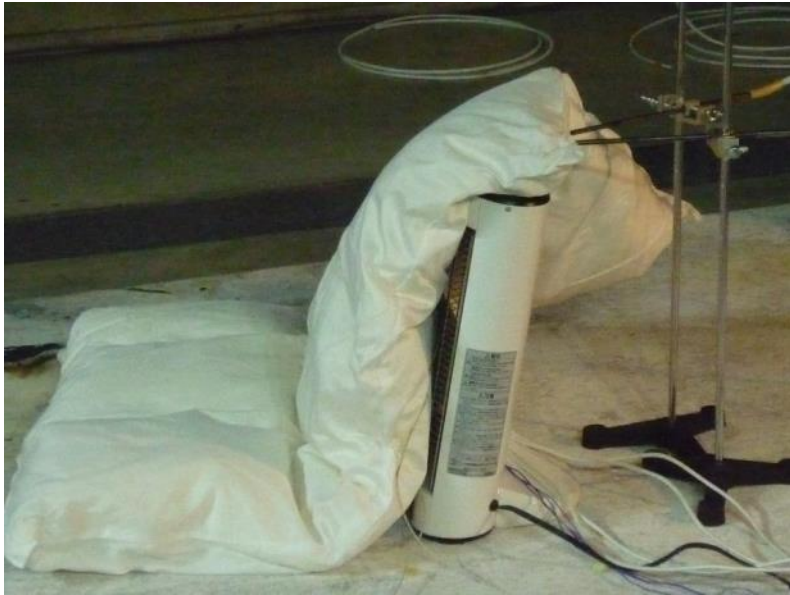
図 5 - 1 5 試験時の様子

| ①：55秒後、発煙 | ③：1分38秒後、CO②が1ppm(MAX値) |
| ②：1分19秒後、煙感知器が反応。反応直後に電源OFF<br>(煙感知器が反応したときのCO②の測定値:1ppm以下) | ④：1分43秒後、CO①が1ppm(MAX値) |

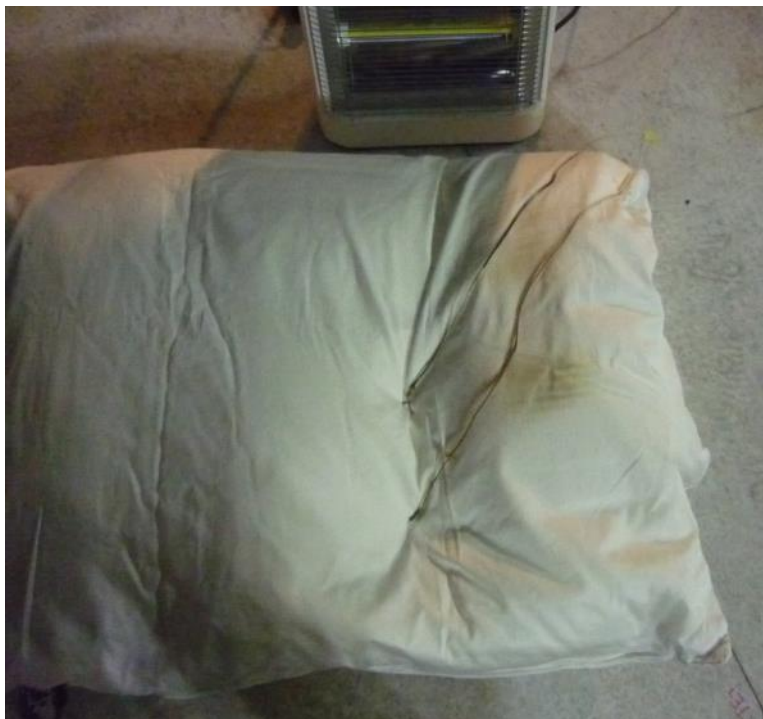
図 5 - 1 6 焦げの状態

布団は、うっすら焦げた（茶色い変色）状態であった。

CO は、最大で 1ppm とほとんど検出されなかった。

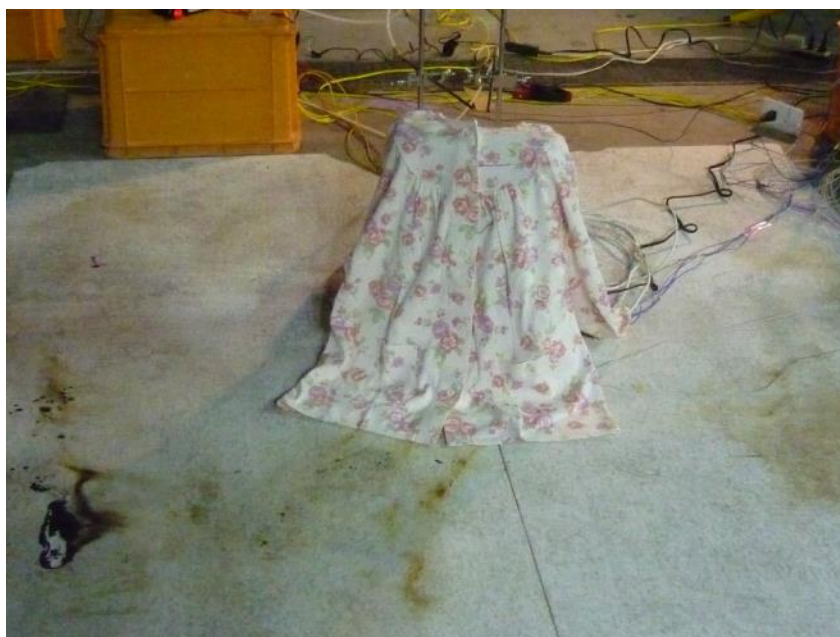
図 5 - 1 7 試験時の様子

| ①：1分0秒後、発煙 | ③：1分58秒後、CO②が3ppm(MAX値) |
| ②：1分44秒後、煙感知器が反応。反応直後に電源OFF<br>(煙感知器が反応したときのCO②の測定値:1ppm以下) | ④：2分18秒後、CO①が6ppm(MAX値) |

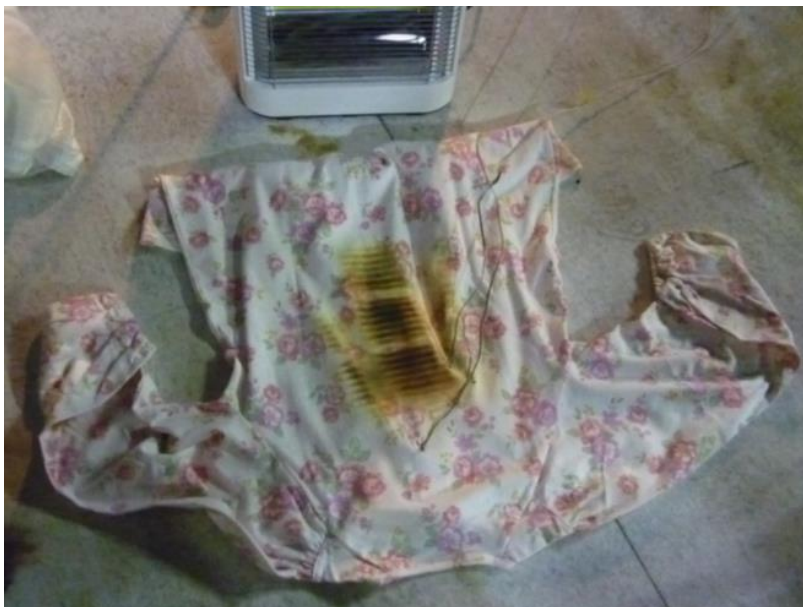
パジャマは、焦げた（こげ茶色い変色）状態であった。

CO は、最大で 6ppm であった。

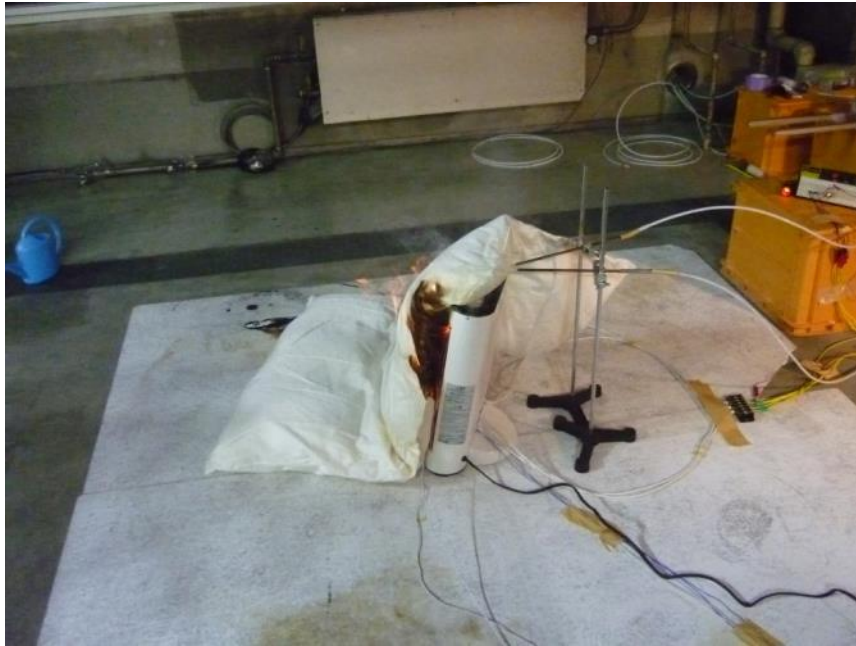
図 5 - 1 9 試験時の様子

| ②：2分15秒後、煙濃度5%到達 | ⑤：2分53秒後、CO警報器の100ppmの警報音が鳴った。<br>(100ppmの警報器が鳴ったときのCO②の測定値:155ppm) | ⑧：4分2秒後、CO①が1124ppm(MAX値) |
| ③：2分38秒後、CO警報器の50ppmの警報音が鳴った。<br>(50ppmの警報器が鳴ったときのCO②の測定値:20ppm) | ⑥：3分21秒後、サーモスタット動作<br>(サーモスタット近傍温度、130.6℃) | ⑨：4分13秒後、温度ヒューズ動作<br>(サーモスタット近傍温度、180.1℃) |

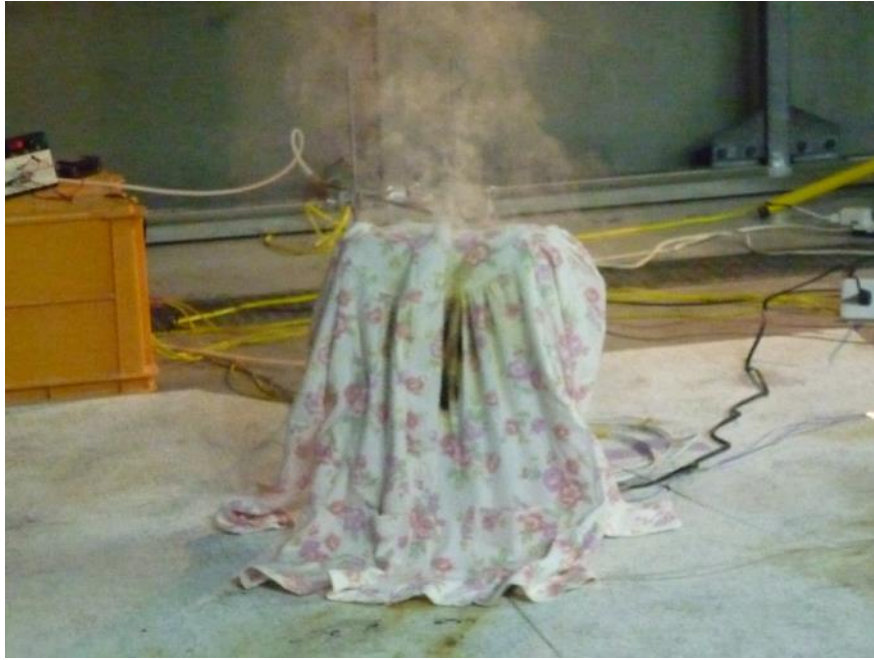
図 5 - 2 0 試験時の様子

| ①：58秒後、発煙 | ③：2分50秒後、CO警報器の50ppmの警報音が鳴った。(50ppmの警報器が鳴ったときのCO②の測定値:26ppm) | ⑤：3分46秒後、CO②が292ppm(MAX値) |
| ②：2分15秒後、煙濃度5%到達 | ④：3分10秒後、CO警報器の100ppmの警報音が鳴った。(100ppmの警報器が鳴ったときのCO②の測定値:116ppm) | ⑥：4分9秒後、CO①が277ppm(MAX値) |

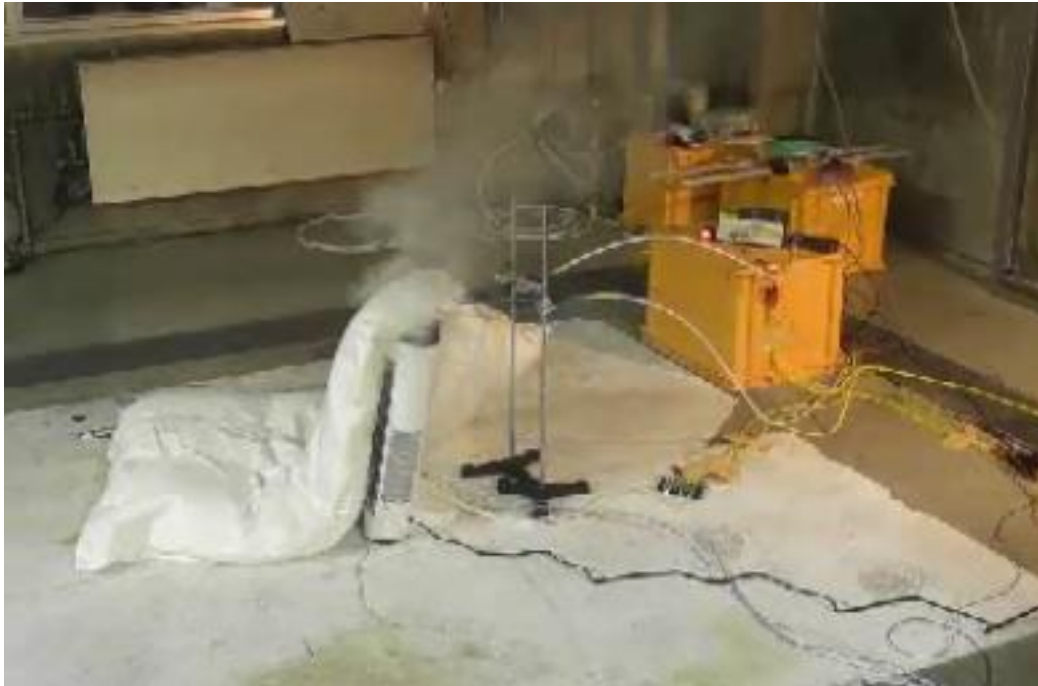
図 5 - 2 1 試験時の様子

| ①：1分10秒後、発煙 | ③：2分10秒後、CO警報器の50ppmの警報音が鳴った。(50ppmの警報器が鳴ったときのCO②の測定値:20ppm) | ⑤：3分8秒後、CO①が186ppm(MAX値) |
| ②：2分9秒後、煙濃度5%到達 | ④：3分3秒後、CO②が208ppm(MAX値) | |

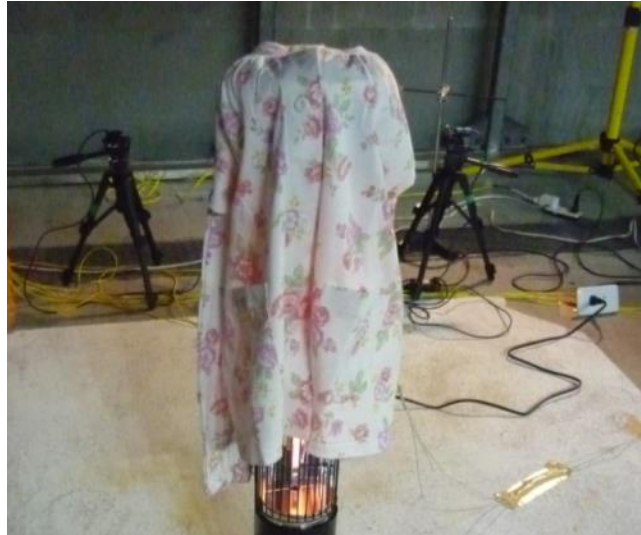
図 5 - 2 2 試験時の様子

④ : 4 分 22 秒後、ガード部(上面)の最大温度 222.7℃

⑤ : 4 分 23 秒後、器具上部の最大温度 170.1℃

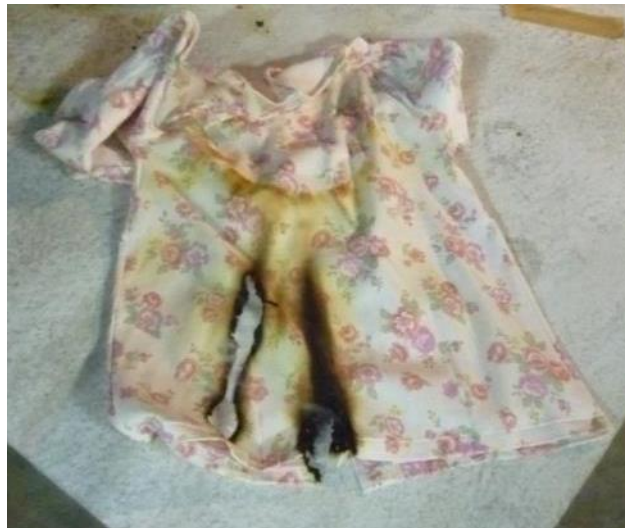
図 5 - 2 3 焦げの様子

パジャマは、焦げて穴があいたが発火までには至らなかった。

最高温度は、270.6℃であった。

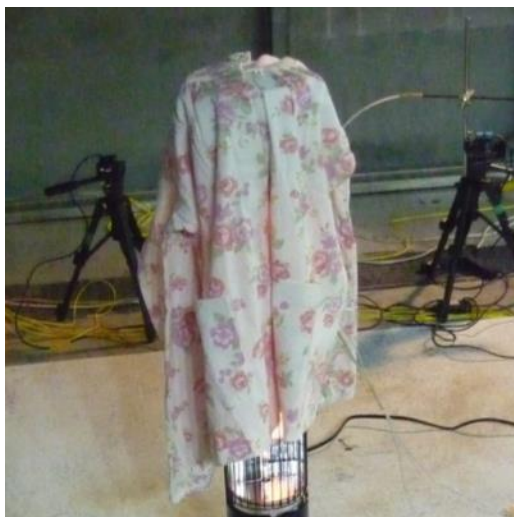
図 5 - 2 4 試験時の様子

| ② : 2 分 55 秒後にセンサ感知し、電源 OFF | ⑤ : 3 分 1 秒後、器具上部の最大温度 113.1℃ |
| ③ : 2 分 57 秒後、ガード部(中央面)の最大温度 254.3℃ | |

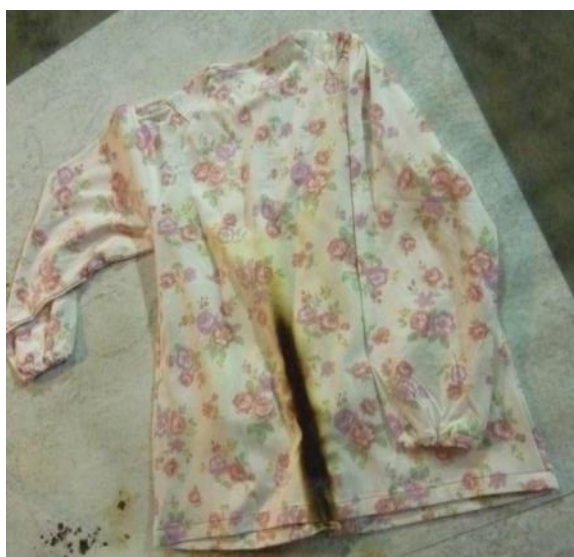
図 5 - 2 5 焦げの状態

パジャマは、焦げたが発火までには至らなかった。

最大温度は、254.3℃であった。
