資料 5 焼肉店の現状に係る詳細な訪問調査結果

1 設備の設置状況

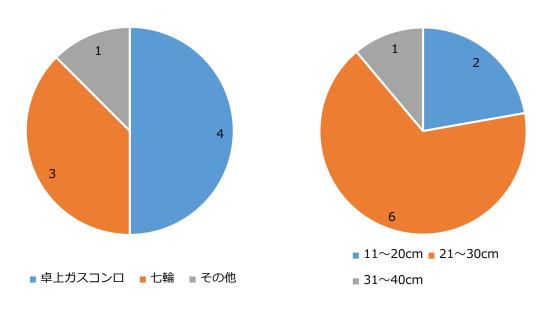
図5-1 火気器具の種類 図5-2 火源から吸込み口までの離隔距離

実験を行うにあたり、実験条件を設定するため焼肉店 8 店舗に、訪問による事前調査を行った。設備の設置状況について表5-1、図5-1から図5-3及び写真5-1から写真5-3に示す。火気器具は卓上ガスコンロと七輪が多く、焼き網と吸込み口の離隔距離は 21cm ~ 30 cm のものが多かった。吸込み部はフード有りと無しのものが半々を占め、ダクトの径は 11cm ~ 16 cm のものが多く見られた。

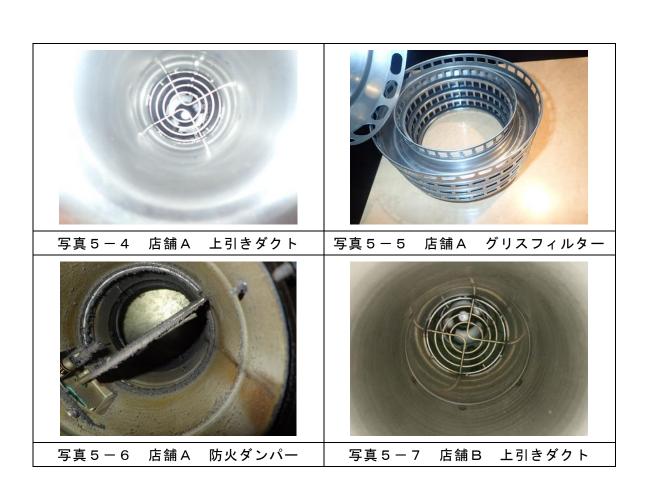
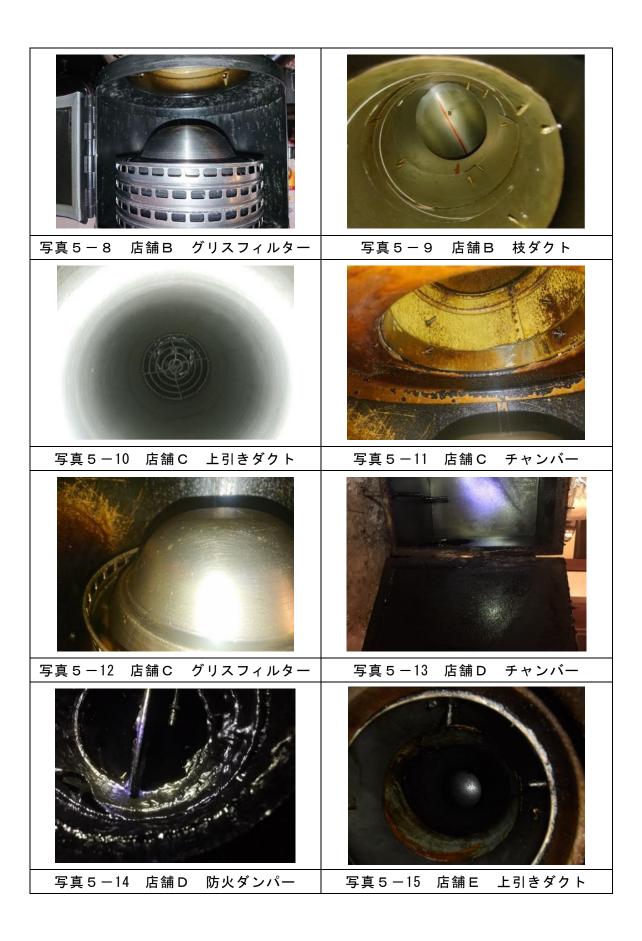
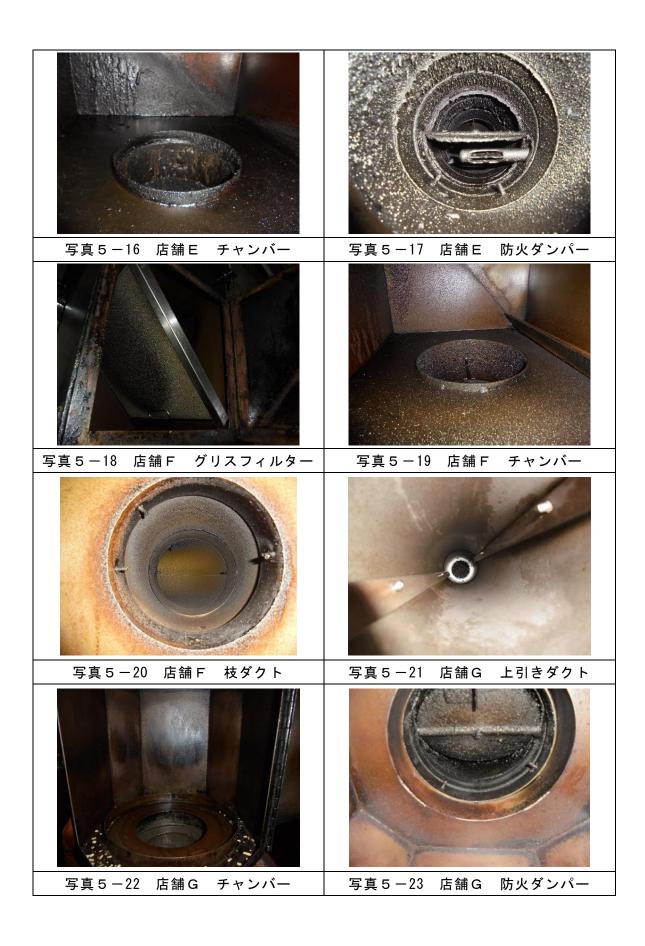
設備の清掃状況について表5-2及び写真5-4から写真5-26に示す。吸込み口は、従業員が毎日清掃を行っている店舗が大部分であったが、ダクトになると清掃業者に依頼することが多く、また、清掃頻度は少なくなる結果となった。
